CONDICIONES METEOROLOGICAS DE LA  
COLONIA DE VIGACIOES DE LA  
UNION DE OBELROS MUNICIPALES Y DE  
LA PERFORACION SALSIPUEDES No 3.

SALSIPUEDES - CONDOBA

GUILLERMO TURQUEL

1951

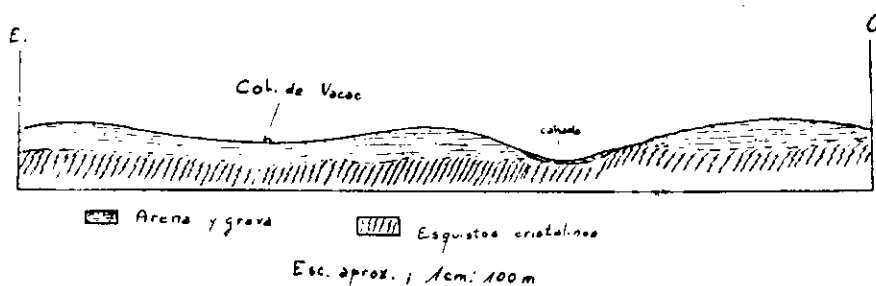
Un perfil esquemático de las lomas al este de la Colonia, da una idea bien aproximada de estas capas aluvionales.

En el perfil arriba mencionado puede apreciarse que el espesor de la cubierta sedimentaria es siempre mayor en las lomas que en los bajos y ésto se explica porque la erosión subsiguiente a la deposición de las areniscas arcólicas ha eliminado gran parte del espesor de los mismos. Se diferencia asimismo el distinto espesor de la tierra vegetal, que en las vaguadas alcanza fácilmente 1 metro y en las lomas apenas tiene 20 cm. de espesor.

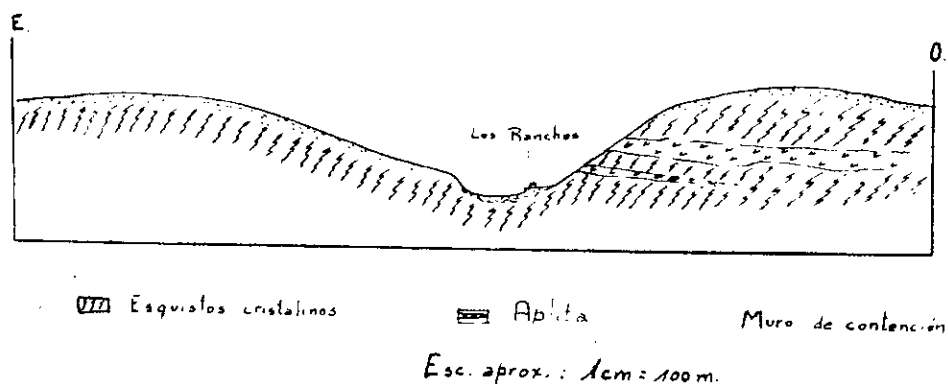
Un perfil esquemático a través de la pequeña cañada donde está ubicada la máquina perforadora que trabaja en el pozo denominado "Salsipuedes No 3" ilustra claramente sobre lo antedicho:

Las lomas están constituidas por anfibolitas cuarzosas, esquistos anfibólicos, intruidos por dos diques grandes de aplita. La cañada elaborada en este paisaje del basamento cristalino posee un depósito aluvional que cubre a los esquistos con 9 m. de arenas, areniscas con rodados de granito y directamente sobre los esquistos areniscas, fina a gruesa, grisáceas.

Los esquistos cristalinos debajo de este aluvión están alterados en una profundidad superior a 1 metro.

Para solucionar este problema se recomienda la construcción de un muro de contención del agua freática, aprovechando la existencia de una pequeña angostura en el sitio donde se encuentra la máquina perforadora, no mayor de 50 m de ancho. Dicho muro
