CATAMARCA

REMIGIO RIGAL.

- Agosto de 1936 -

CONSIDERACIONES GENERALES.

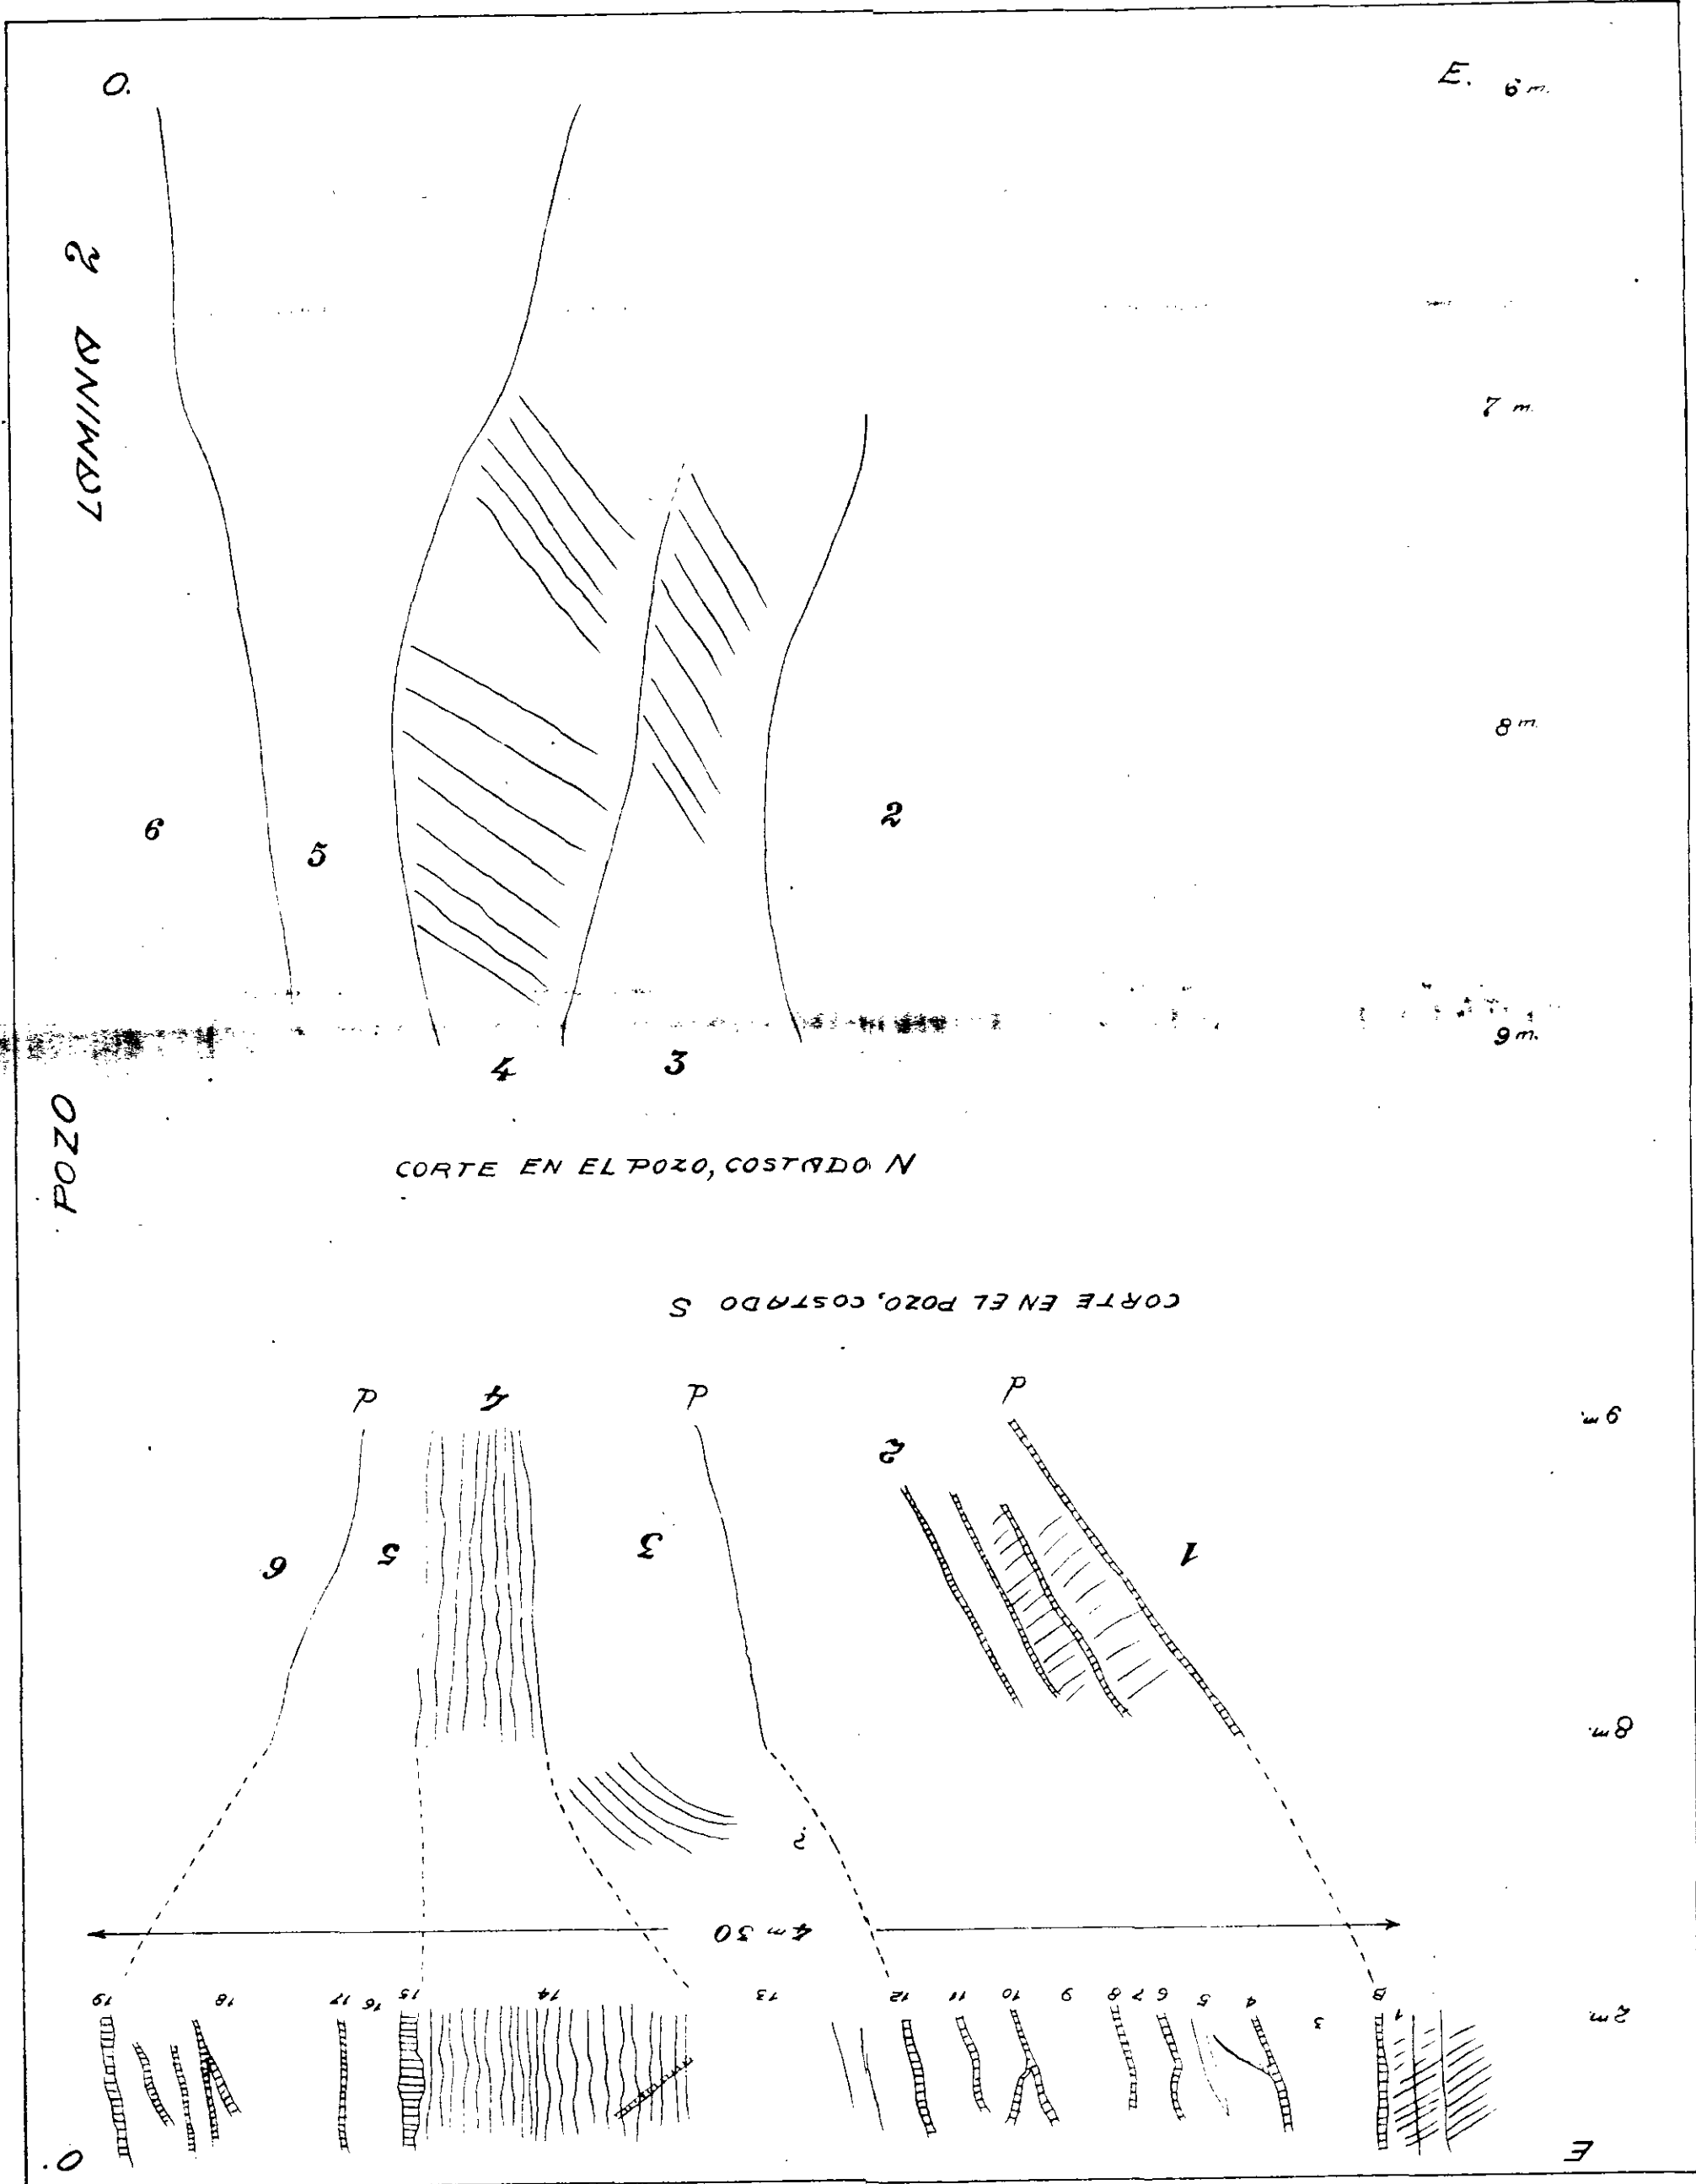
Perfil transversal de la garganta y pozos de exploración

- La roca de fundación del diente de la pantalla es resistente, exceptuando la porción central, en donde se halla perturbada y descompuesta debido a la existencia de una fractura. La parte descompuesta es estrechada hacia abajo por dos diaclasas inclinadas y convergentes. Deberá eliminarse dicha roca, fundando en la roca firme. Además es necesario explorar por medio de una zanja, la continuidad y dirección de dicha fractura y de la zona descompuesta, hacia aguas abajo.

En cuanto a la fractura existente en el diente de la pantalla y la roca descompuesta que la acompaña, ha podido seguirse hacia abajo algunos metros más y hacia el eje de la escollera, donde presenta las mismas características ya señaladas, no ofreciendo dificultades.

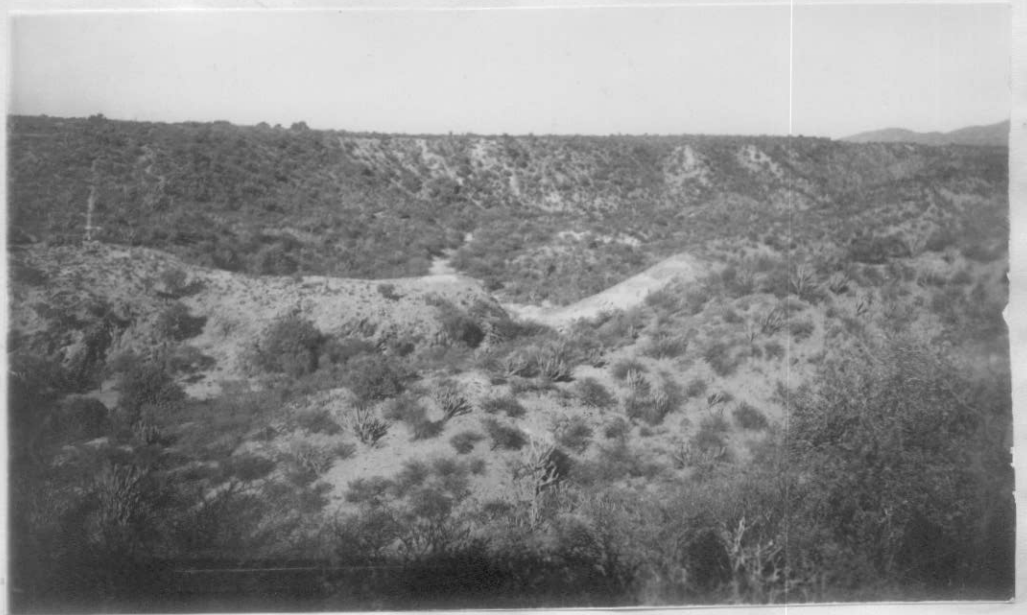
Fot. 2 - Garganta del arroyo de La Florida, lugar del emplazamiento del dique; vista hacia aguas arriba. Terraza alta, parte del pantano, y en el bloque de la margen derecha, pozos de exploración.

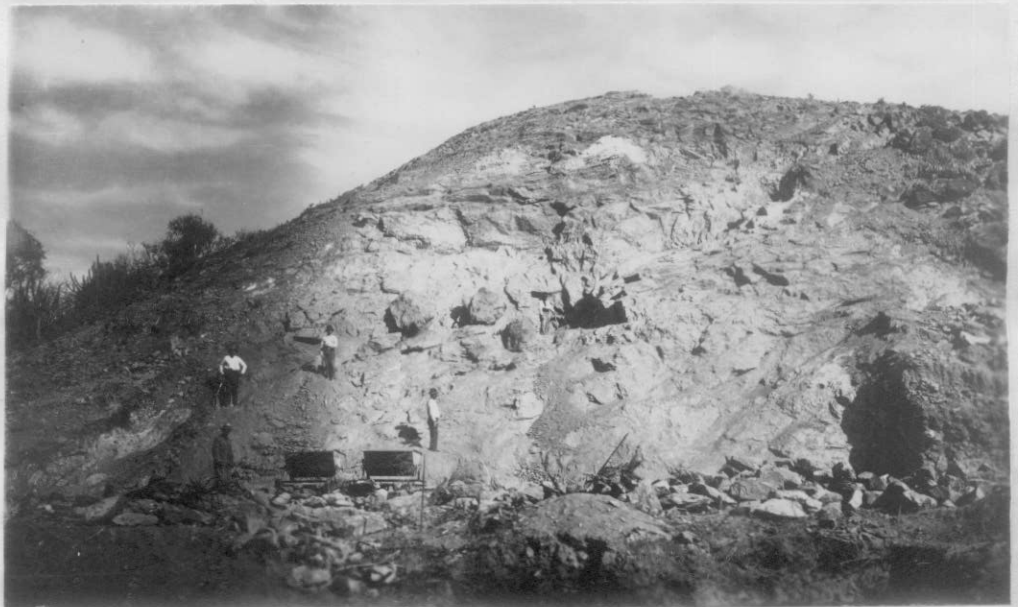
Fot. 2 - Detalle del bloque de la margen izquierda, micacitas. Inclinación fuerte de los esquistos hacia el arroyo y planos de diaclasas.

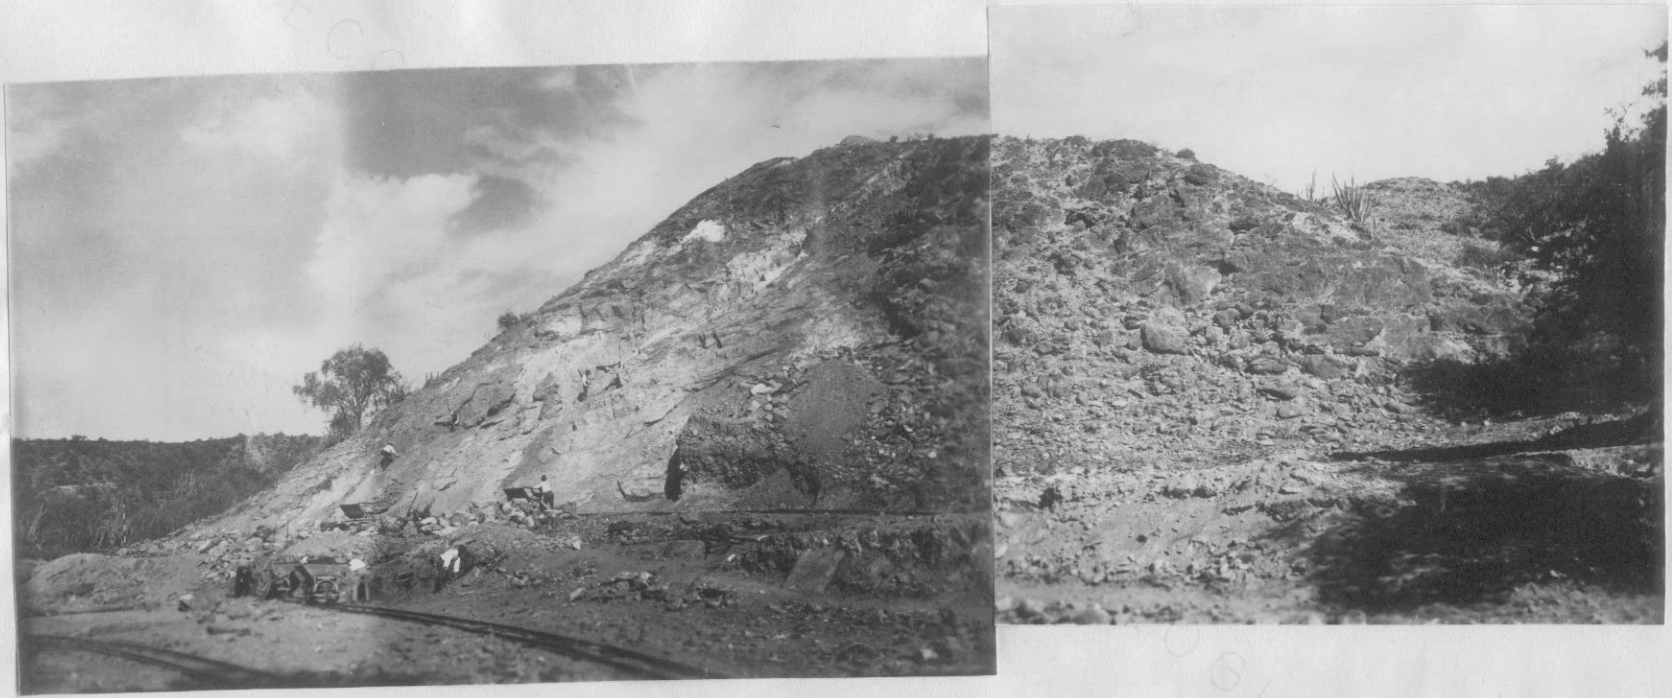
Fot. 1-2 - Bloque de la margen izquierda en el lugar del empotre. Limpieza de la ladera, con el fin de alcanzar la roca fresca. Puede observarse bien la inclinación variable de la misma hacia el arroyo y también diaclasas. La base del jalón marca el nivel del coronamiento. En el extremo derecho, un vallecito alto por donde pasará el vertedero.

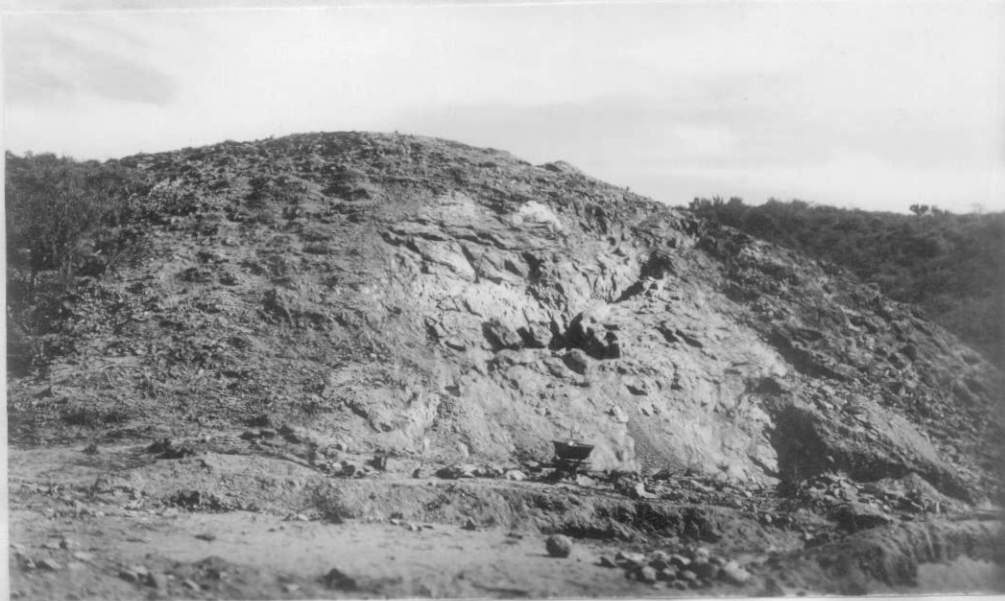
Fot. 1 - Otra vista del bloque del empotre de la margen izquierda, Micacitas con intercalación de micacita fina.

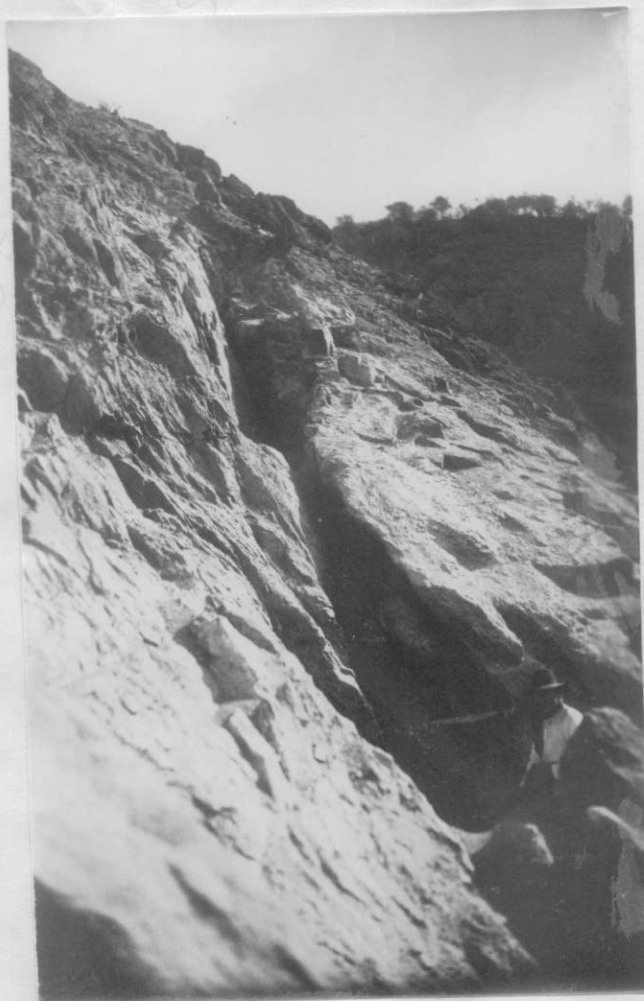
En la mitad del faldeo del eje de la escollera, se presenta una intercalación de cierta importancia de micacita fina, esquistosa, de espesor variable, deleznable, que fué necesario extraer. Parece terminar en punta hacia arriba y hacia abajo. (véase Lám.VIII, Fot.2) En la pared de esta excavación se observan dos venitas delgadas de pagnetita, con abundante turmalina, de diferente inclinación y convergentes, que se juntan y desaparecen enseguida. Las micacitas, con mucha biotita, tienen 75° de inclinación en esta parte.

Fot. 2 - Detalle de la excavación de la media falda de la margen izquierda, efectuada para eliminar la micacita fina, blanda, intercalada en micacitas.

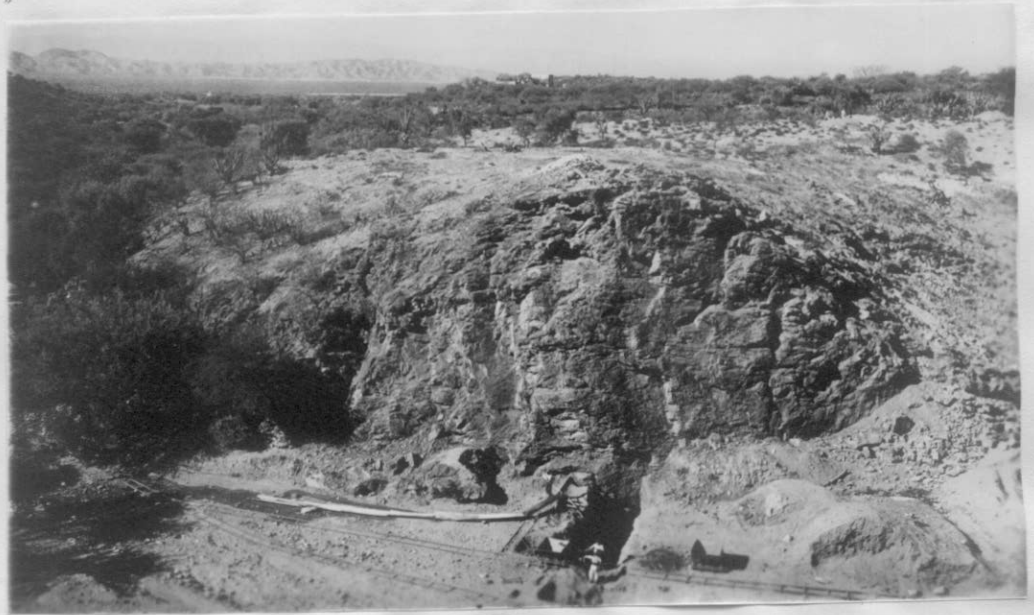
Fot. 1 - Vista del bloque del empotre del margen derecha, desde la margen izquierda. Micacitas con grandes diaclasas.

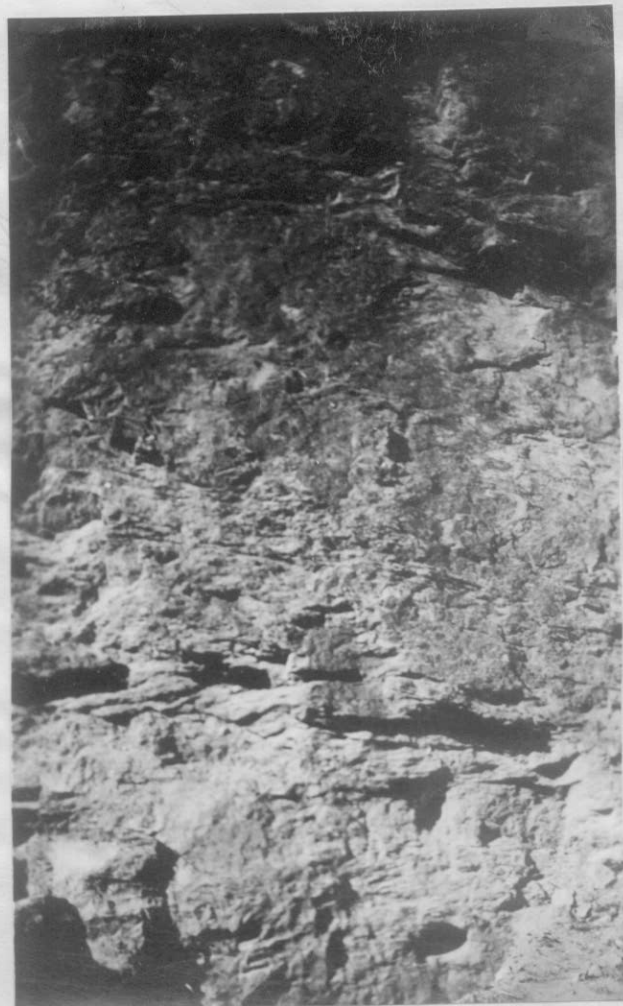
Fot. 2 - Detalle de la pared del empotre de la margen derecha. Micacitas onduladas con abundantes pequeñas fisuras y algunos huecos.

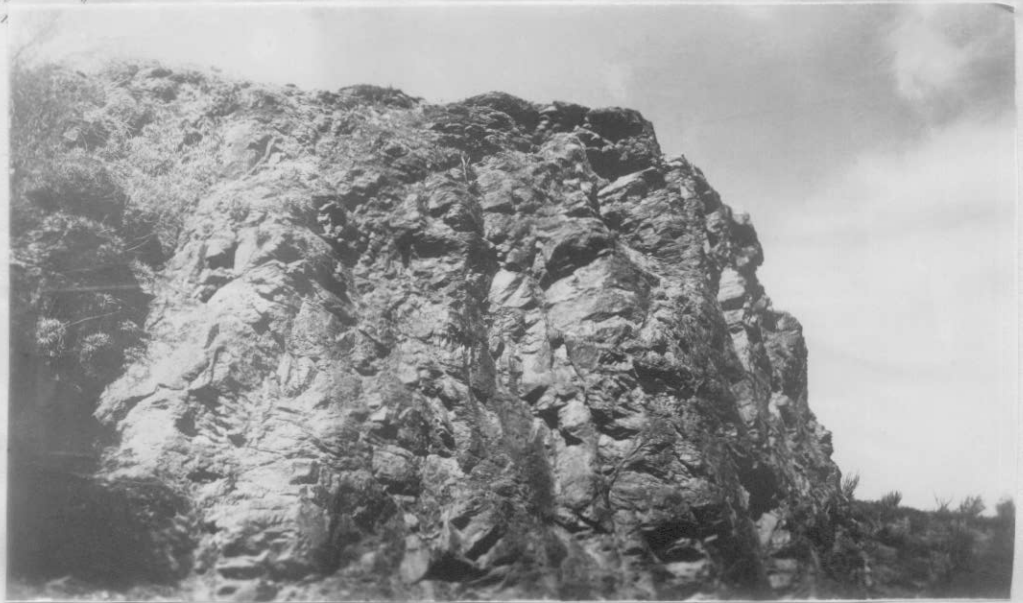
Abundantes diaclasas largas cortan el bloque con dirección S.35°E, las que se encuentran mayormente cerradas (Lám.X, Fot.1) y otras sensiblemente perpendiculares a aquellas, pequeñas y cerradas y otras grandes, abiertas o semiabiertas. Son de notar, una semiabierta, entre la pantalla y el eje de la escollera, otra más arriba en la barranca del mismo punto y otra mayor poco aguas abajo, que al cruzarse con varias cercanas entre ellas, de la dirección S.35°E. forman una masa columnar algo separada del bloque principal. (Lám IX, Fot.1). Debemos agregar aún abundantes pequeñas diaclasas y rajaduras, que no es posible detallar asimismo, muy frecuentes pequeñas fisuras y huecos, debido a la ondulación de las rocas (véase Lám. IX, Fot.2). Sobre esta estructura tan resquebrajada de las rocas, ilustra la lámina II.

Fot. 1 - Diachlases importantes y continuas de dirección S.35°E que afectan a todo el bloque de la margen derecha, en el lugar del empotramiento.

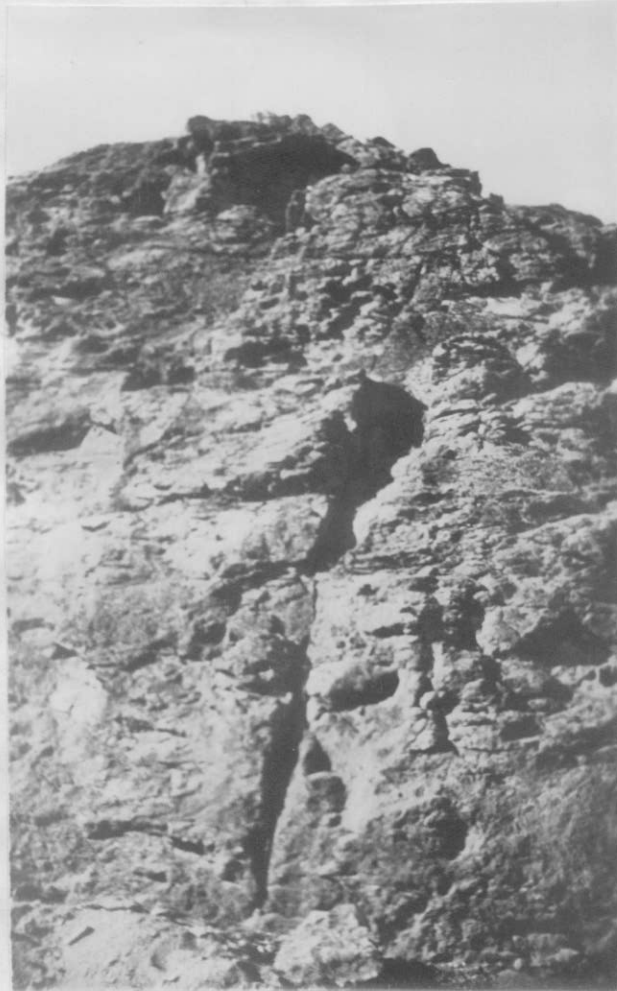
Fot. 2 - Detalle de una diachlase grande, semi-abierta, en el bloque de la margen derecha, entre el eje de la escollera y la pantalla.
