# Programa Nacional de Cartas Geológicas de la República Argentina

**1:250.000**

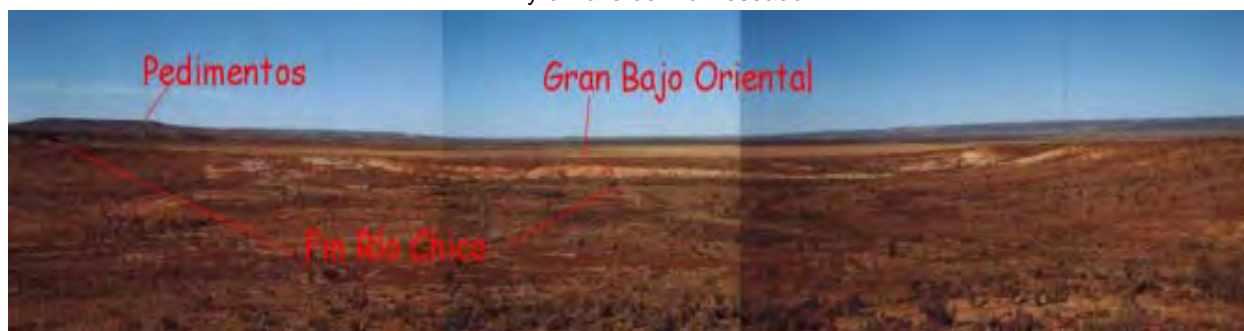
**Figura 26:** Afloramiento de la Fm Río Chico en el Gran Bajo Oriental

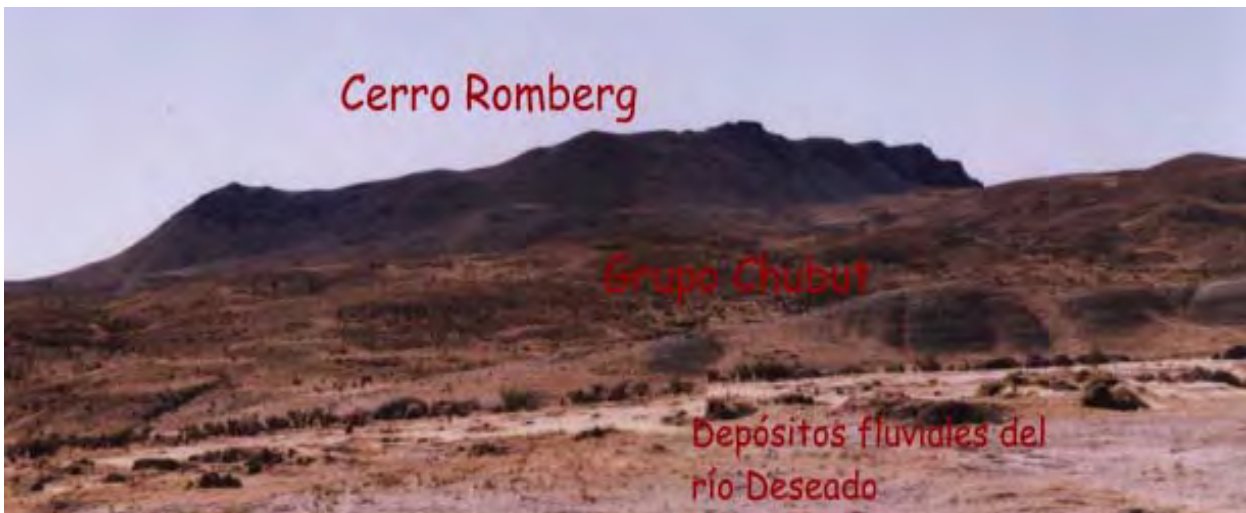
Figura 34: Cerro Romberg ladera sur

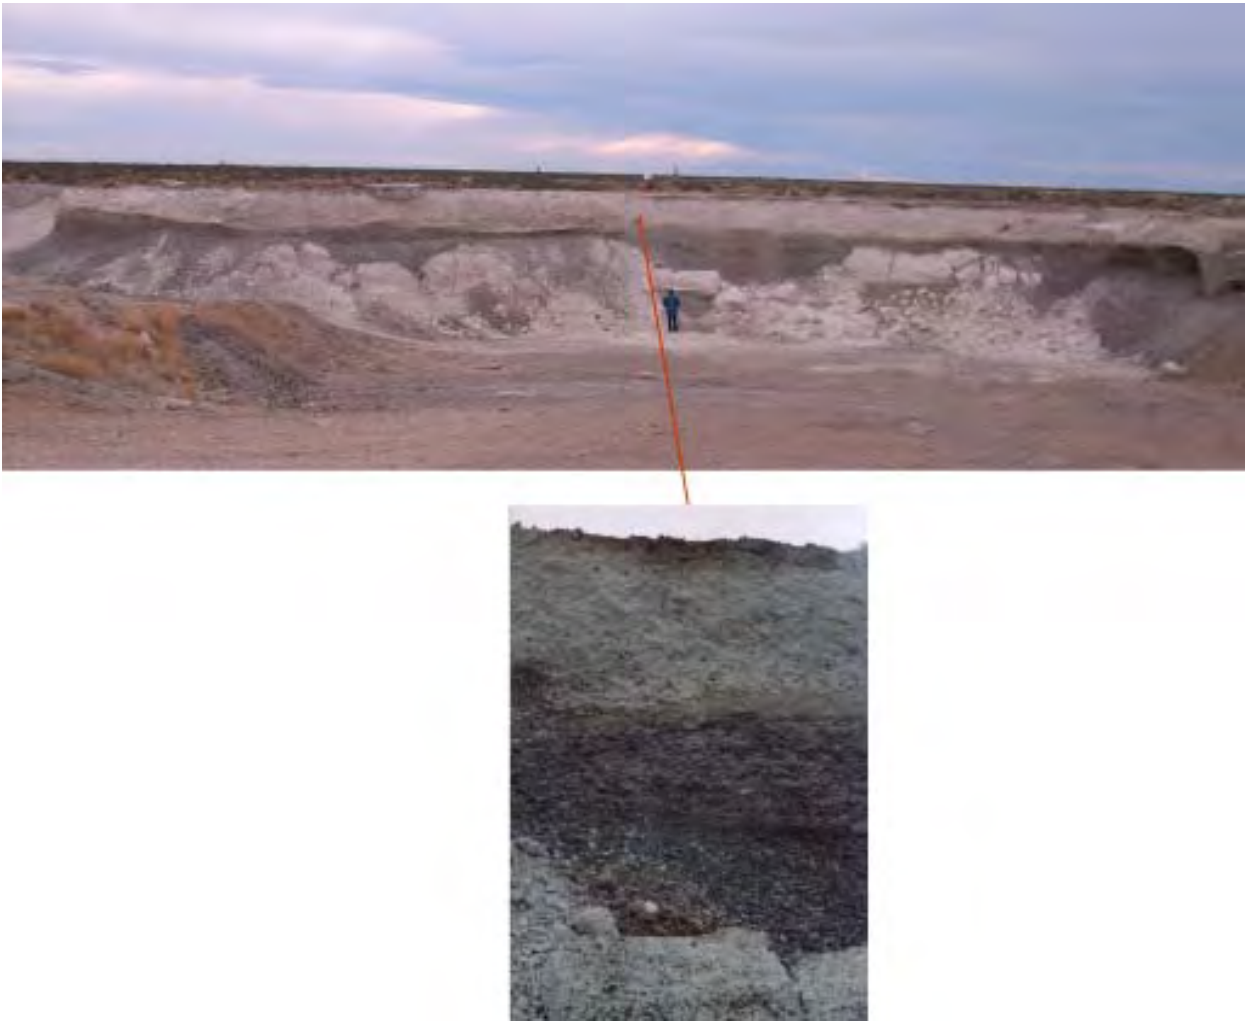
**Figura 38:** Cantera de áridos labrada sobre los depósitos de Terrazas Meseta Espinosa, al sudoeste de las nacientes del Cañadón Quintar

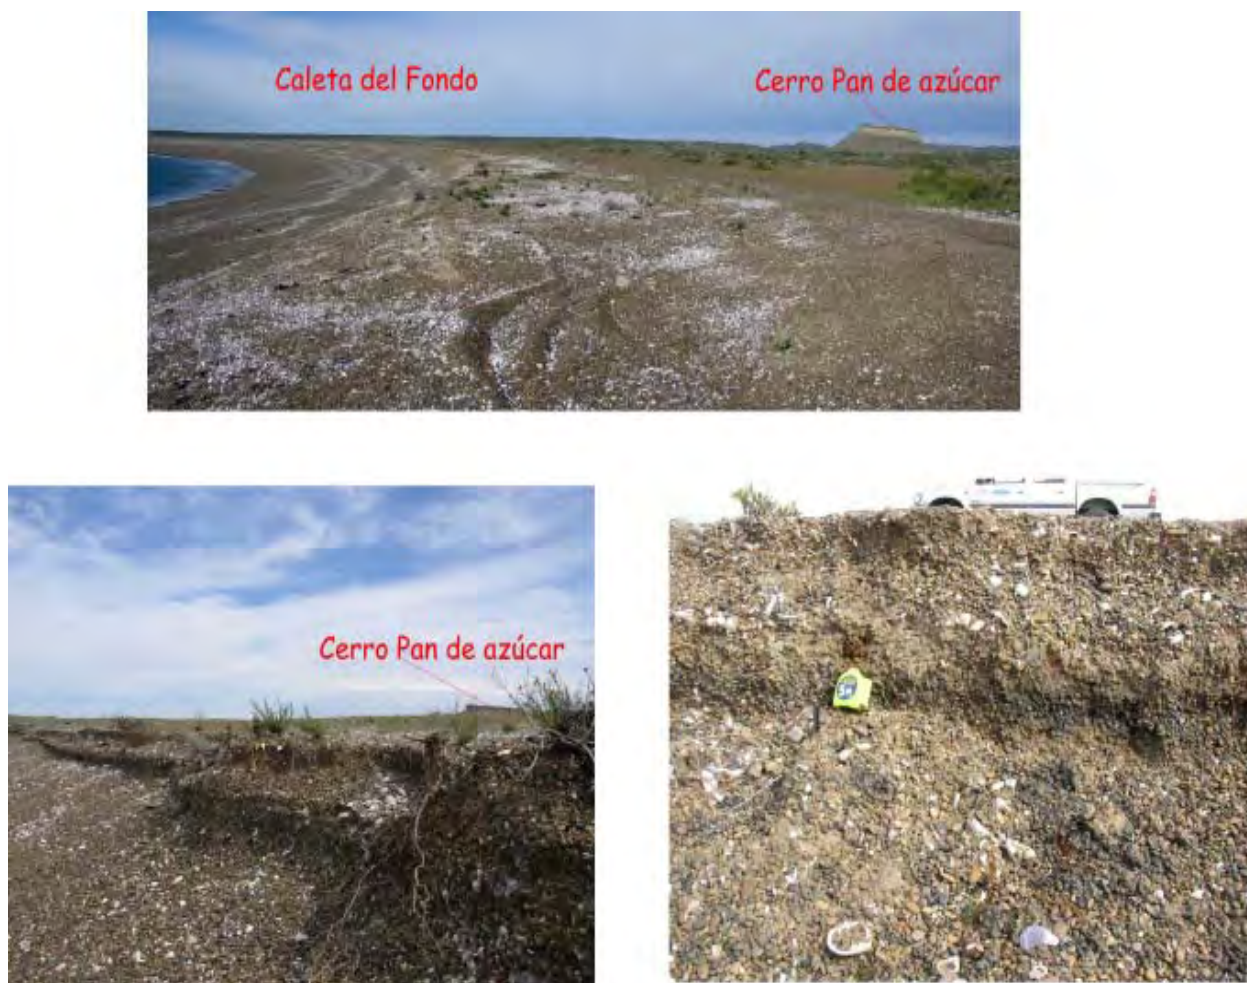
**Figura 40:** Cordones litorales en Caleta del Fondo

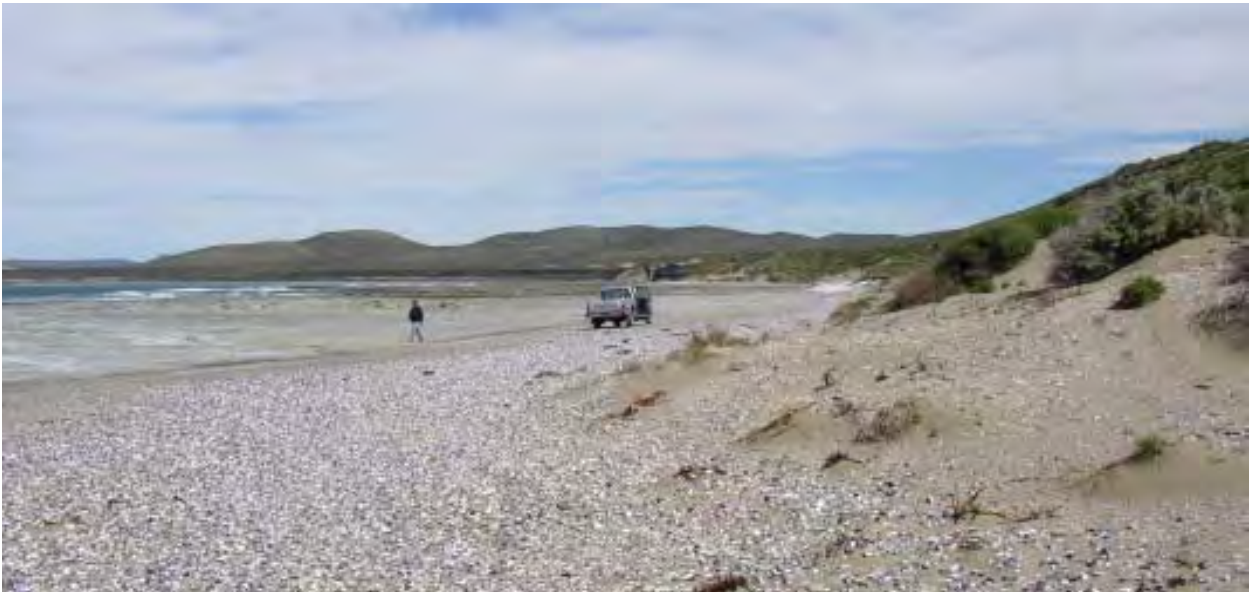
**Figura 75:** Dunas en el valle del río Deseado al sur de Cerro Romberg

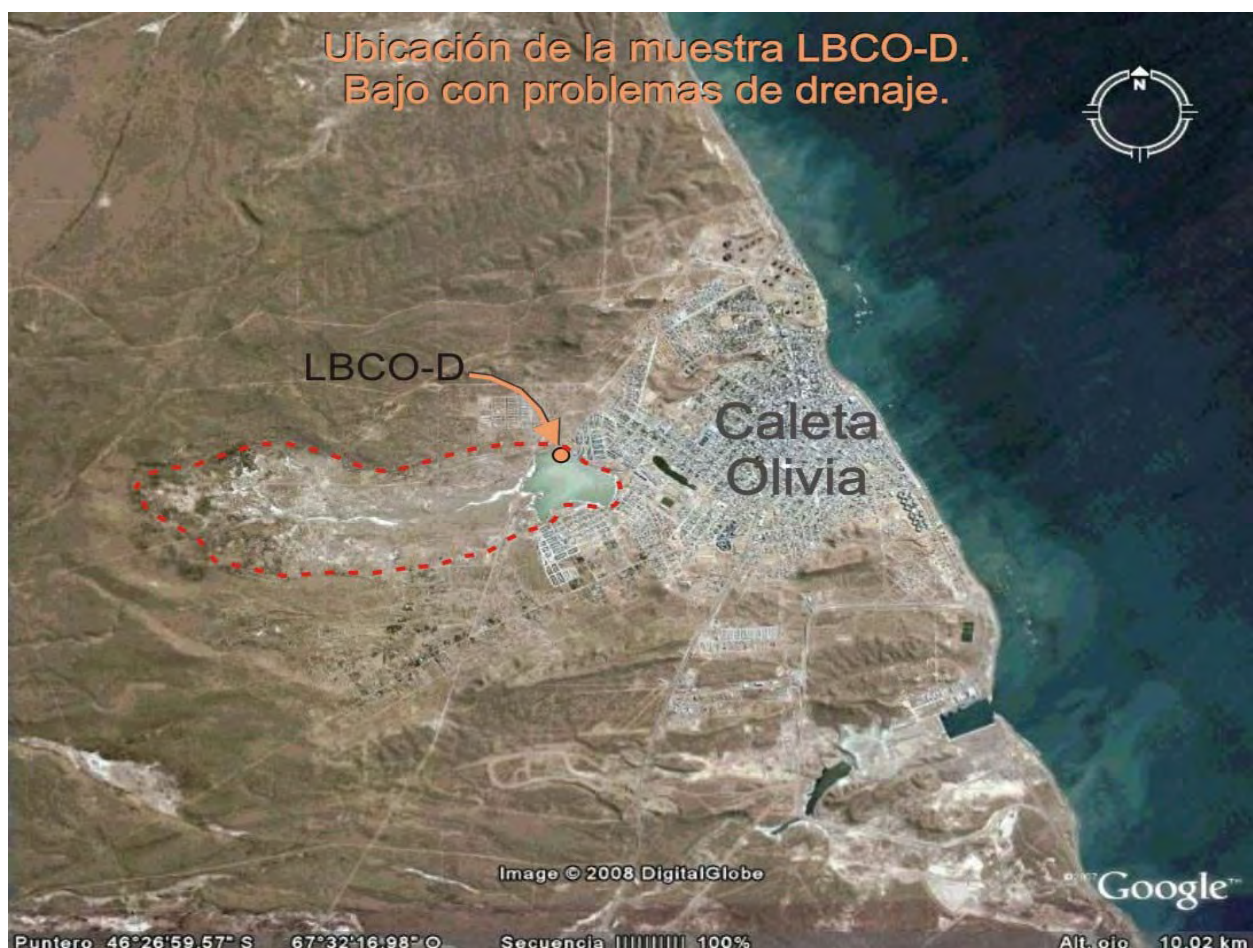
**Figura 85:** Imagen satelital de detalle del sector de las lagunas en la localidad de Caleta Olivia y punto de muestreo LBCO-D. Fuente: Carta línea base ambiental 4769 II Caleta Olivia

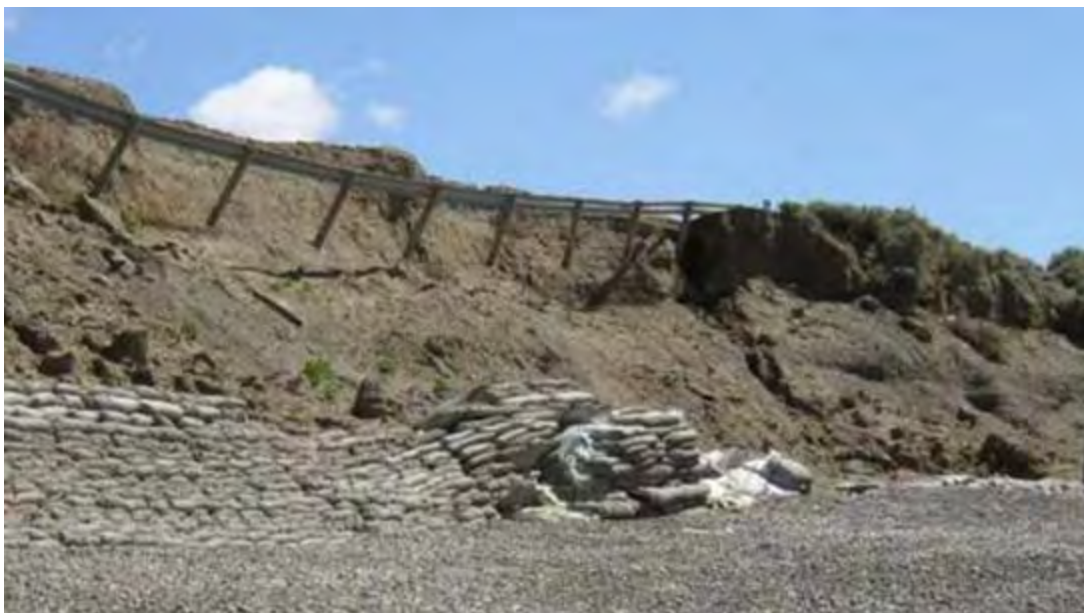
**Figura 86:** Desmoronamiento del guarda raid en la Ruta Nacional N° 3

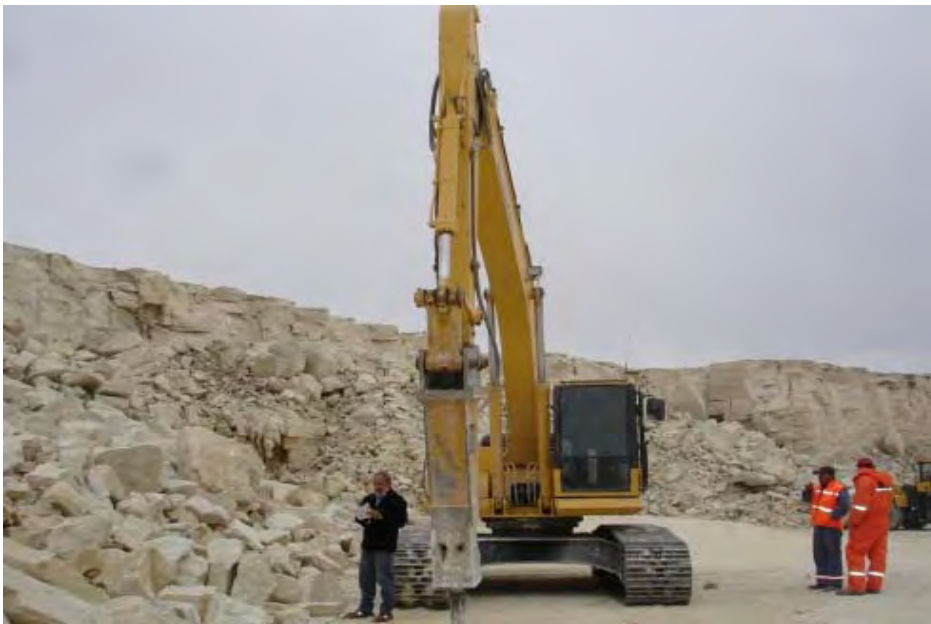
Figura 98: Cantera de caliza en las proximidades de Pico Truncado

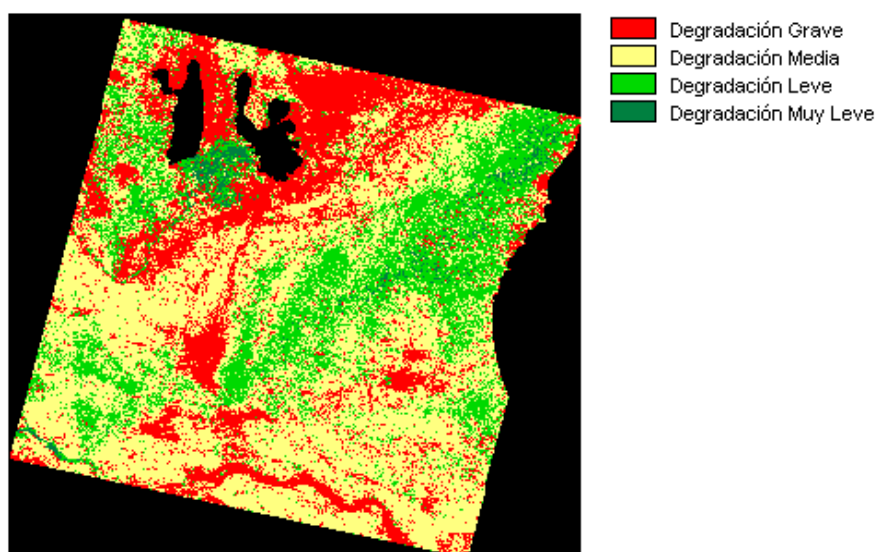
Figura 102 : Clasificación del Área del Golfo San Jorge según niveles de degradación decrecientes ( Extraído del Trabajo Bertolami, M.A., et. al. 2008)

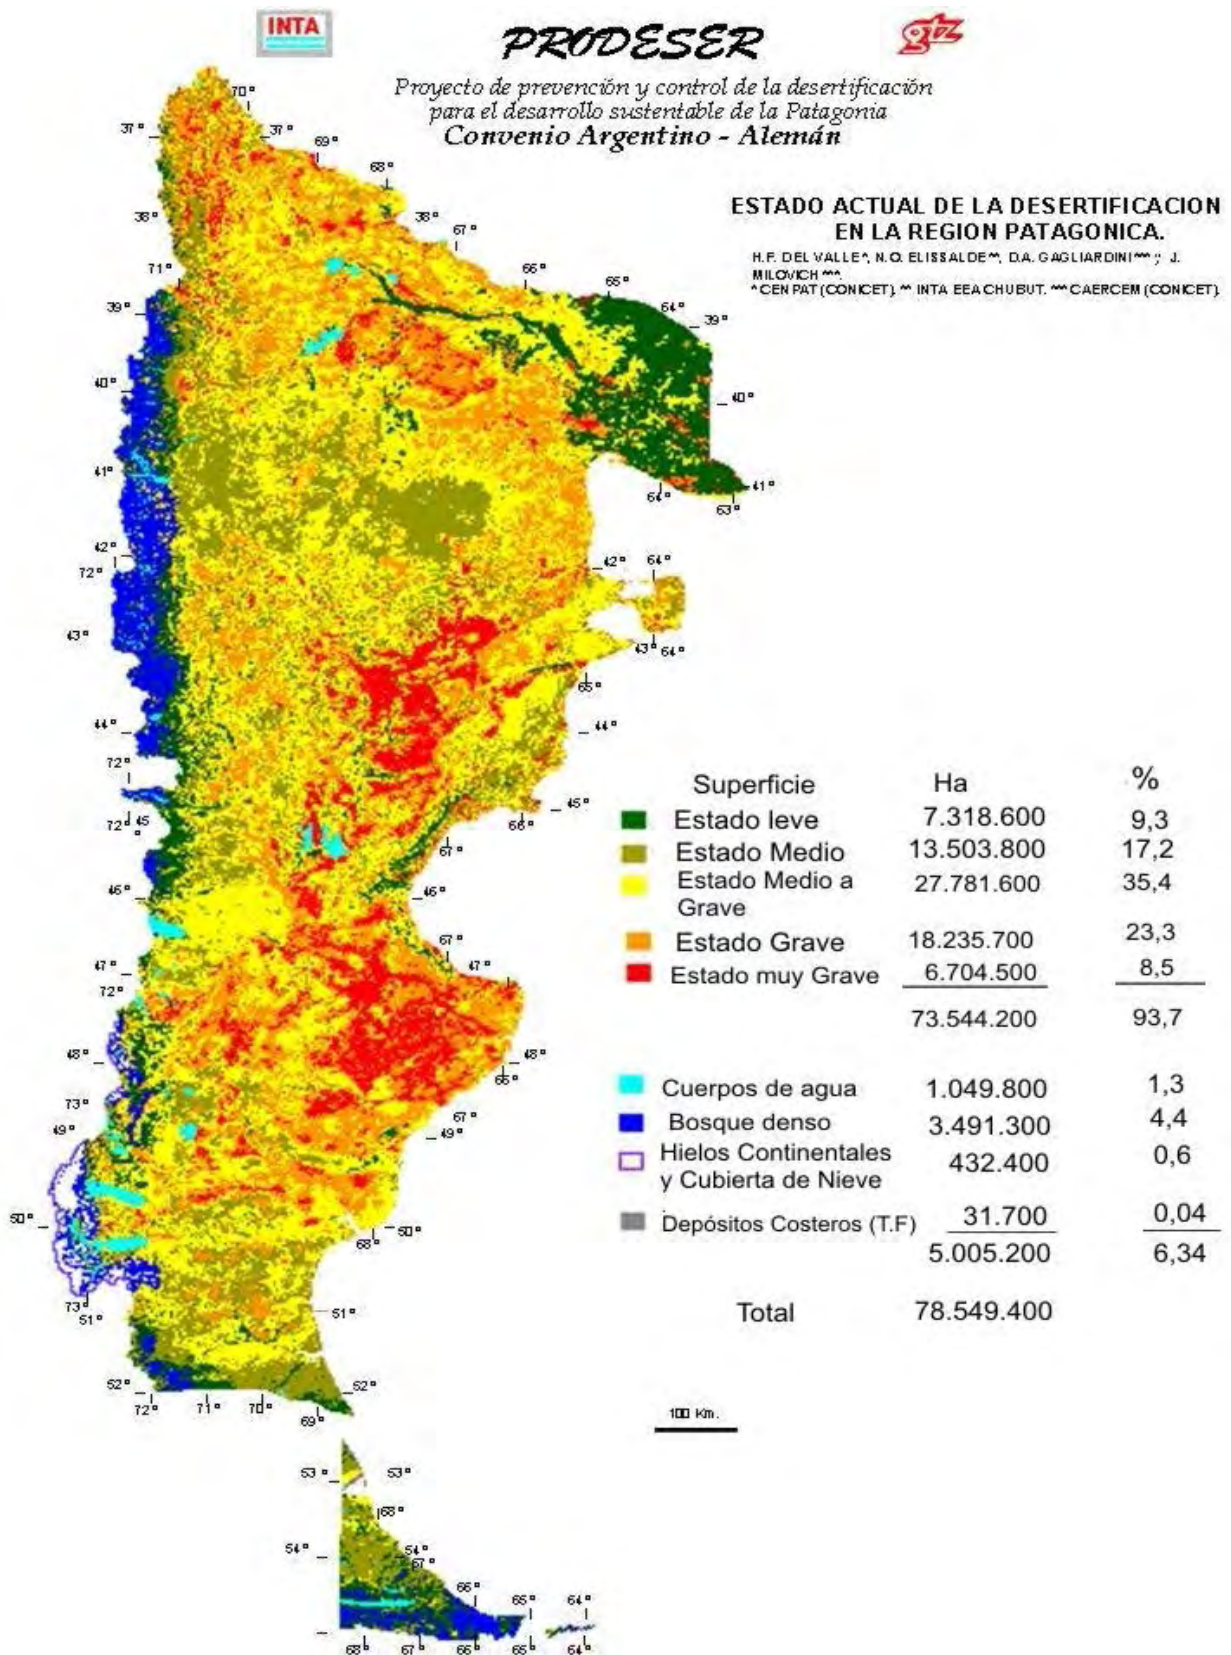
Figura 103: Estado actual de la Desertificación en la Región Patagónica. Convenio INTA- PRODESER

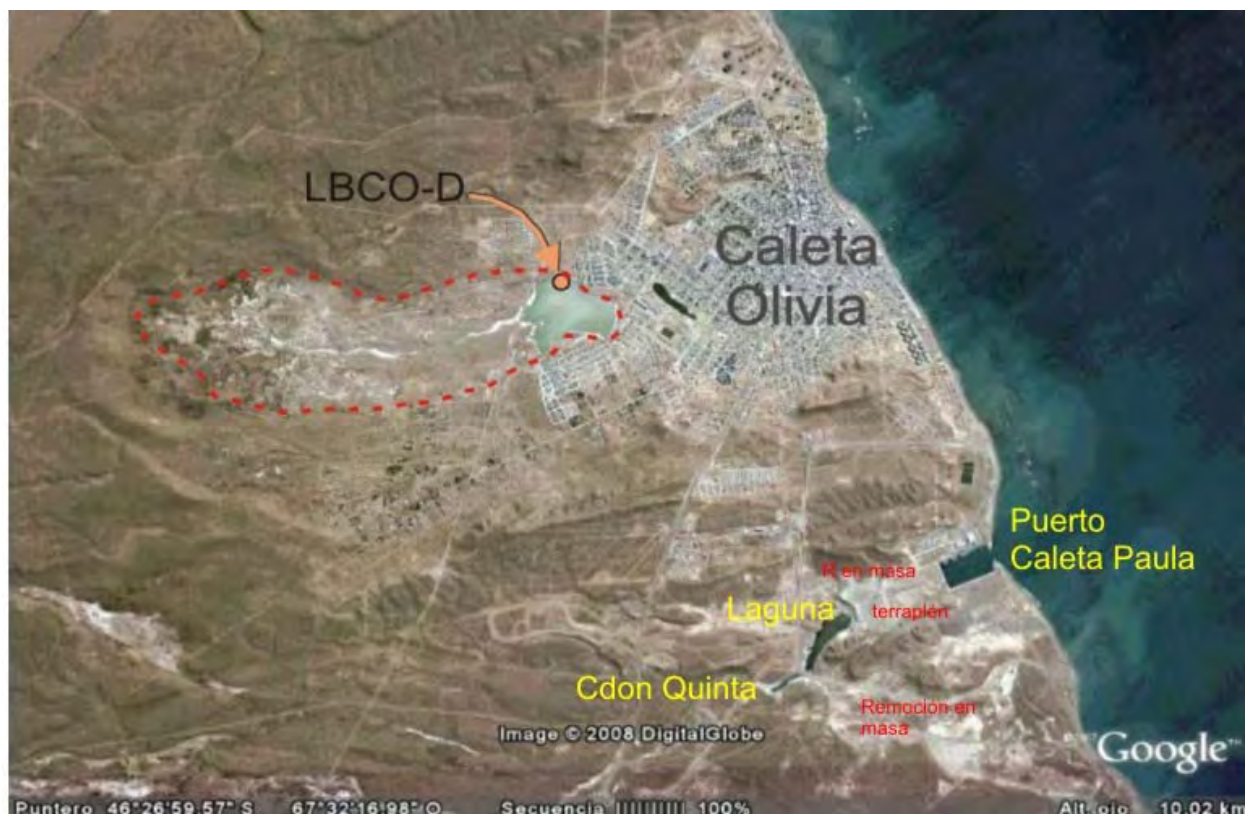
**Figura 104:** Imagen con la ubicación del Puerto Caleta Paula

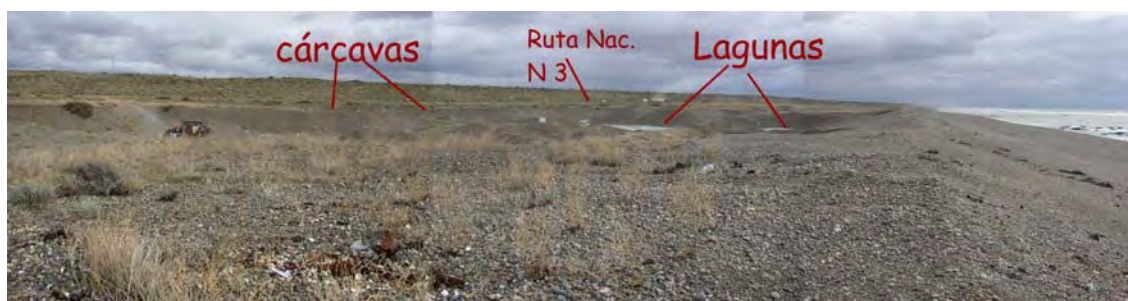
**FOTO 3: Cantera de áridos 2 en los cordones litorales a 19 km de Caleta Olivia. Se observa como se potencian los procesos de erosión Hídrica (Carcavamiento), erosión eólica y degradación del suelo.**

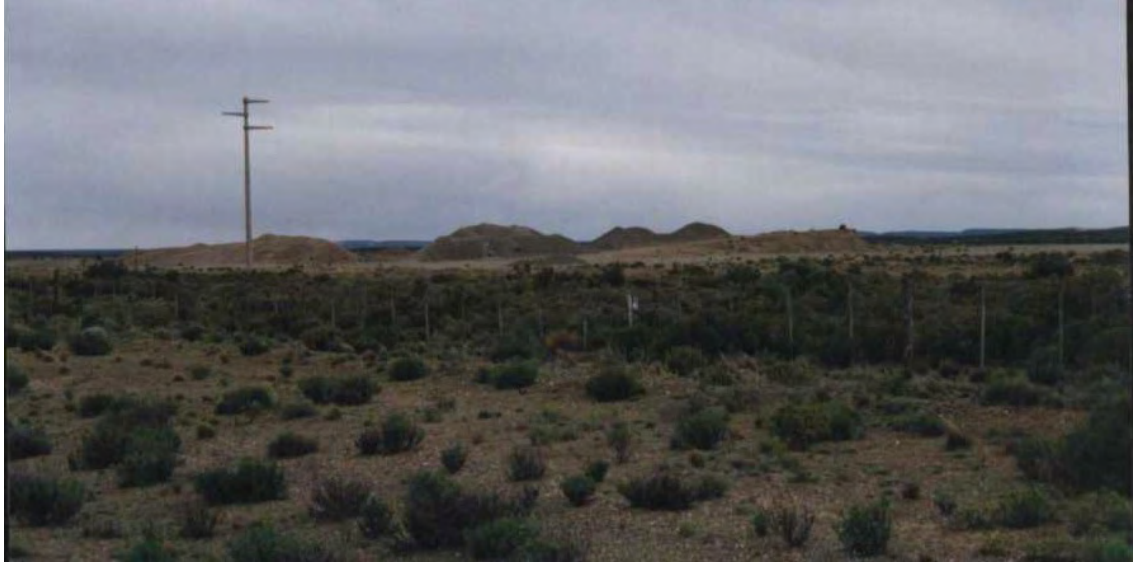
**FOTO 4. Cantera de áridos 3 ubicada a 22 km de La Lobería al oeste de la Ruta nacional n 3.**

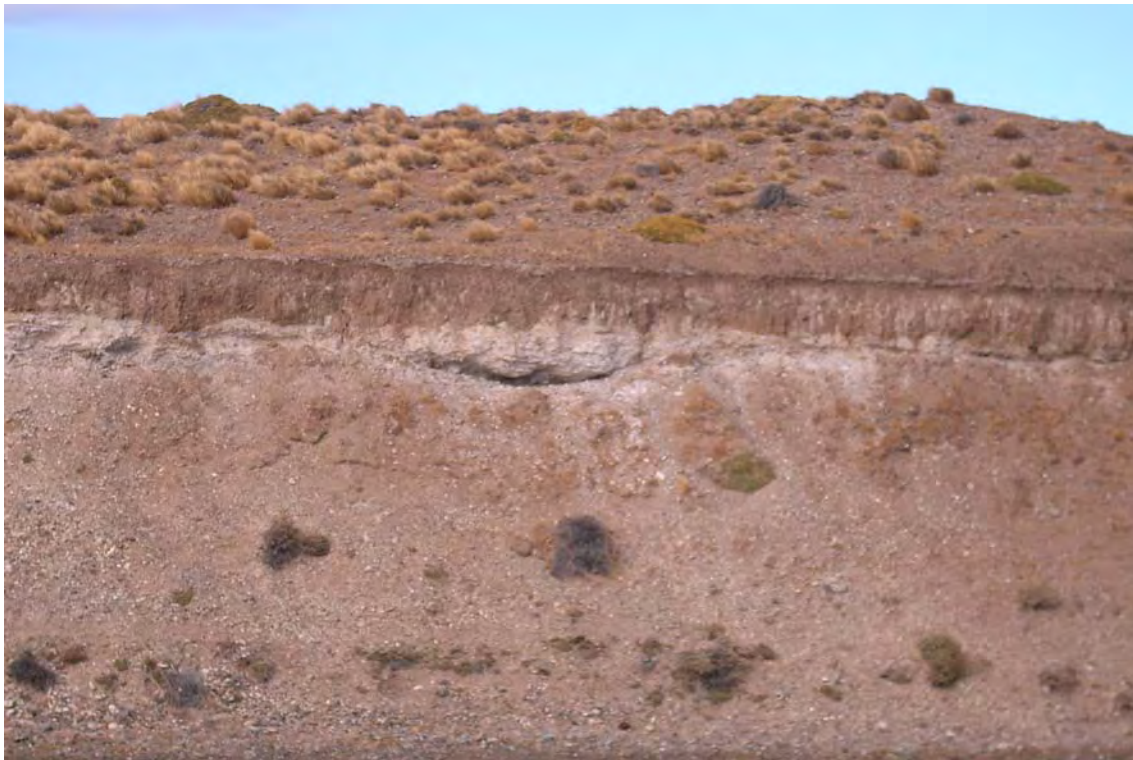
**FOTO 5: Detalle de la foto anterior de la cantera 3, en el nivel I de la terraza fluvial del río Deseado, donde se observa una importante degradación del suelo y la vegetación.**

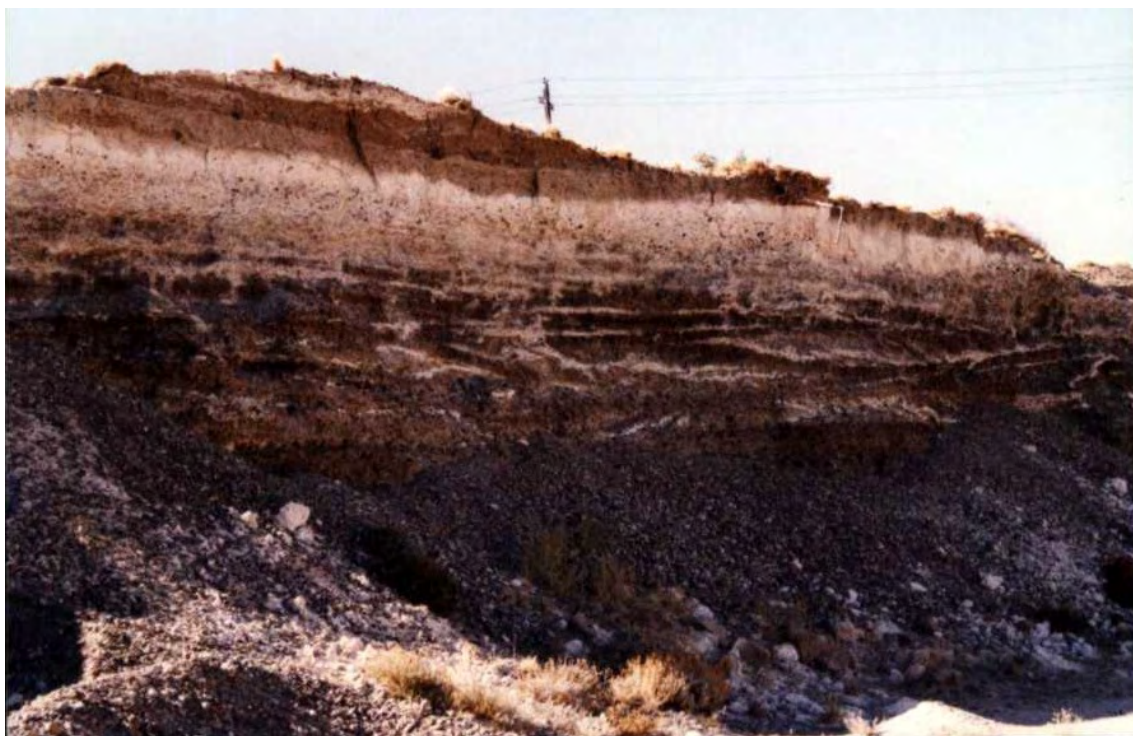
**FOTO 6: Cantera 4 (C4) ubicada en las proximidades de la Ea Los Machos, en el nivel II de la Terraza fluvial del Río Deseado**

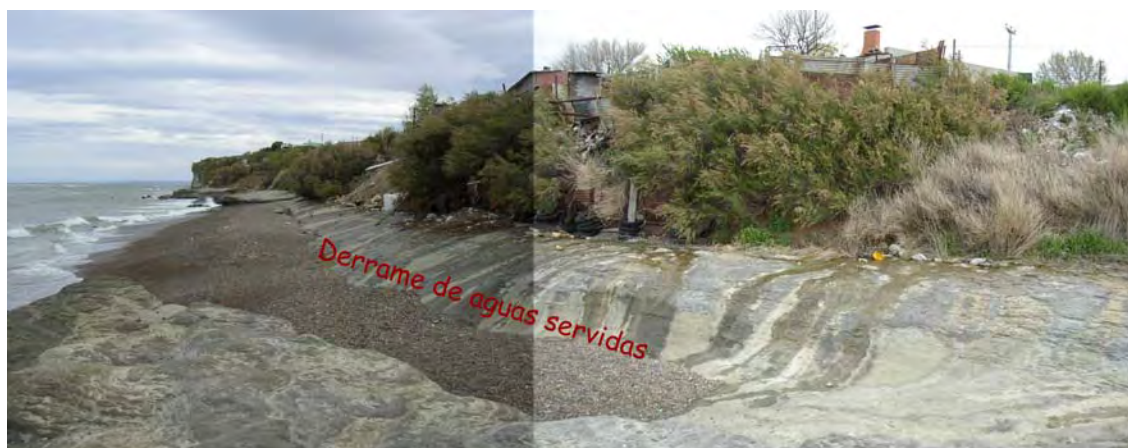
**Foto 3: Detalle del punto A donde se observan procesos de erosión marina, de remoción en masa y carcavamiento, potenciado por la infiltración de aguas servidas.**

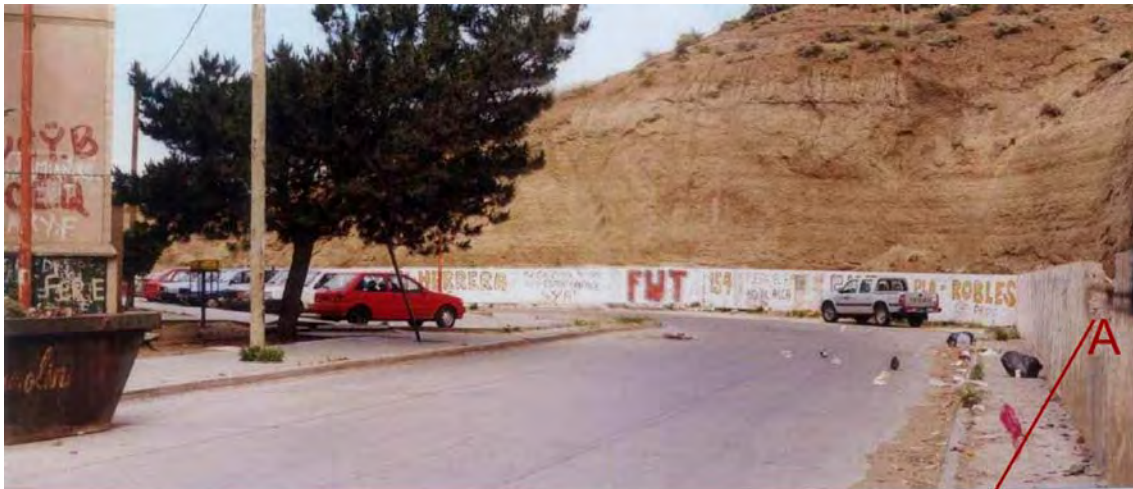
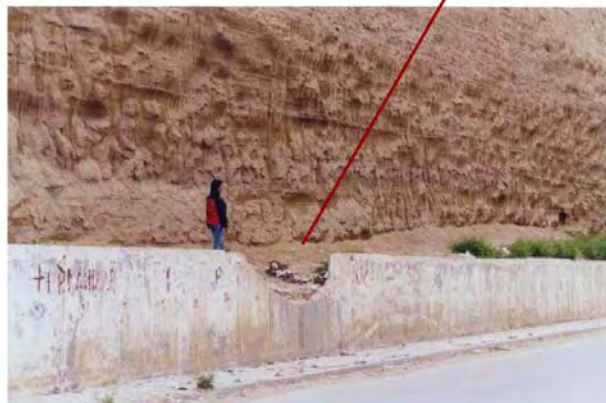
**Registro: 4769- II ML3**

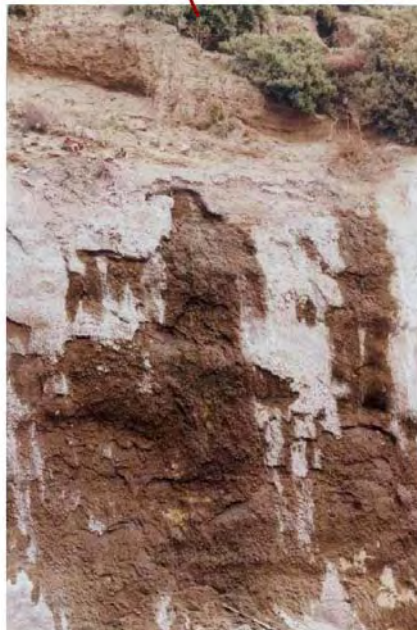
**FOTO 4: Se observa en el punto B arcillitas saturadas con surgencia de sales propias de las sedimentitas marinas terciarias, potenciando los procesos de desprendimiento de material. En el punto C se observa en la base de la estructura de la vivienda socavamiento producto del lavado del material por la acción de agua y roturas por subsidencia debido a la contracción y expansión de las arcillas que conforman esta unidad geológica.**
