**PELIGROSIDAD GEOLÓGICA DEL PASO FRONTERIZO
PUENTE INTERNACIONAL
PROFESOR SALVADOR MAZZA
PROVINCIA DE SALTA, ARGENTINA**

Servicio Geológico Minero Argentino (SEGEMAR)
BARBER, Eduardo L. G.

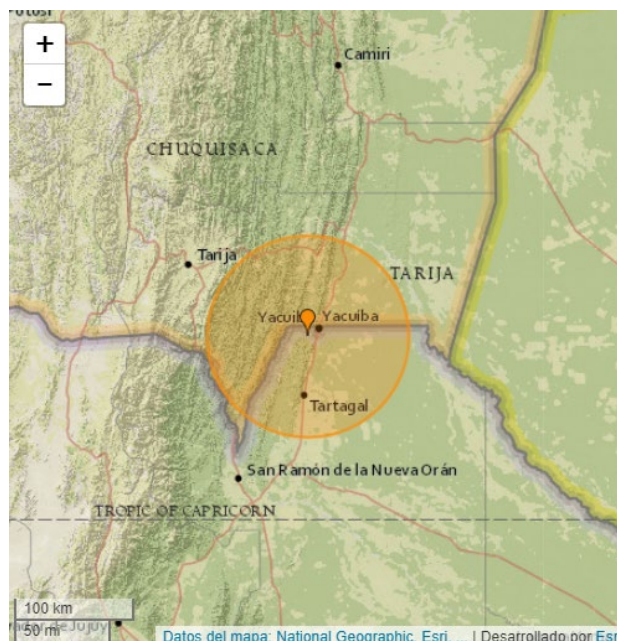
Figura N° 7: Sismo con epicentro a -22,079, -63,763, a 11,2 km de Yacuiba (febrero 2018) Bolivia. (Earthquaketrack.com)
