YACIMIENTO DE MINERALES DE PLOMO Y ZINC

LA CANDELARIA

DEPARTAMENTO COCHINOCA

DR. Jorge Buenanueva
Julio 30 de 1963

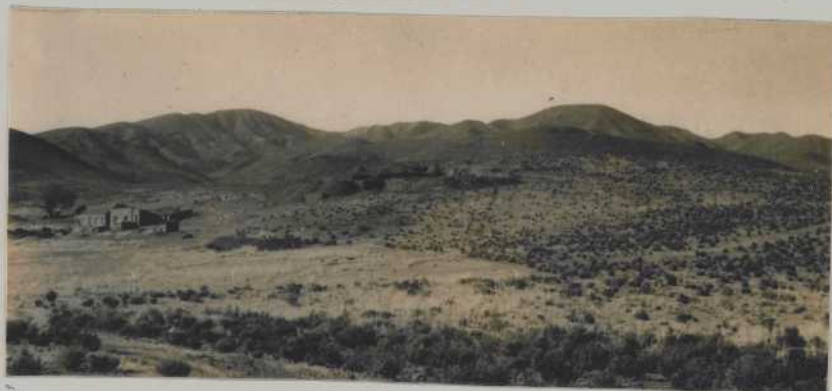
Fotografía n° 1

Vista General desde
el NW

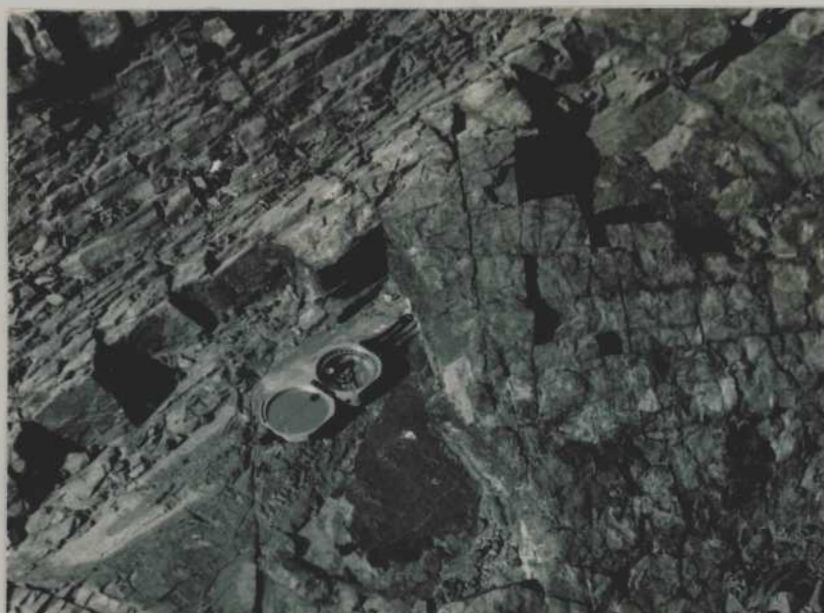
Fotografía n° 2

En la fotografía n° 2 aparece un anticlinal parasítico ubicado a pocos metros al NE del Puesto cercano al campamento minero. El Eje de dicho pliegue tiene rumbo N 35° E y el elemento estructural destacable para nuestro propósito de identificar aquellos afines al fracturamiento de la "cavidad", es el señalado con (x) y corresponde a la diaclasa N 15° W, que consiste en una fractura penetrativa homologable a las que se orientan en sentido paralelo al esfuerzo mayor. Las restantes diaclasas visibles en primer plano de la fotografía, corresponden a las originadas por cizallamiento relativas al esfuerzo local.

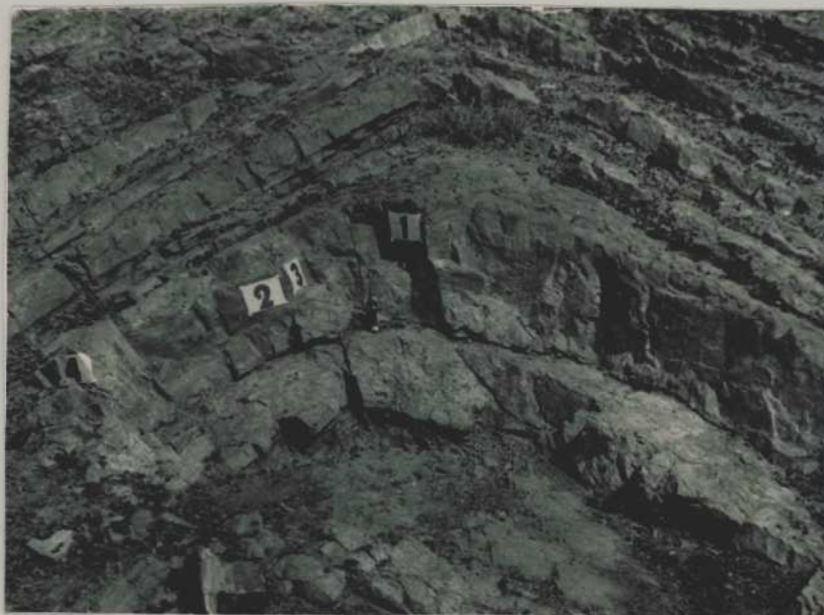
Fotografía n° 3

En esta fotografía, ubicada aún mas próximo al lugar antes mencionado ó sea el Puesto, se han numerado las principales diaclasas:

(1): N 30° W con 80° SW

(2): N 70° W con 85° NE

(3): N 45° E con 60° NW

(4): N 40° W con 75° SW

Las diaclasas números (1) (2) y (4) se orientan dentro del grupo de paralelas ó subparalelas con el esfuerzo mayor y la número (3) aparece como perpendicular ó sea paralela a su vez del esfuerzo principal menor.

El eje del pliegue se mantiene oscilando entre valores de rumbo NNE.

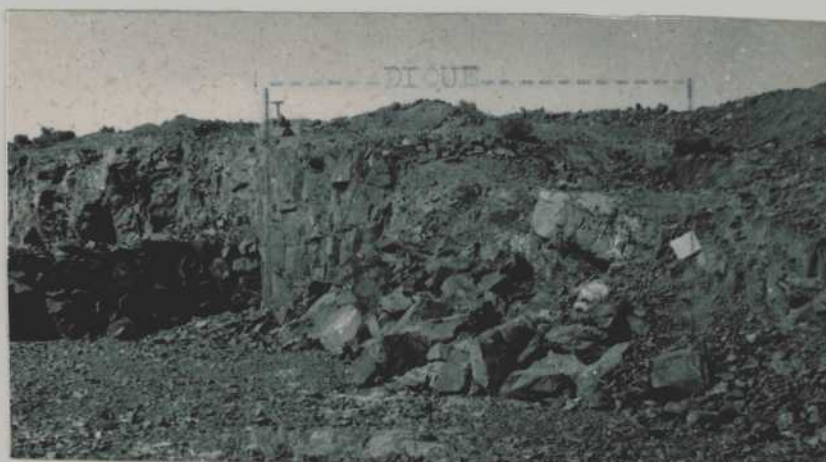
Fotografía n° 4

Dique principal - 4,50 mts.

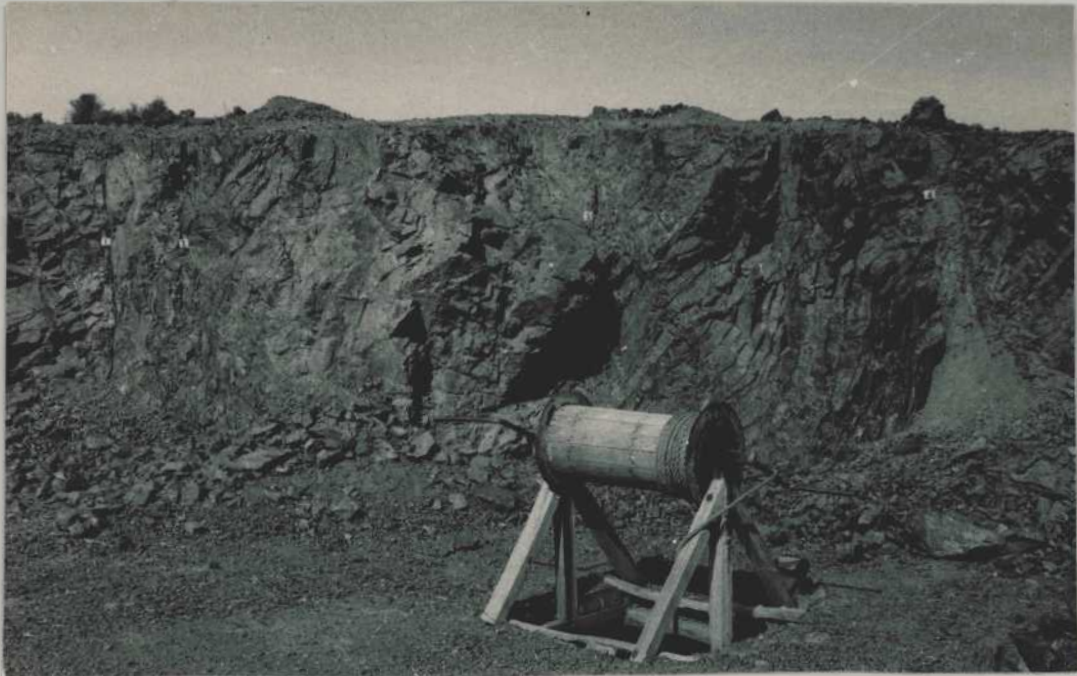
Fotografía n° 5

Segundo Dique - 2,60 mts.

- (1) Veta n° 2 - Falla
 - (2) Fractura c
 - (3) Fractura d
 - (4) Veta n° 3 - Falla Principal
- Dique: entre (2) y (3)

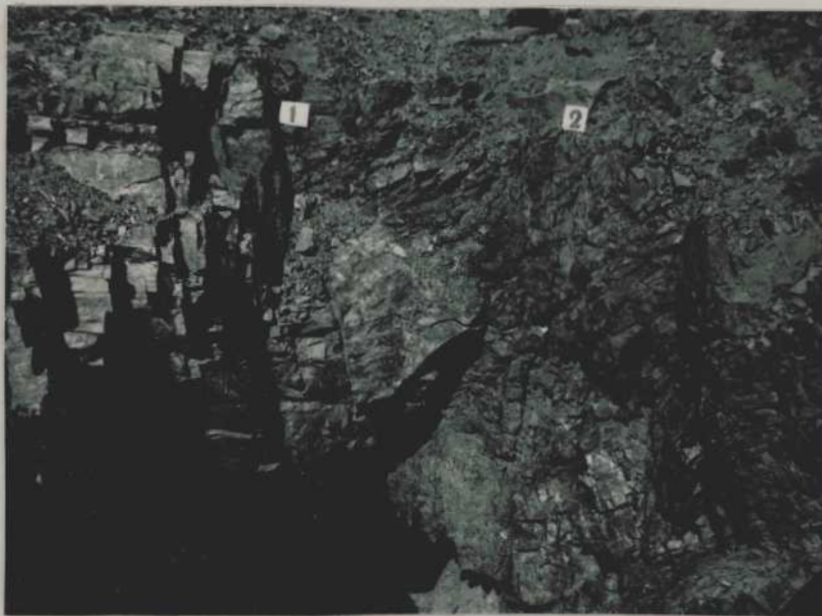
Fotografía n° 6

Veta n° 1

- (1) Plano de deslizamiento (posterior)
- (2) Evidencias de abertura tensional (anterior)

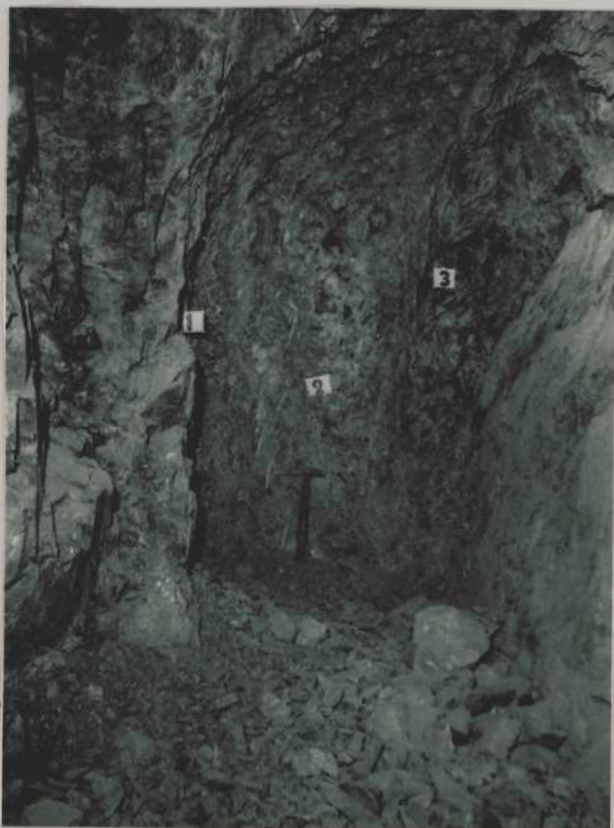
Fotografía n° 7

El principal episodio de esta ulterior deformación, es la elaboración de desplazamiento relativos en esas fracturas marginales. La constitución de espejos de fricción y las estrías señaladas en ellos, suponen un accionamiento oblicuo desde el cuadrante NW (abajo) al cuadrante SE (arriba). La denominada veta n° 3 preferentemente acusa este deslizamiento con la formación de la respectiva mollienda tectónica. (Fotografía n° 7 -Galería SE)

Frente de la galería S.E. (1r. Nivel)

- (1) Dique
- (2) Relleno de Falla -80 cms.
- (3) Esquisto y espejo de falla

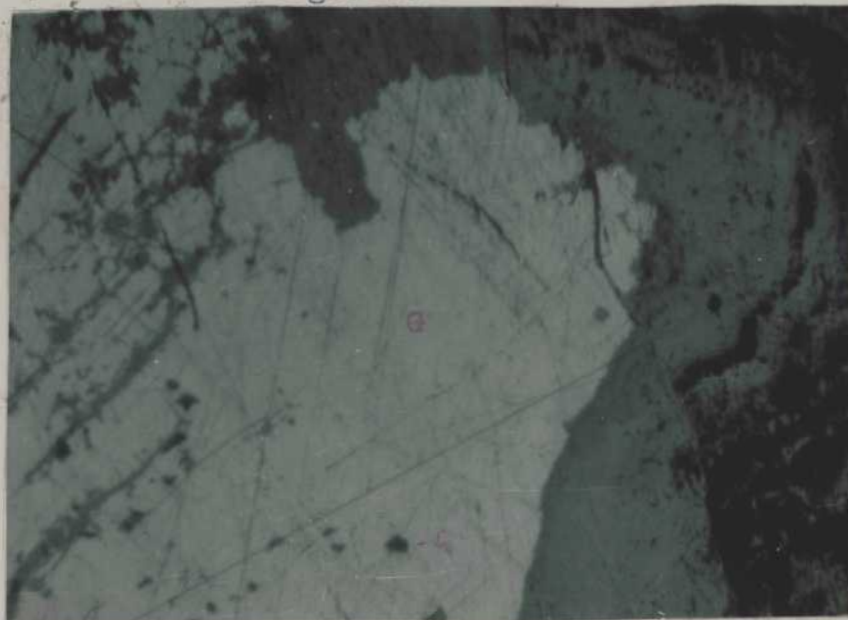
Fotografía n° 8

Microfotografía X 40

- (G) Galena
- (B) Blenda
- (Q) Inclusión de cuarzo en Galena (arrastre)

La depositación mineral ocurrrió como relleno en las cavidades favorables, determinando la formación de cuerpos lentiformes. El aporte se efectuó en cuarzo y como puede apreciarse en la fotografía n° 8, especialmente la blenda, se hizo con textura rítmica. Este último mineral, tercera generación de sulfuros reemplazó parcialmente a la galena, tuvo como control el clivaje y también desde las periferias. El cuarzo tiene inclusiones pequeñas de pirita y de calcopirita. De la oxidación de esta última provienen los minerales oxidados de cobre que suelen verse en algunos lugares.

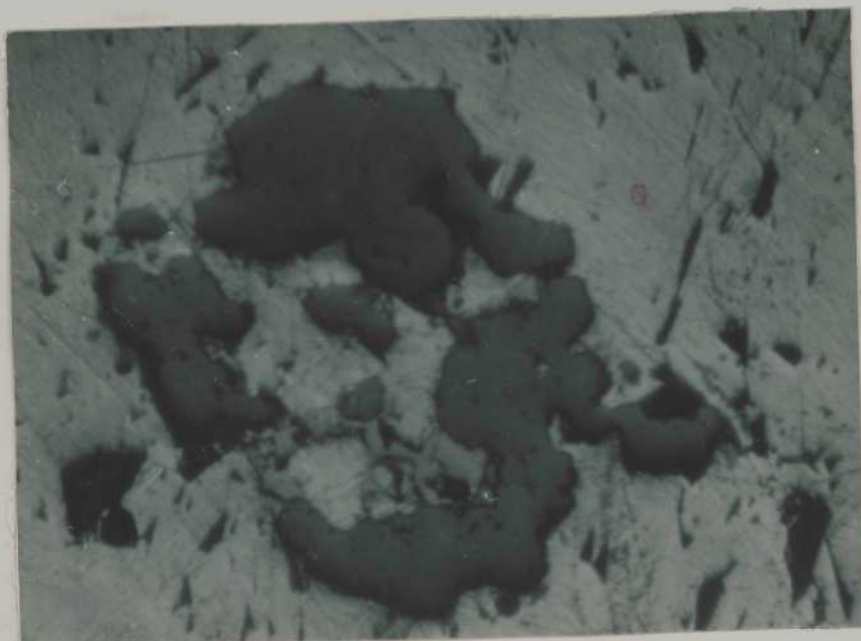
Fotografía n° 9

Microfotografía X 40

G: Galena

B: Blenda
