**INFORME PRELIMINAR DE LA MINA "EL MORRO"**

**DEPARTAMENTO: TUMBAYA**

**PROVINCIA: JUJUY**

**OCTUBRE DE 1970**

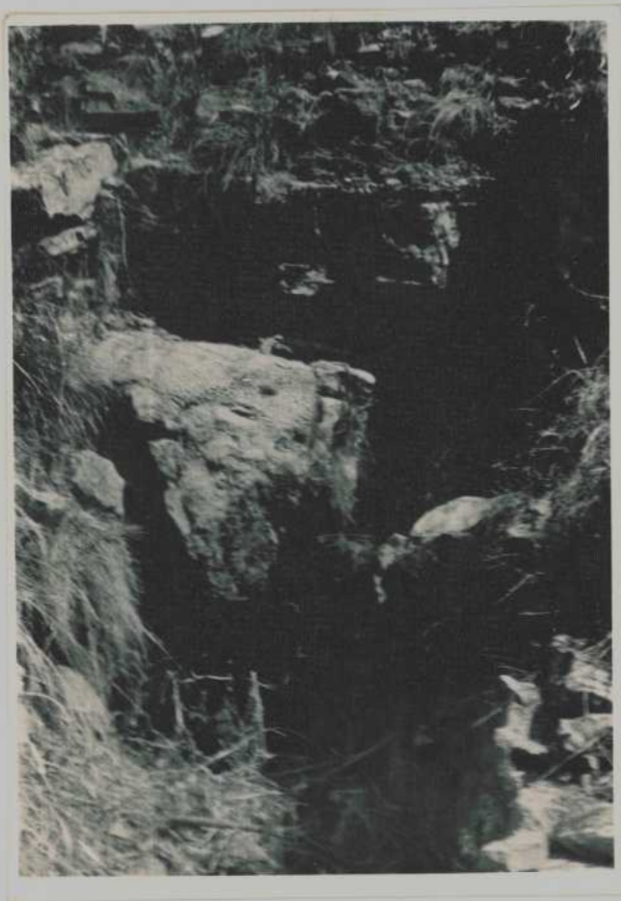
cuentran derrumbadas y esto unido a la ausencia de afloramientos, impiden hacer una visualización in situ de la mineralización.

Galería derrumbada Sur.\_

Obsérvase las capas calcáreas horizontales.\_

- 1° - Movimiento de rocas y material de derrumbe en un volumen de unos 200 metros cúbicos y a un costo (6,00/m<sup>3</sup>).....\$ 1.200,-
- 2° - Rehabilitación de labores con el correspondiente buen enmadera- do y/o construcción de nuevas galerías en una longitud de explo- ración del orden de los 100 metros y a un costo(\$ 150/metros de avance) de.....\$ 15.000,-

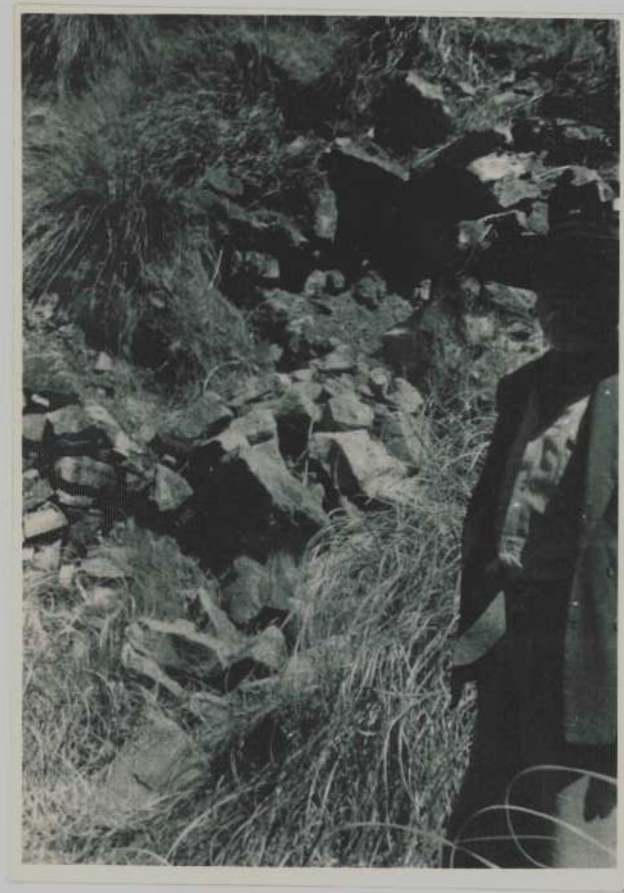
Galería derrumbada Norte. \_

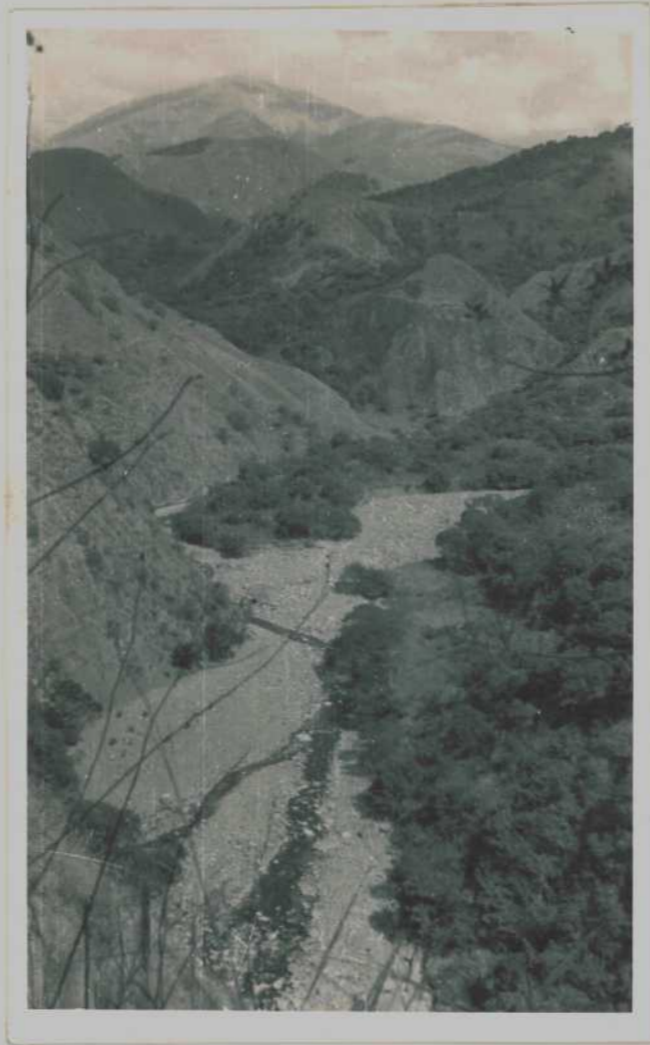
Rio Payohuaico, al pie del Cerro El Morro. \_

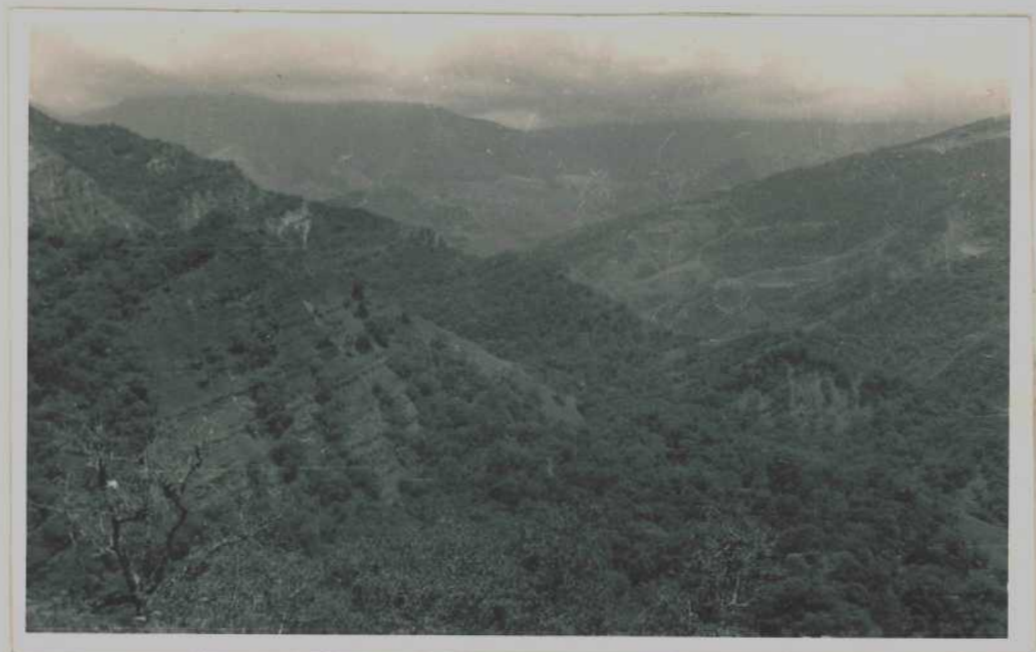
Areniscas y limolitas Terciarias, buzando al S.W. \_  
Cerro frente a El Morro. \_

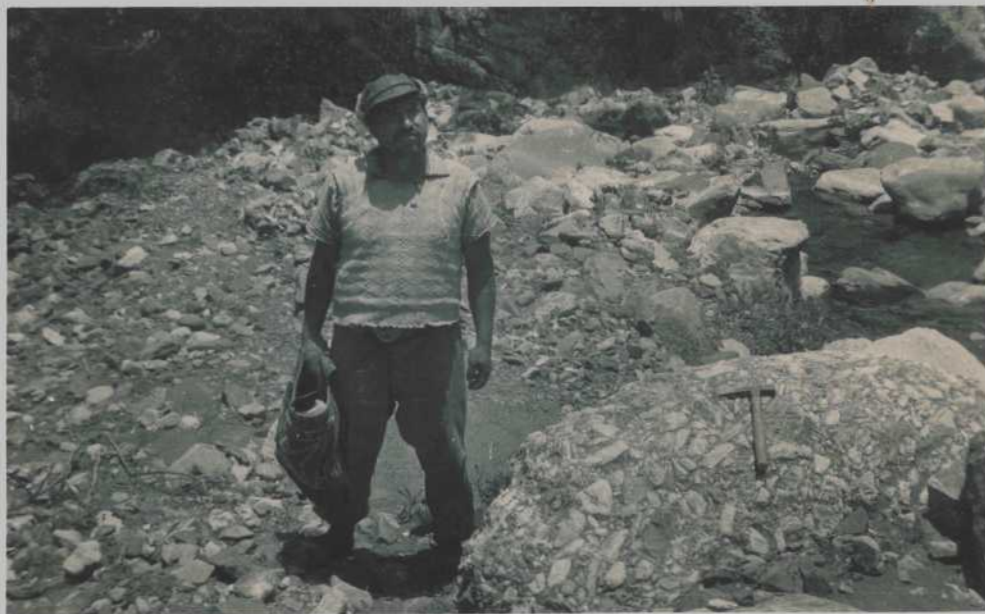
Estas grietas mineralizadas tienen una potencia de uno a cin-co centímetros y estan diversamente orientadas. También se suele recoger en este arroyo rodados puros de mineral hasta de 5 centímetros de diámetro. Asimismo existen rodados de un conglomerado blanquecino, constituido por fragmentos de cuarcitas claras (Cámbricas?) y unidas por un cemento calcáreo silicósico. La edad posible de este conglomerado sería Terciario (?).

Conglomerado en el Aº Agua de la Cal.\_

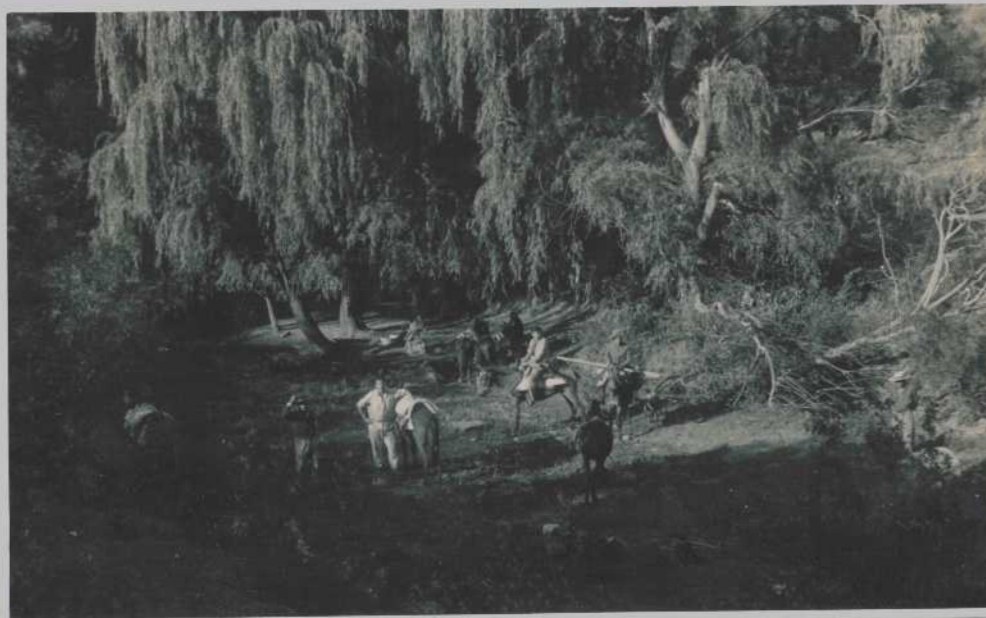
TRIGOPAMPA en el camino Ocloyas río Payohuaico.\_
