INFORME SOBRE LA COMISION REQUERIDA
AL CAMPO "LA JUANITA" SAN AGUSTIN
F.C.N.G. ROCA - PARTIDO DE BALSARCE
PROVINCIA DE BUENOS AIRES

POR
LORENZO DAWSON

1959

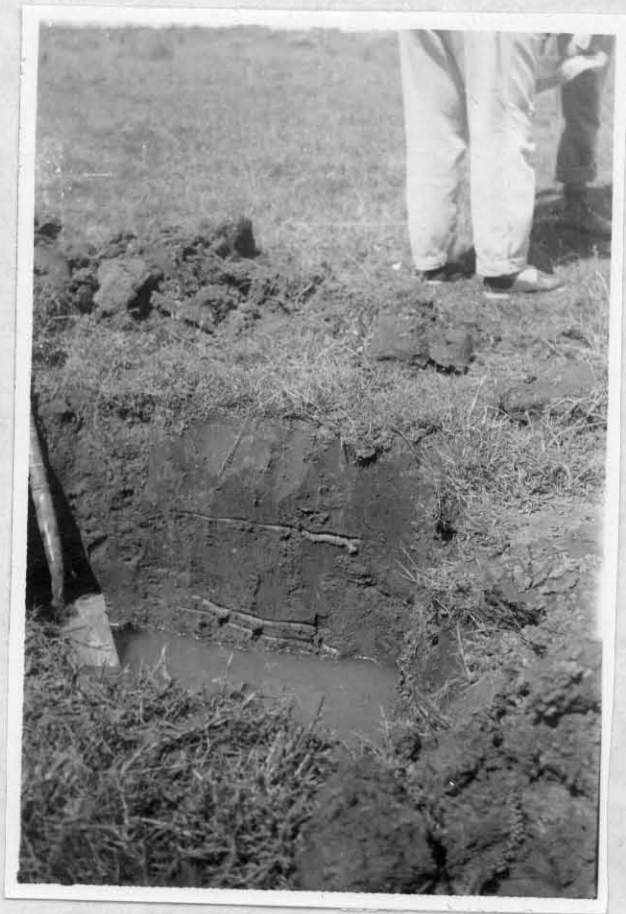
El pozo citado se cavó en el cañadón aproximadamente en el lugar donde mentan se extrajeron en un tiempo muestras de caolín. Sus dimensiones alcanzaron 0,95 x 0,95 x 0,65 m de profundidad (foto Nº 1) permitiendo observar:

- 0,00 a 0,23 Suelo compacto finamente arenoso, algo arcilloso, pardo oscuro a negruzco con abundancia de restos vegetales.
- 0,23 a 0,50 Arcilla finamente arenosa, plástica, gradando de la anterior a rojiza.
- 0,50 a 0,65 Arena muy fina, algo arcillosa, pardo rojiza, algo calcárea.

FOT. No 1.- Pozo a pala en que puede verse marcado el contacto de los estratos y el agua en el fondo.-

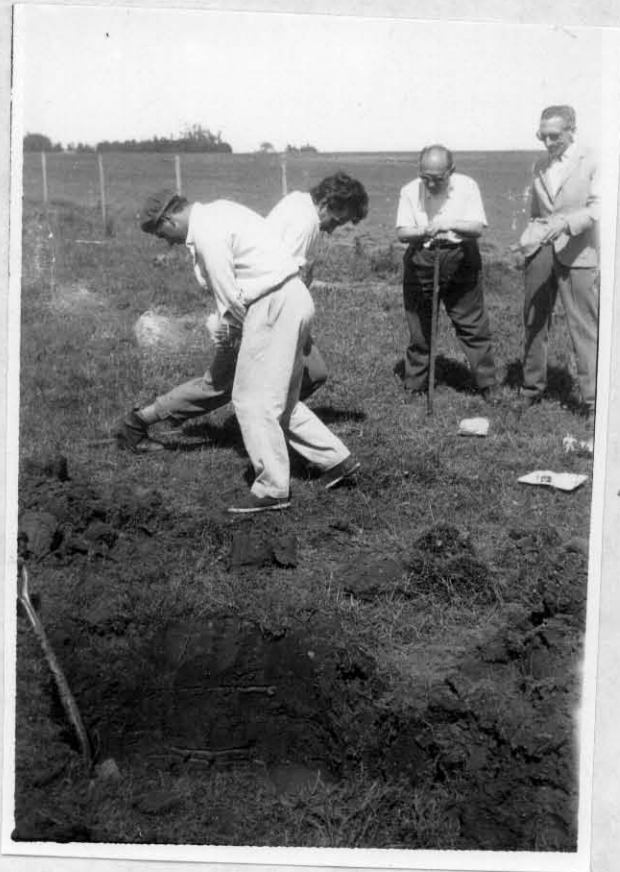
El segundo de estos estratos parecería confinar el agua que circula por el tercero, ya que al practicar el pozo no hubo dificultades de filtraciones al atravesar los dos primeros, pero al llegar al tercero la abundante entrada de agua hizo imposible seguir cavando, por lo que se procedió a efectuar a poca distancia un sondeo con equipo sueco de perforación a mano, (foto Nº 2) en el que pudo constatarse:

- 0,50 a 1,30 Arena muy fina algo arcillosa, pardo rojiza, algo calcárea.
- 1,30 a 2,10 Arcilla calcárea, rosada blanquecina, con intercalaciones de tosca blanca y hacia abajo porciones más plásticas de arcilla rojiza finamente arenosa. Ver análisis Pl Nº 4.

FOT. Nº 2.- Perforación Nº 1; en primer plano el pozo a pala.-

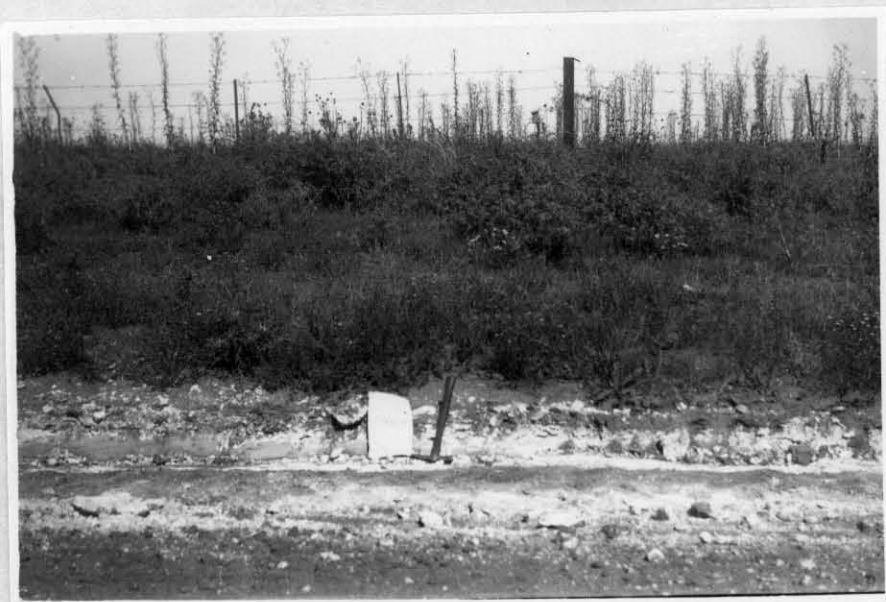
Sobre el camino provincial que corre paralelo a la vía se sacaron muestras de las toscas que en forma de costros afloran en algunos trechos, (foto Nº 3) (Ver análisis Af 1).

FOT. Nº 3.- Afloramiento de toscas
en la ruta provincial.-

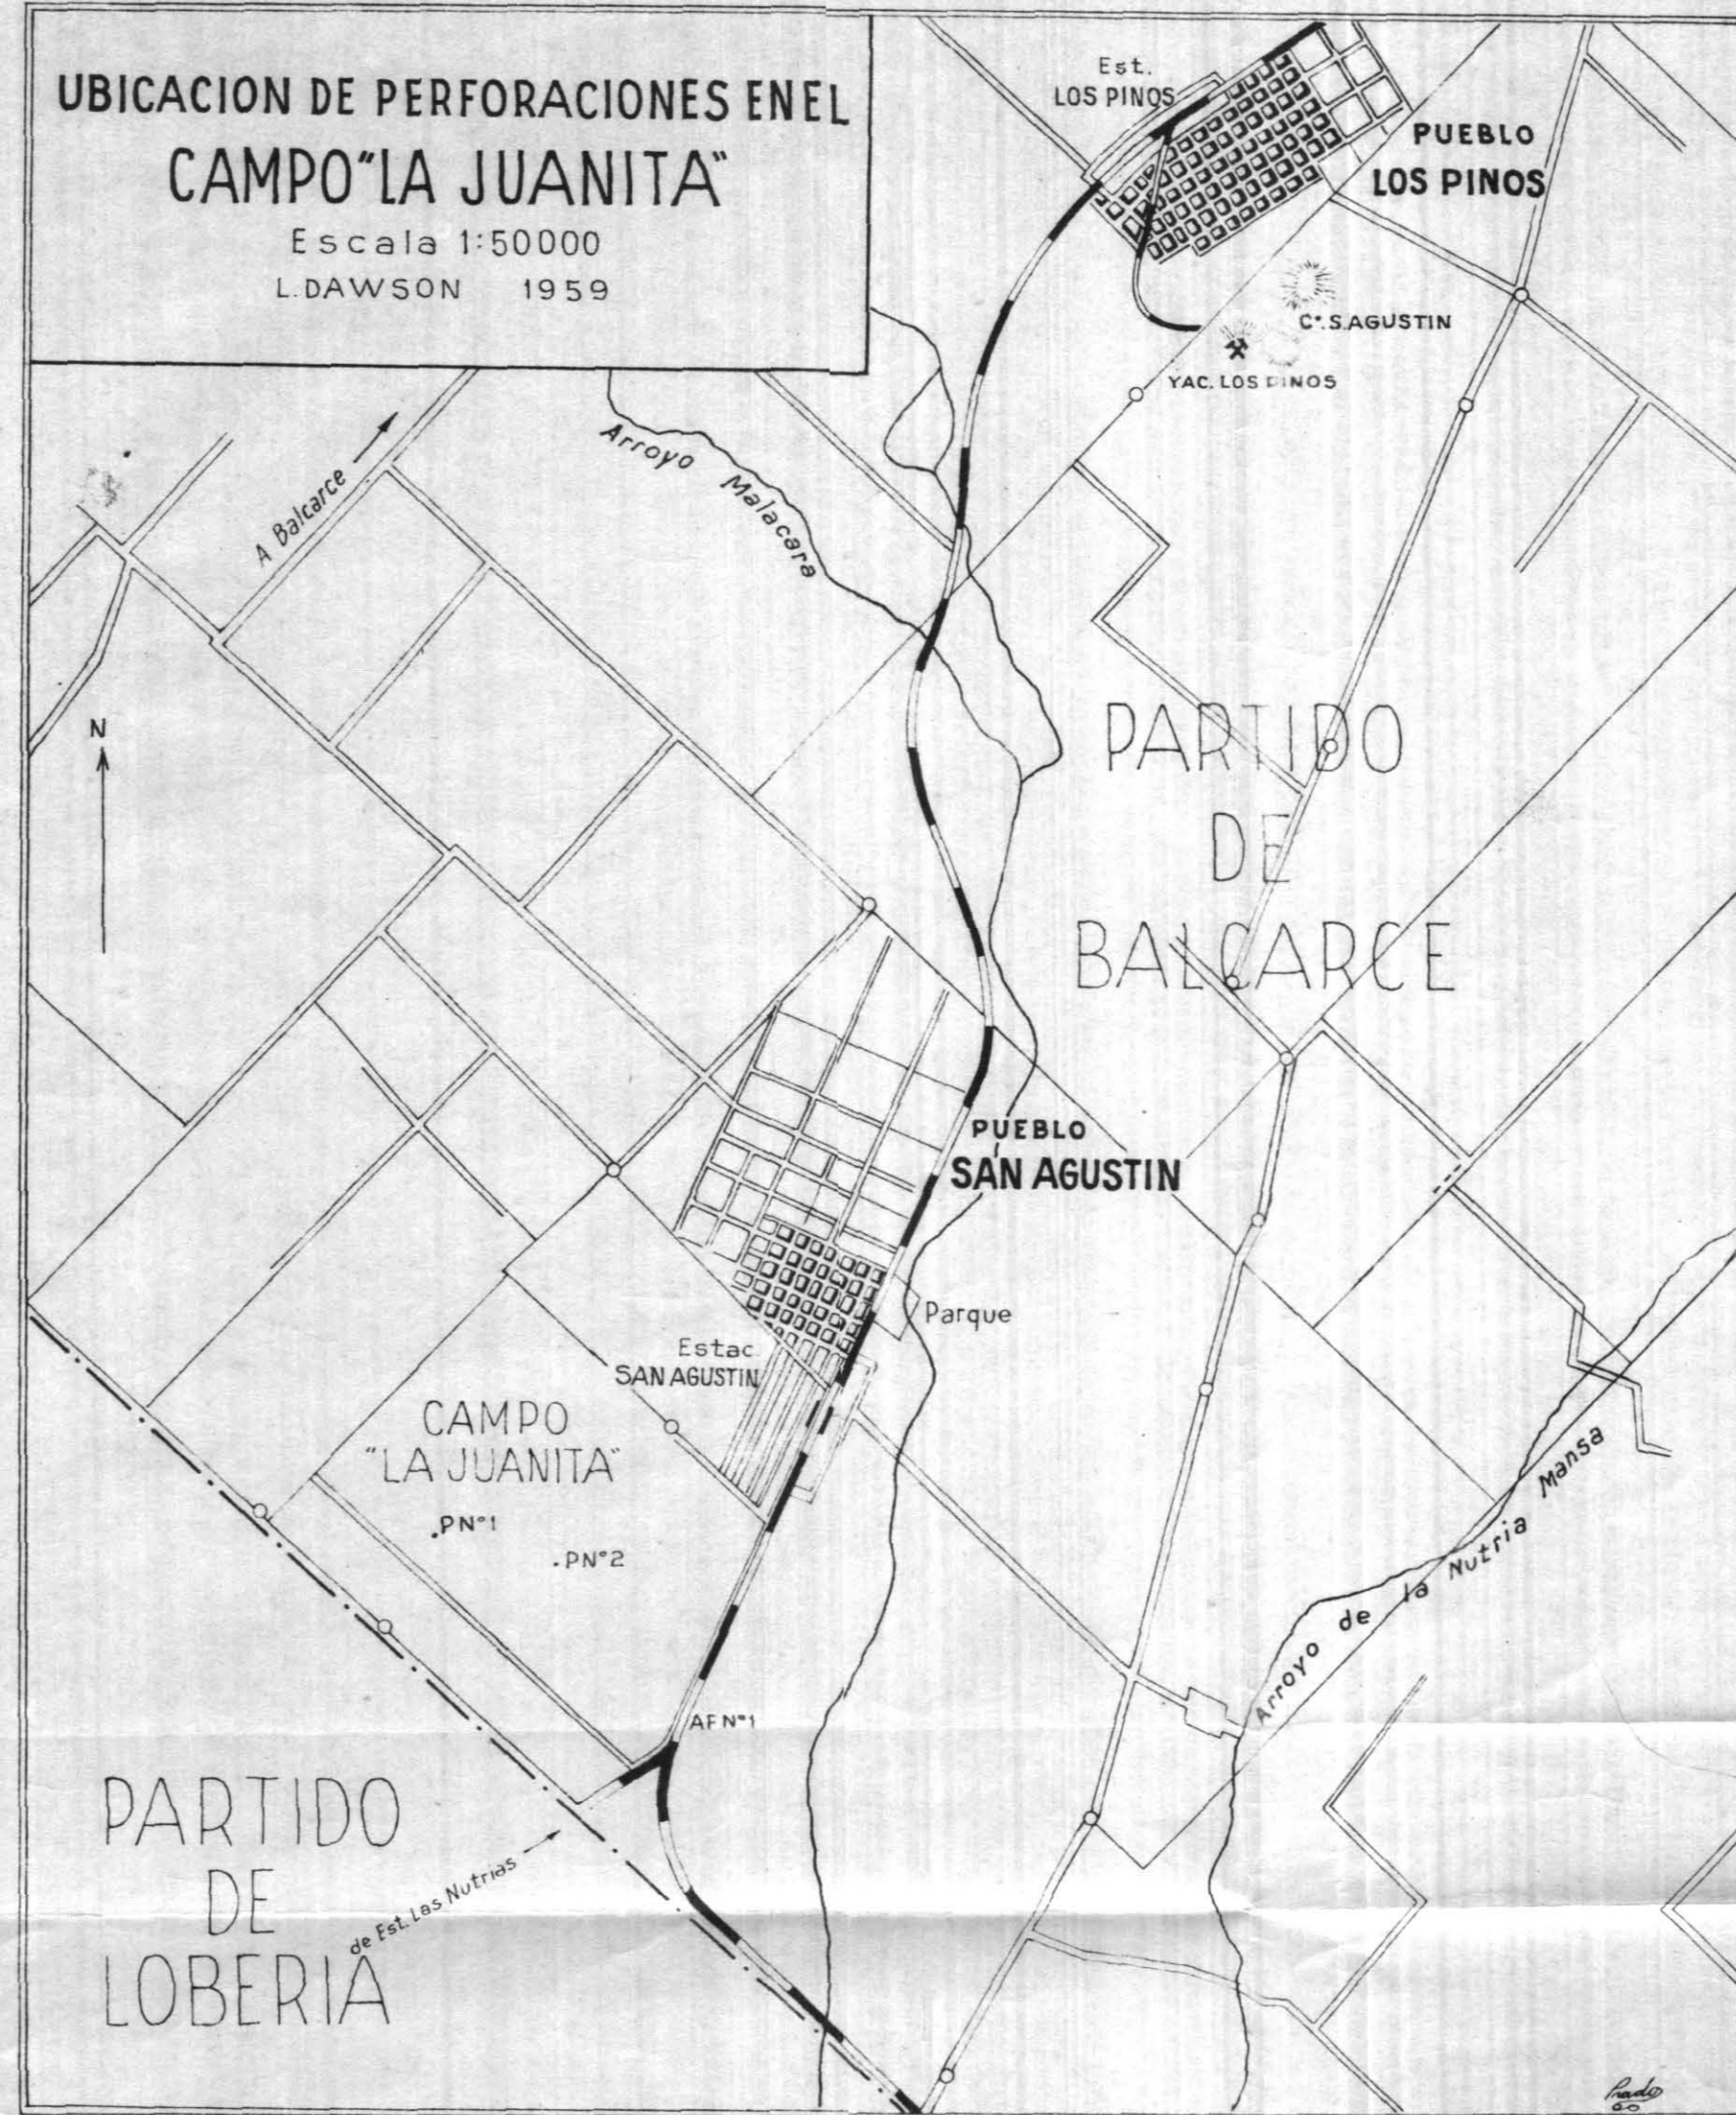
UBICACION DE PERFORACIONES EN EL
CAMPO "LA JUANITA"

En este lugar, considerando que se trata de un cañadón anegadizo, sería impracticable la extracción de arcillas de cualquier tipo con una cubierta mayor de un metro de estéril, razón por la cual se procedió a la ejecución de un segundo sondeo en la parte central del campo que dio como resultado la confección del siguiente perfil.
