PELIGROSIDAD GEOLÓGICA DEL PASO FRONTERIZO PUERTO ITATÍ PROVINCIA DE CORRIENTES, ARGENTINA

Servicio Geológico Minero Argentino (SEGEMAR)
BARBER, Eduardo L. G.
MARENGO, Hugo G.

Buenos Aires 2019

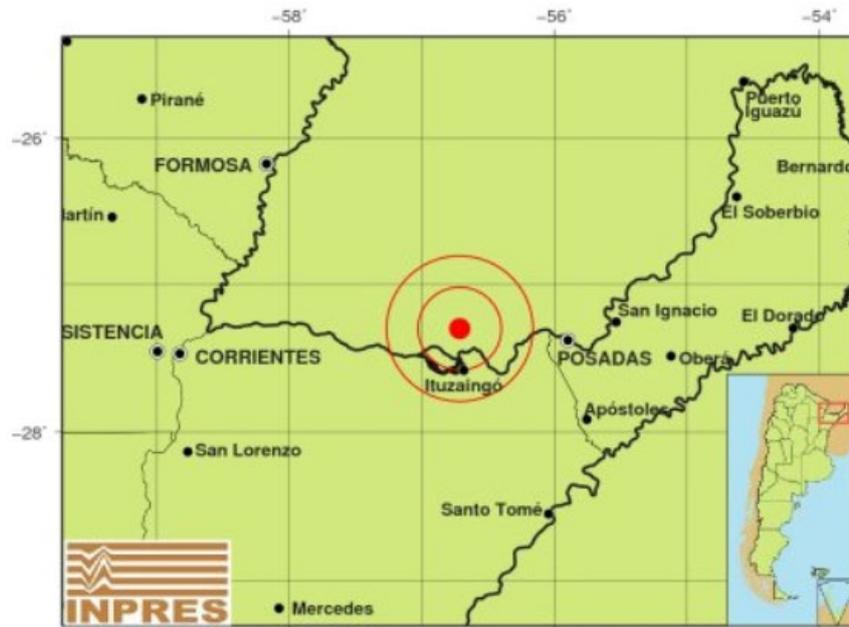
En la zona cercana a Itatí, el INPRES posee registro de dos movimientos sísmicos en años recientes. El 10/11/2009 a las 14:40 hs el sismógrafo de Yaciretá registró un sismo de magnitud 3,5, con epicentro unos 20 km al norte de Ituzaingó, y 15 km de profundidad, en territorio paraguayo (Figura 6); en la ciudad de Ituzaingó se estimó una intensidad de grado III en la escala modificada de Mercalli.

Figura N° 6: Localización del sismo del 10/11/2009, 20 km al norte de Ituzaingo (Inpres.gov.ar).

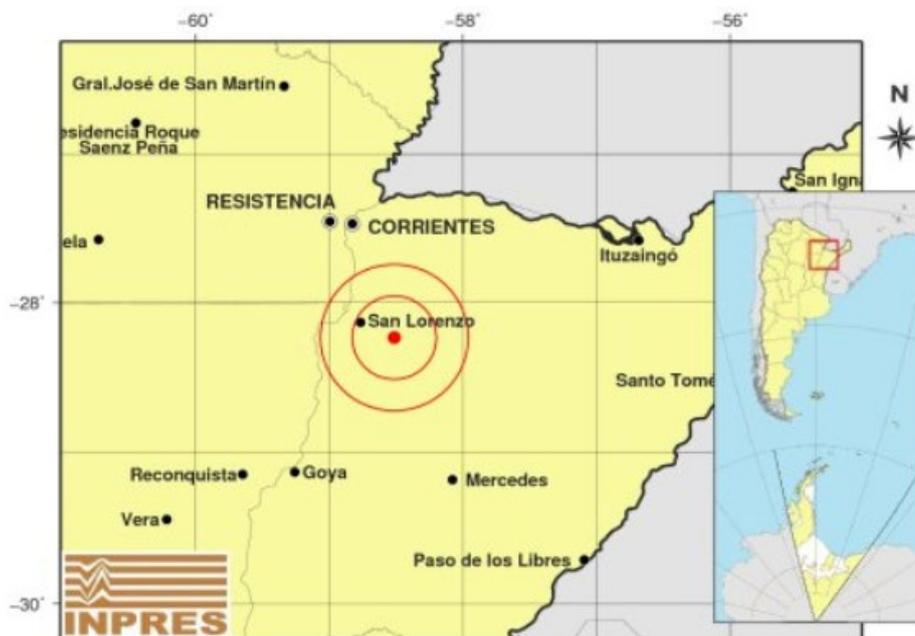
El 20/12/2016 a las 21:35, 27 km a ESE de San Lorenzo, unos 100 km al sur de Itatí, se produjo un sismo de magnitud 4,2, con una profundidad de 504 km (Figura 7).

Figura N° 7: Localización del sismo del 20/12/2016, 27 km al SE de San Lorenzo (Inpres.gov.ar).

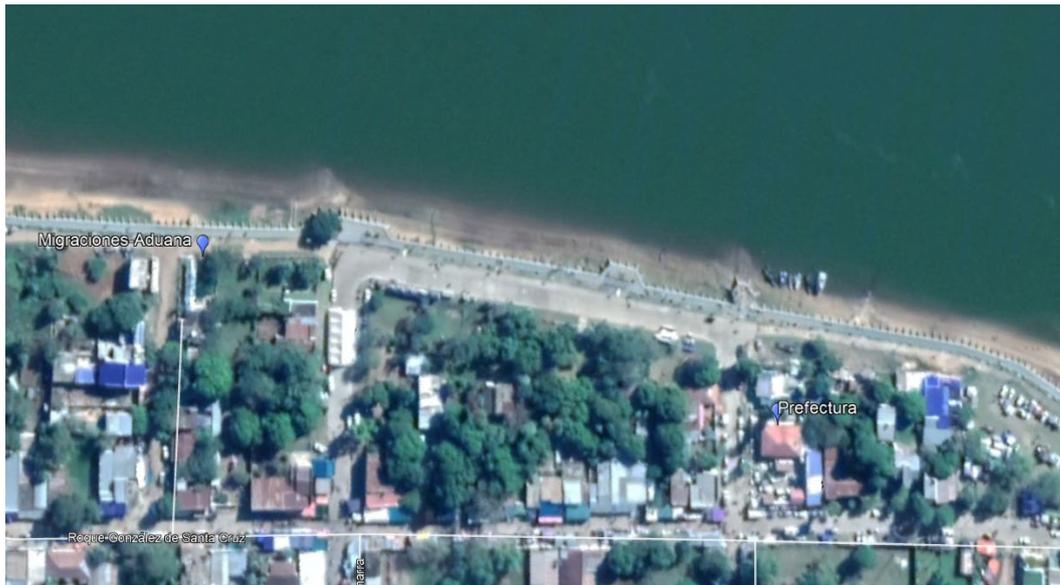
Las instalaciones del Puesto Fronterizo se encuentran ubicadas sobre la margen izquierda del cauce principal del Río Paraná. El mismo es perfectamente navegable en este sector, aunque según opinión de habitantes locales, en los últimos años el veloz crecimiento de los bancos de arena ha empezado a dificultar la navegación cercana a la costa de Itatí, en momentos de bajante.

Figura N° 8. Ubicación de las instalaciones de Prefectura y Aduana y Migraciones. La imagen (Google Earth) data del 13/7/2018, correspondiente al momento de extrema bajante del Paraná, vigente durante el trabajo de campo.

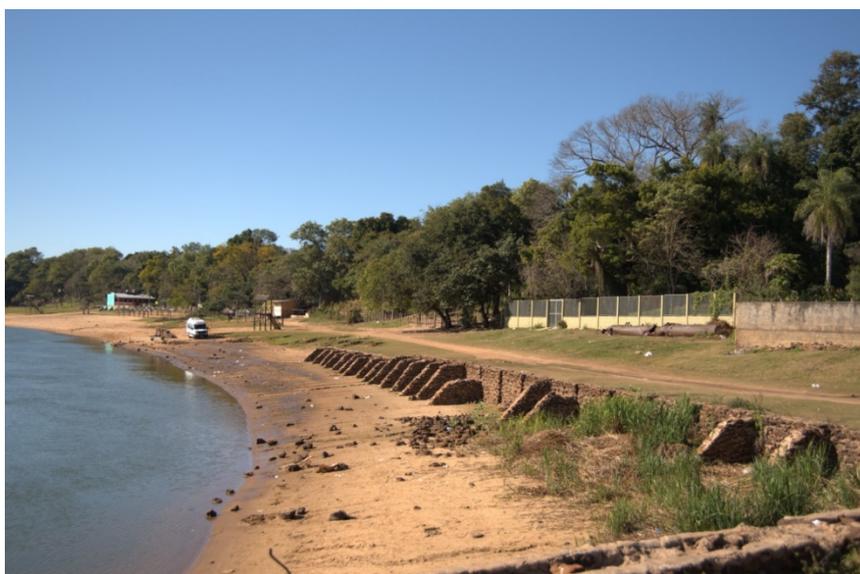
Nombre de la vía: La Av. Costanera es discontinua y se desarrolla por unos 1000 m de la costa, en la zona más urbanizada de Itatí. Es de arena, con una única cuadra pavimentada entre las calles Gamarra y 25 de Mayo. A lo largo de unos 700 m se encuentra protegida en su margen septentrional, por una defensa construida con cemento y arenisca del lugar.

Figura N° 9: Extremo oriental de la defensa de la Av. Costanera de Itatí

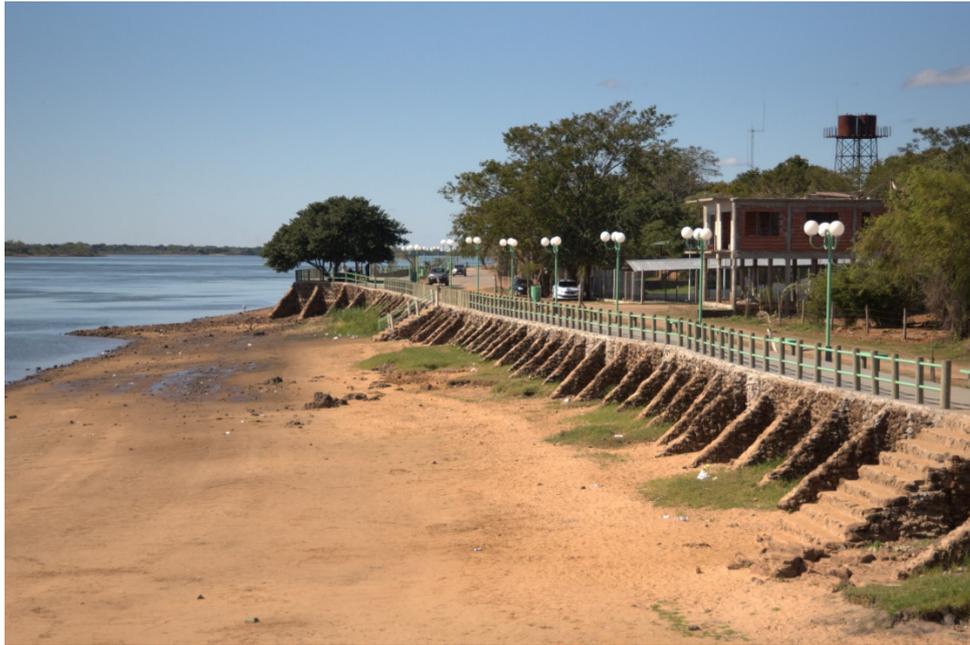
Figura N° 10: Av. Costanera a la altura del edificio de Aduana y Migraciones; al fondo se observa la única cuadra pavimentada

SI	NO	Observaciones
x		Principalmente en la parte oriental (Figura 10)

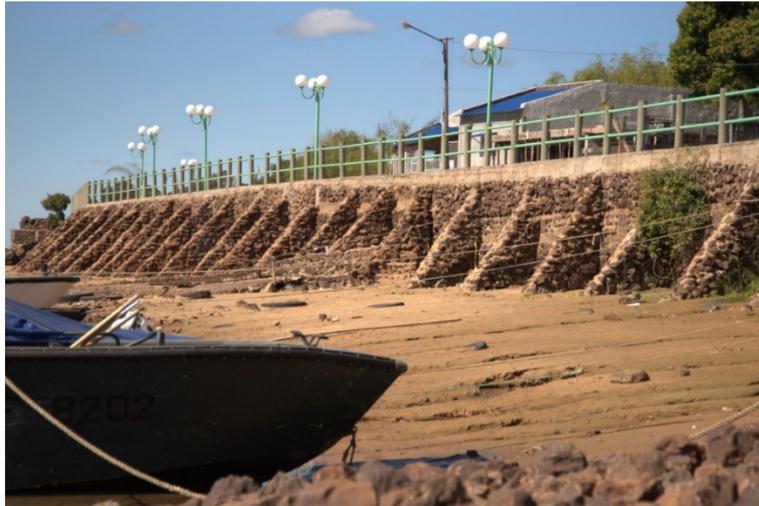
Figura N° 11: Defensa costera a la altura del predio de Prefectura Naval. Posee un moderado grado de preservación, y no presenta riesgo de destrucción inminente, en la medida que se realicen tareas de mantenimiento

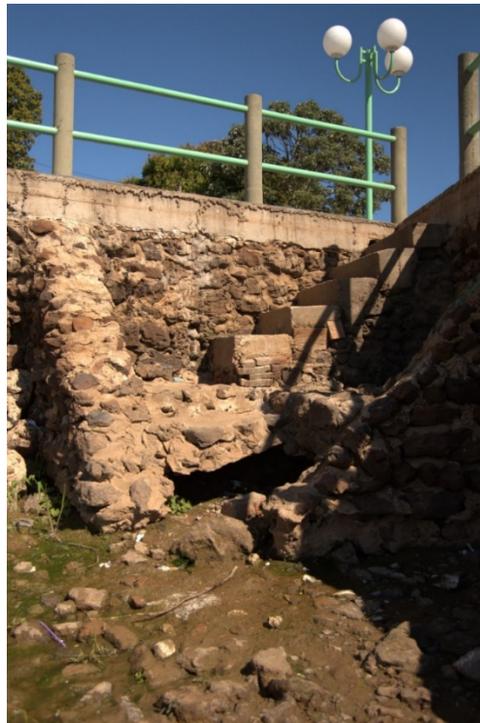
Figura N° 12: Defensa costera a la altura del predio de Aduana y Migraciones. Existe una incipiente erosión en la base de algunos sectores de la estructura, por lo que se recomienda su reparación

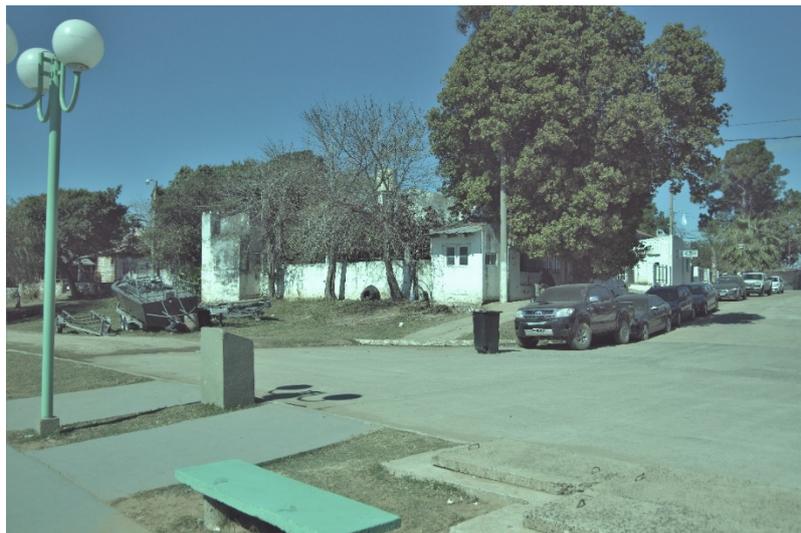
Figura N° 13: Vista del predio de Prefectura Naval desde la Av. Costanera

Durante eventos de nivel muy alto del río, se han producido inundaciones hasta aproximadamente la mitad del terreno, afectando levemente el acceso al edificio

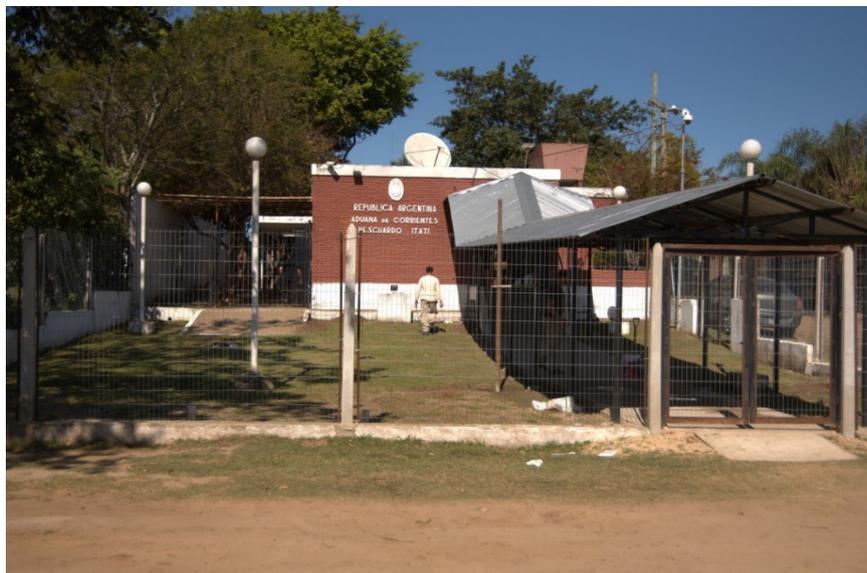
Figura N° 14: Predio de Aduana y Migraciones, desde la Av. Costanera

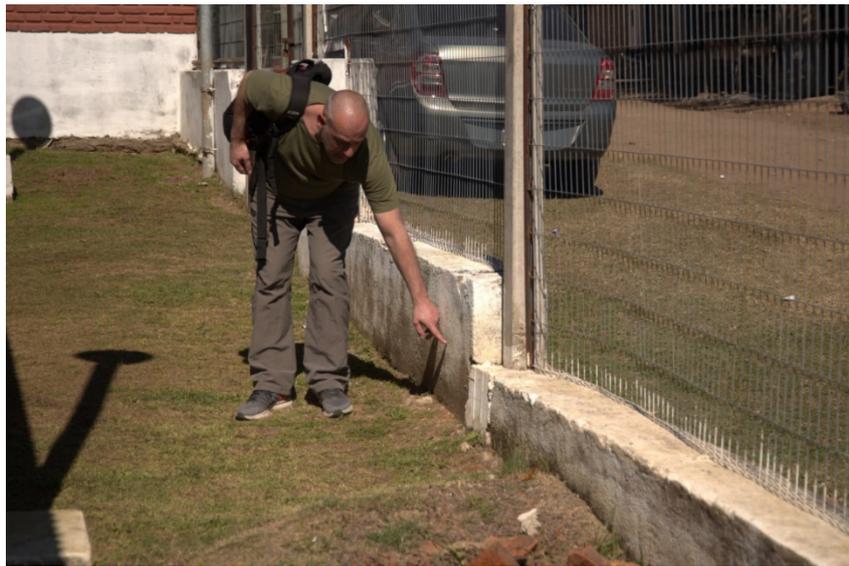
Figura N° 15: Marca dejada por el agua durante inundaciones de los últimos años

Durante eventos de nivel muy alto del río, se han producido inundaciones hasta aproximadamente la mitad del terreno, sin afectar gravemente el edificio principal

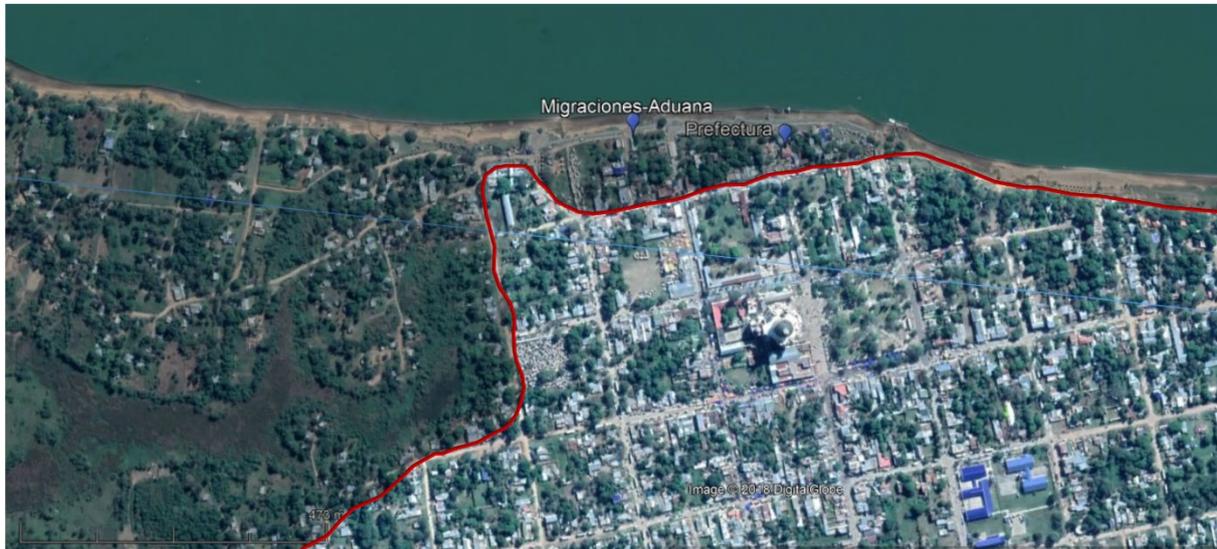
Teniendo en cuenta el régimen actual del Río Paraná, la altitud de la zona costera de Itatí, el clima y las geoformas, se considera que la zona posee una **Peligrosidad Moderada a las inundaciones**, y una **Peligrosidad Moderada a Baja a la erosión hídrica**.

Figura N° 8: Mapa de susceptibilidad. La zona sombreada hasta la línea roja, indica las zonas inundables para crecidas del río Paraná (aforo aproximado de 8 m), como la ocurrida entre Diciembre/2015 y Marzo/2016. Según mediciones altimétricas y datos de la Municipalidad de Itatí. Imagen Google Earth (Sept-2018)
