**ORDEN DE TRABAJO N° 17148**

**Informe N°: 19L-007**

***ESTUDIO GEOLÓGICO GEOTÉCNICO DEL REPOSITORIO DE SÓLIDOS URBANOS (RSU) DE LA MUNICIPALIDAD DE RADA TILLY. CHUBUT.***

*Identificar el contexto geológico general del Repositorio de Sólidos Urbanos (RSU) de la Municipalidad de Rada Tilly y de las condiciones geotécnicas básicas de la excavación, a los efectos de evaluar las condiciones de permeabilidad del mismo.*

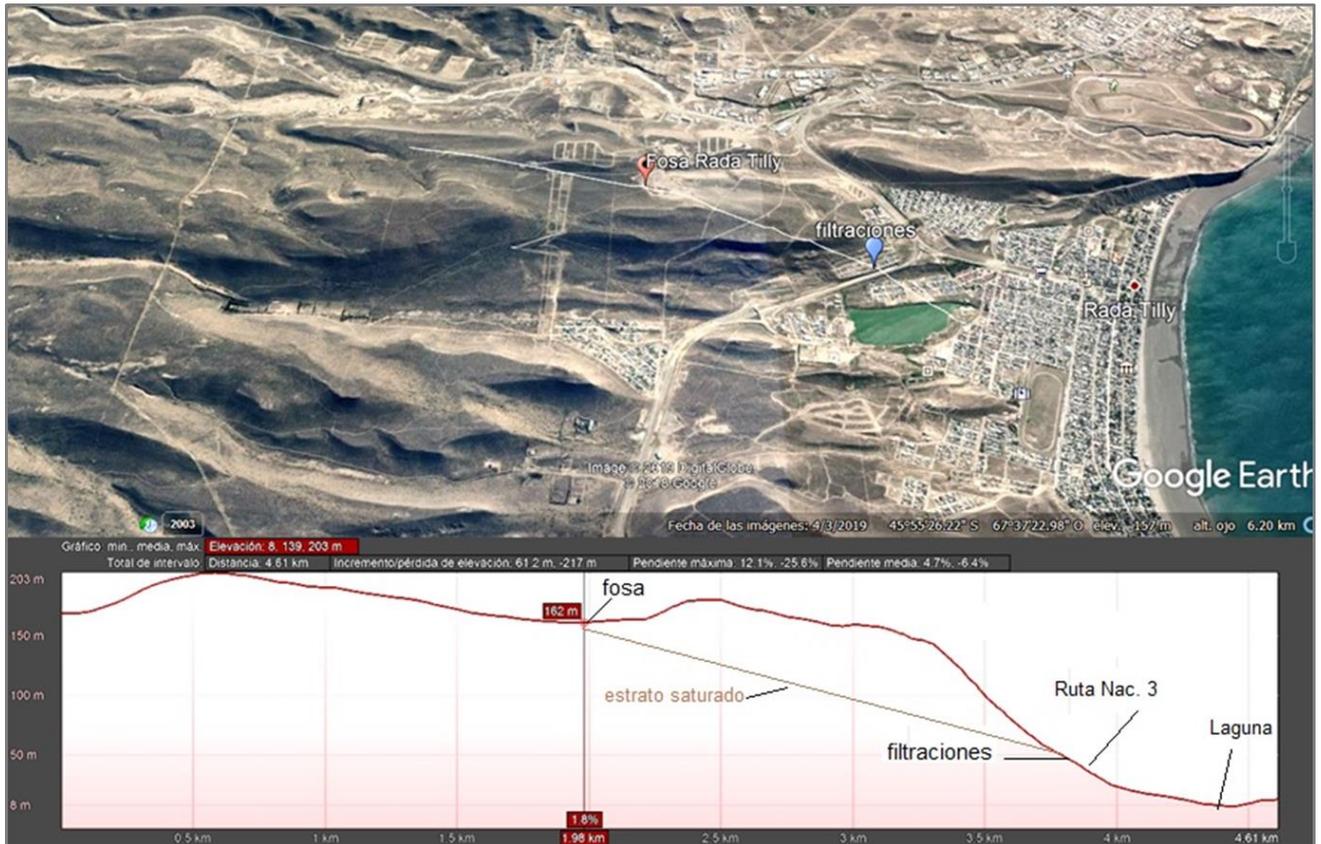
**Fig. Nº 1.** Vista de la ubicación del RSU en cota 150 msnm, y su relación geomorfológica-topográfica con la zona urbanizada (cota 50 a 10 msnm). A la izquierda de la imagen se observa el borde de la cuenca hidrológica local, ello se destaca en el perfil topográfico. La línea blanca en la imagen indica la ubicación del perfil de elevación y se visualiza en la parte inferior de la imagen, donde muestra la posición del estrato permeable que contiene el agua subterránea local. Esc HZ: :7100 Esc. V: 1:2000

La excavación del repositorio de sólidos urbanos objeto de ese estudio, se encuentra al nor-oeste de la localidad de Rada Tilly, a unos 1800 m de la zona urbanizada. Geomorfológicamente se encuentra en la parte superior de la meseta patagónica, y en las cercanías del borde oriental de la misma. Se caracteriza por estar formada por depósitos sedimentarios de carácter marino con yacencia subhorizontal, con una suave inclinación sudoriental. Se encuentra en una pequeña cuenca hidrológica, con una divisoria de aguas localizada a unos 1500 m aguas arriba hacia el Oeste (Fig. Nº 1).

En la zona, se observaron filtraciones similares a las que se presentan en la excavación, a unos 1600 m aguas abajo, en la inmediaciones de la Ruta Nº 3, a una cota de aproximadamente 55 msnm (ver perfil de elevación de la Fig. Nº1).

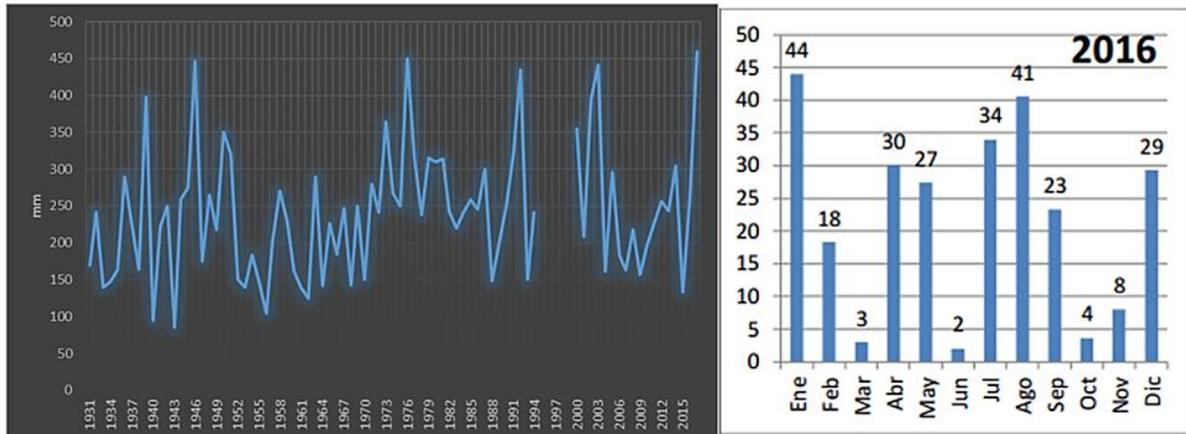
**Fig. Nº 2.** Valores totales anuales de pluviometría en Comodoro Rivadavia 1931-2016 y los registros mensuales de 2016. (INTA)

Desde el punto de vista pluviométrico se considera a Rada Tilly como parte del entorno de Comodoro Rivadavia, en la cual se tienen datos del Servicio Meteorológico Nacional, que muestra una alta variabilidad interanual, pero con un promedio anual de precipitaciones históricas (1930-2016) es de sólo 237 mm y con máximos del orden de 450 mm (Fig. Nº 2).

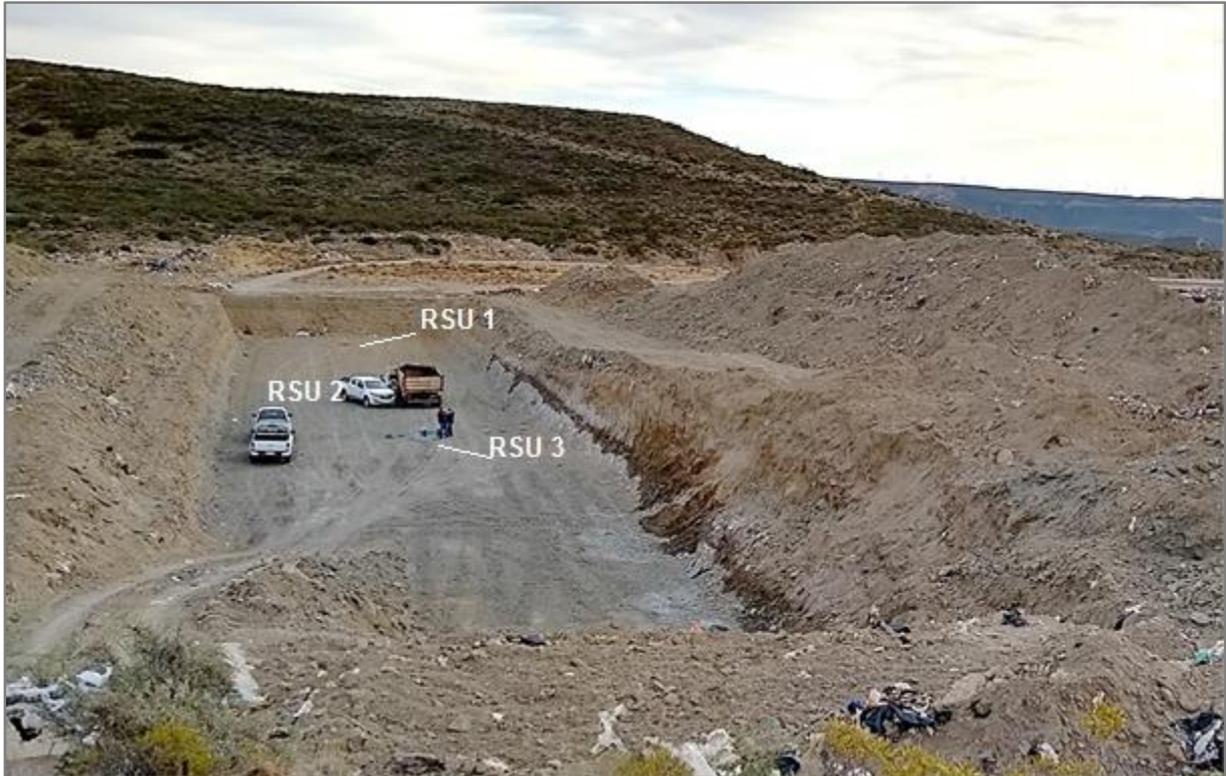
**Fig. Nº 3.** Vista general de la cava, con la arenisca cinerítica gris claro en los 2/3 iniciales y la arenisca arcillosa que predomina en superficie y en el tramo final. En el talud N-E, de la derecha de la imagen, se observa la presencia de las filtraciones de agua subterránea. Se indican la ubicación de los ensayos RSU1 a RUS3.

No se obtuvieron registros de perforaciones del agua subterránea en el área, pero la excavación realizada atravesó un estrato arenoso de unos 20 a 40 cm de espesor que presenta filtraciones de agua, con un caudal de goteo, igual y/o inferior a la capacidad de evapotranspiración de la región, dado que no se alcanza a acumular en los lugares donde aflora (Fig. Nº 3).

Las litologías mencionadas se intercalan con espesores variables, pero por lo observado, el componente de arenisca cinerítica predomina en dos tercios desde la entrada mientras que, la arenisca arcillosa predomina en el sector noroeste, al extremo de la excavación (Fig. Nº 3 y en detalle en la Fig. Nº 4).

La posición subhorizontal regional de la Fm Chenque, con un ligero buzamiento hacia el sudeste, fue confirmada en la locación con un rumbo submeridional (154-161 N) y buzamiento al Este de 3º a 5º, lo cual es particularmente manifiesto por el estrato permeable saturado, que actúa como un débil acuífero, y aflora en las inmediaciones de la Ruta Nacional Nº 5 (Fig. Nº 3).

La excavación de forma rectangular tiene aproximadamente 15 m de ancho por 90 m de largo, con un rumbo general de N145º (Fig. Nº 3). La profundidad de excavación varía desde unos 5 m aproximadamente en el sector NW a 3 o 4 m en el sector SE. Fue excavada mediante retroexcavadoras generando taludes del orden de 60º, los cuales no tienen problema de estabilidad.

Fue realizado en la parte media, a unos 7 m del borde NW de la excavación. Se encuentra en la zona con predominio de la arenisca arcillosa parduzca, aunque la excavación para el ensayo involucró el contacto con la arenisca cinerítica grisácea (Fig. N° 3).

Este ensayo se realizó en la parte media de la excavación a unos 7 m del borde lateral y a unos 30 m del borde longitudinal NW (Fig. Nº 3).

Al igual que los anteriores, la ejecución del pozo se realizó con martillos neumáticos y en la parte media de la excavación a unos 7 m del borde longitudinal y a unos 55 m del borde NW, en la arenisca gris plomizo (Fig. N° 3).

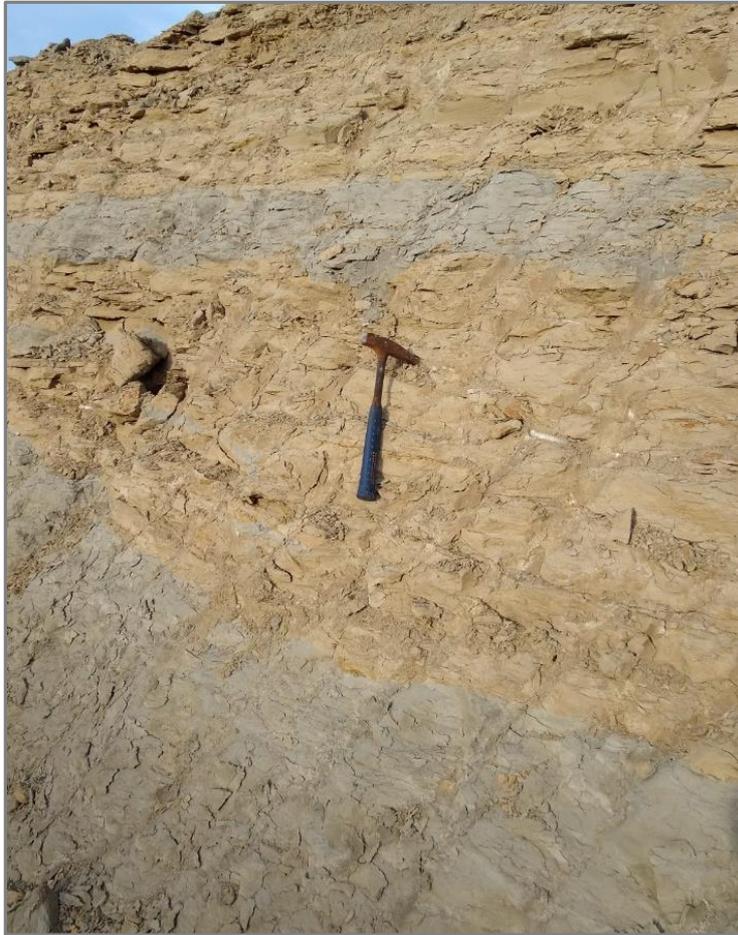
**Fig. Nº 4a:** Perfil de la excavación, con la intercalación de litologías. Las Fig 4b y 4c muestran la desintegración de la arenisca arcillosa por efecto de las arcillas smectíticas.

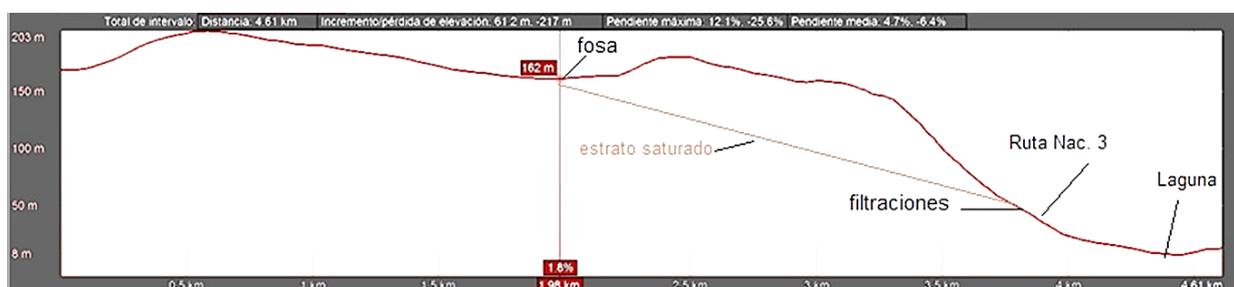
**Fig. N° 9.** Detalle de la Fig. N° 3, en la que se visualiza el estrato permeable saturado, en el que se moviliza el agua subterránea de la subcuenta, vinculando la cava y la Ruta Nacional N° 3. (Relación aproximada de escalas: Esc V: 1:2000; Esc. H: 1:7100)

Un factor importante a considerar es la posición geoespacial de estos estratos. La Fm Chenque es subhorizontal con una ligera inclinación general hacia el sudeste. En la zona de la cava se midió una orientación de  $N154 \pm 7^\circ$  y un buzamiento  $3^\circ \pm 2$  SE. En este contexto, el estrato permeable que contiene agua y genera filtraciones en la cava, tiene una expresión local aguas abajo, en los taludes de la Ruta Nacional N° 3.

En el perfil inserto de la Fig. N° 3, que se reitera arriba, se puede observar la orientación espacial del estrato permeable contenedor del agua subterránea, con vertientes y caudales similares en la cava de RSU y en la Ruta N°3. Cabe mencionar que, a los efectos de mejorar la visualización, el perfil tiene una relación distorsionada (3.5) del componente vertical con el horizontal.
