Peligrosidad sísmica en la Sierra de Velasco

Provincia de La Rioja

SEGEMAR

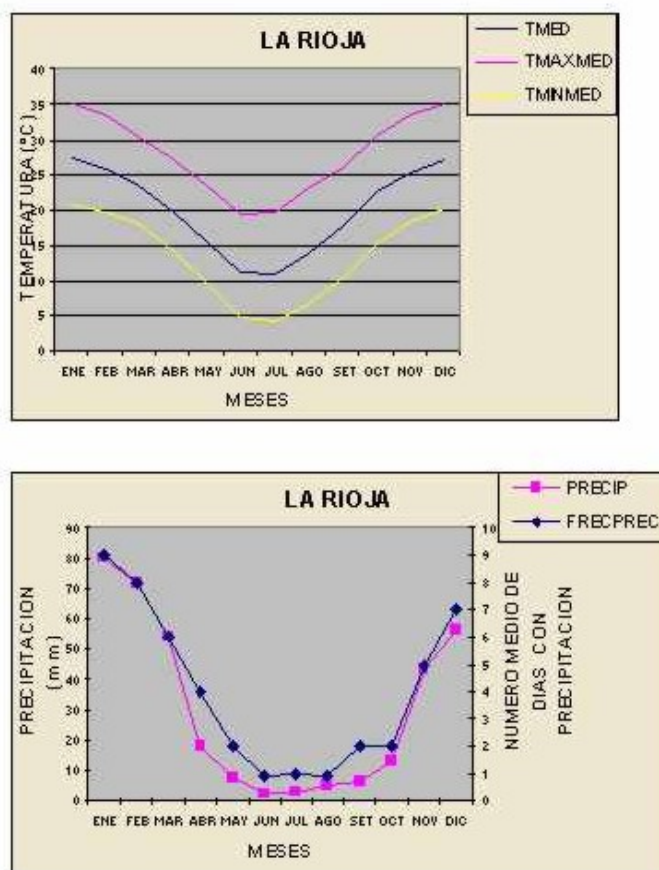
Grafico xx: (a): Temperatura media, máxima media y mínima media (°C) para la ciudad de La Rioja. (b): Precipitación (mm) y número de días con precipitación registrados en La Rioja. Tomado del Servicio Meteorológico Nacional.

Las lluvias caen principalmente en verano, siendo enero el mes más lluvioso, en tanto que el invierno es muy seco, como se aprecia en el gráfico **xxb** que muestra las precipitaciones para la ciudad de La Rioja. Por otra parte las precipitaciones disminuyen en sus totales de E a W, de 300 mm en la zona de contacto con Córdoba y Catamarca, hasta 100 mm al pie de la Cordillera de Los Andes. Esta variación se reconoce en la zona de la sierra de Velasco que registra un desigual régimen de precipitaciones entre ambas laderas (**Tablas xx1 y 2**), causado por el efecto sombra orogénica que ejercen las sierras sobre los vientos provenientes del sector oriental. La desigualdad en las precipitaciones está evidenciada en las diferentes características que presenta la red de drenaje desarrollada en ambas laderas y en la vegetación que crece en las mismas.

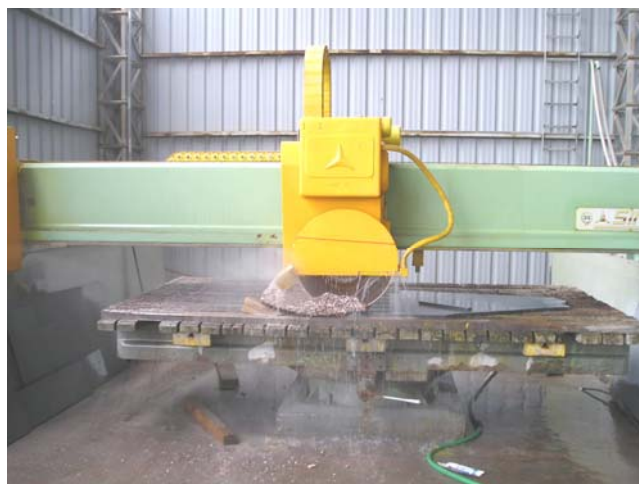
Figura UL.1: Corte de las muestras de rocas realizadas en el aserradero de La Rioja. Las Unidades se diferenciaron según su génesis registrándose cuatro grandes grupos (ver cuadro 1). Dentro de cada uno de estos se clasificaron y separaron según las características litológicas y físico-mecánicas de los materiales.

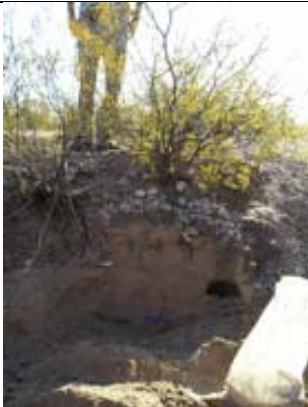
M	UBICACIÓN	HRB
M07	Pinchas	A - 4
LL	LP	IP
23,6	19,7	3,9
%SALES T.	%SULFATO	M.O.
<0,1	<0,1	Vestigios
Permeabilidad		capilaridad
baja		baja
cambios de volumen		Plasticidad
muy pequeños		baja

Los límites Atterberg no presentan gran variación según los cuatro grupos de suelos presentes de acuerdo a la clasificación de HRB.

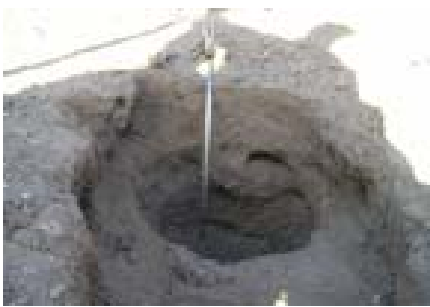
M	UBICACIÓN	HRB
M08	Chuquis	A - 1 - b
LL	LP	IP
16,5	0	0
%SALES T.	%SULFATO	M.O.
<0,1	<0,1	No contiene
Permeabilidad		capilaridad
baja		baja
cambios de volumen		Plasticidad
muy pequeños		---

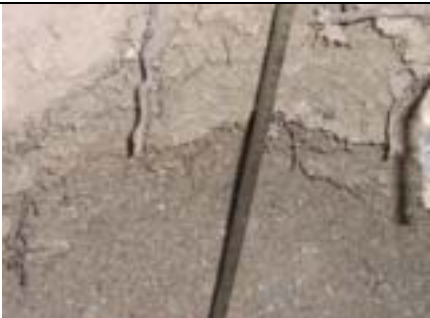
M	UBICACIÓN	HRB
M09	Aminga	A - 1 - a
LL	LP	IP
17	0	0
%SALES T.	%SULFATO	M.O.
<0,1	<0,1	No contiene
Permeabilidad		capilaridad
baja		baja
cambios de volumen		Plasticidad
muy pequeños		---

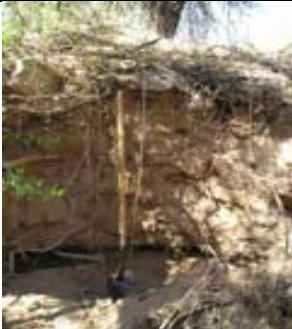
M	UBICACIÓN	HRB
M10	Aminga	A - 2 - 4
LL	LP	IP
25,8	21,6	4,2
%SALES T.	%SULFATO	M.O.
<0,1	<0,1	No contiene
Permeabilidad		capilaridad
baja		mediana
cambios de volumen		Plasticidad
presenta		baja

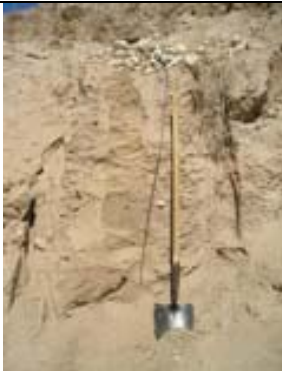
M	UBICACIÓN	HRB
M11	Anillaco	A - 2 - 4
LL	LP	IP
19	0	0
%SALES T.	%SULFATO	M.O.
<0,1	<0,1	No contiene
Permeabilidad		capilaridad
baja		baja
cambios de volumen		Plasticidad
poco		---

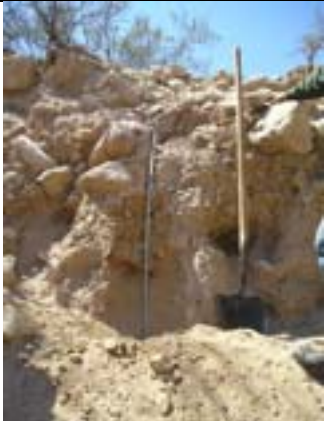
M	UBICACIÓN	HRB
M12	Anillaco	A - 2 - 4
LL	LP	IP
20,3	0	0
%SALES T.	%SULFATO	M.O.
<0,1	<0,1	No contiene
Permeabilidad		capilaridad
baja		baja
cambios de volumen		Plasticidad
poco		---

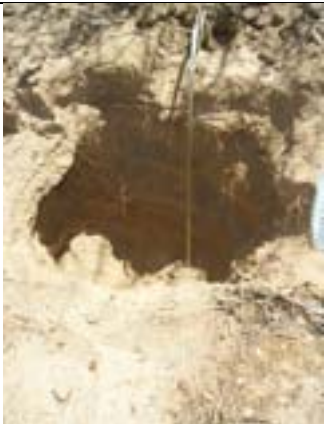
M	UBICACIÓN	HRB
M13	Anillaco	A - 2 - 4
LL	LP	IP
16,2	0	0
%SALES T.	%SULFATO	M.O.
<0,1	<0,1	No contiene
Permeabilidad		capilaridad
baja		baja
cambios de volumen		Plasticidad
pequeños		---

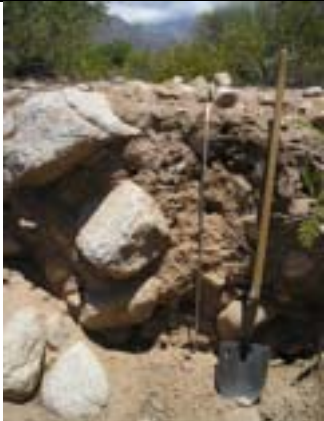
M	UBICACIÓN	HRB
M14	Los Molinos	A - 1 - b
LL	LP	IP
16,2	0	0
%SALES T.	%SULFATO	M.O.
<0,1	<0,1	No contiene
Permeabilidad		capilaridad
baja		baja
cambios de volumen		Plasticidad
muy pequeños		---

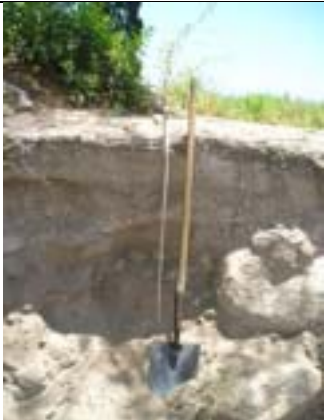
M	UBICACIÓN	HRB
M15	Anjullón	A - 2 - 4
LL	LP	IP
16,4	0	0
%SALES T.	%SULFATO	M.O.
<0,1	<0,1	No contiene
Permeabilidad		capilaridad
baja		baja
cambios de volumen		Plasticidad
poco		---

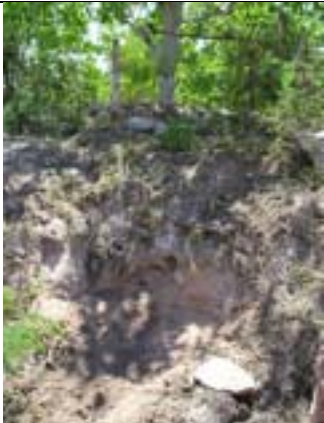
M	UBICACIÓN	HRB
M16	S. Vera Cruz	A - 1 - b
LL	LP	IP
22,4	19,5	2,9
%SALES T.	%SULFATO	M.O.
<0,1	<0,1	No contiene
Permeabilidad		capilaridad
baja		baja
cambios de volumen		Plasticidad
muy pequeños		baja

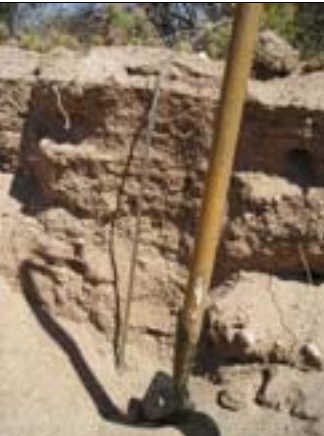
M	UBICACIÓN	HRB
M17	Asha	A - 1 - b
LL	LP	IP
17	0	0
%SALES T.	%SULFATO	M.O.
<0,1	<0,1	No contiene
Permeabilidad		capilaridad
baja		baja
cambios de volumen		Plasticidad
muy pequeños		---

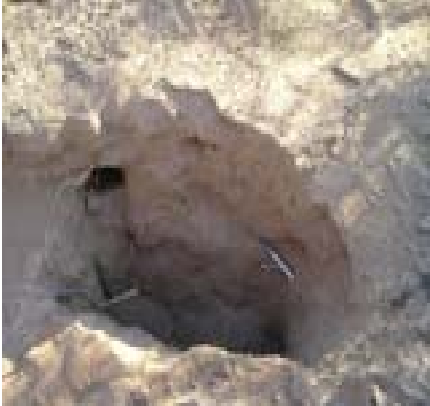
M	UBICACIÓN	HRB
M19	Tembleque	A - 2 - 4
LL	LP	IP
14,4	0	0
%SALES T.	%SULFATO	M.O.
0,336	<0,1	No contiene
Permeabilidad		capilaridad
baja		baja
cambios de volumen		Plasticidad
poco		---

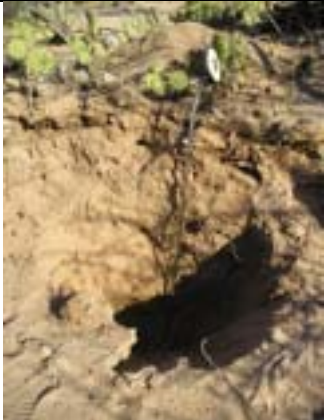
M	UBICACIÓN	HRB
M20	Tembleque	A - 1 - b
LL	LP	IP
13,9	0	0
%SALES T.	%SULFATO	M.O.
<0,1	<0,1	No contiene
Permeabilidad		capilaridad
baja		baja
cambios de volumen		Plasticidad
muy pequeños		---

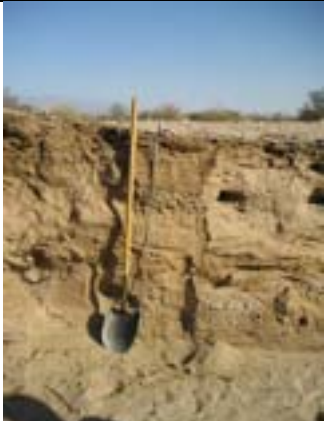
M	UBICACIÓN	HRB
M21	Tembleque	A - 2 - 4
LL	LP	IP
20,7	0	0
%SALES T.	%SULFATO	M.O.
0,642	<0,1	No contiene
Permeabilidad		capilaridad
baja		baja
cambios de volumen		Plasticidad
poco		---

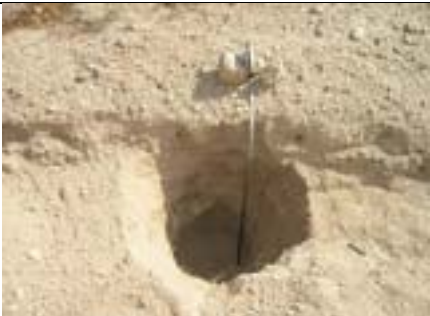
M	UBICACIÓN	HRB
M27	Asha	A - 1 - b
LL	LP	IP
20,8	0	0
%SALES T.	%SULFATO	M.O.
0,102	<0,1	No contiene
Permeabilidad		capilaridad
baja		baja
cambios de volumen		Plasticidad
Muy pequeños		---

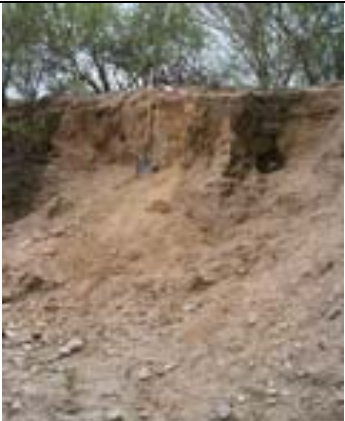
M	UBICACIÓN	HRB
M30	Duraznillo	A - 1 - b
LL	LP	IP
18,7	np	np
%SALES T.	%SULFATO	M.O.
<0,1	<0,1	No contiene
Permeabilidad		capilaridad
baja		baja
cambios de volumen		Plasticidad
muy pequeños		---

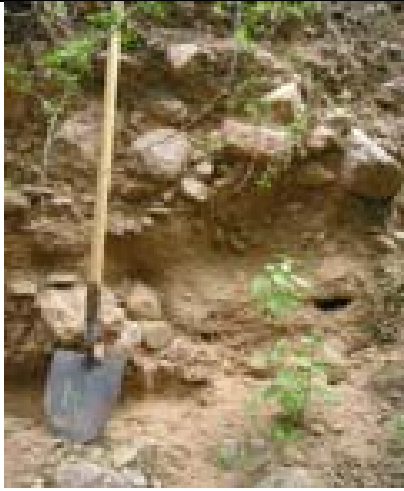
M	UBICACIÓN	HRB
M31	Cantadero	A - 1 - b
LL	LP	IP
17	np	np
%SALES T.	%SULFATO	M.O.
<0,1	<0,1	No contiene
Permeabilidad		capilaridad
baja		baja
cambios de volumen		Plasticidad
muy pequeños		---

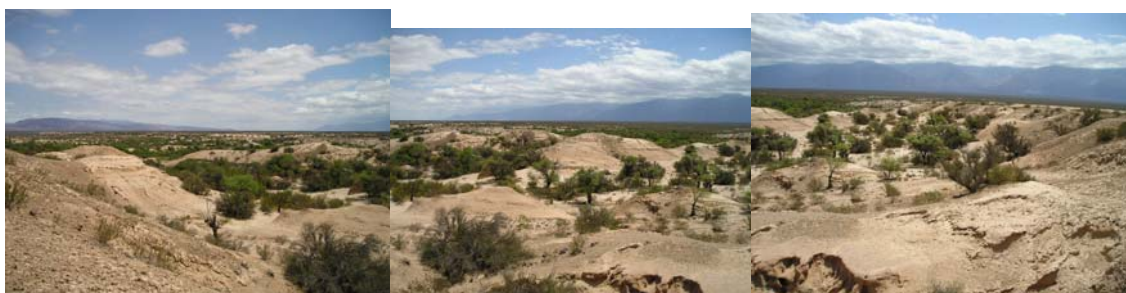
Figura U.L. 3: Foto 143-144-145: Aspecto general de la localización de los macizos en la región de Udpinango

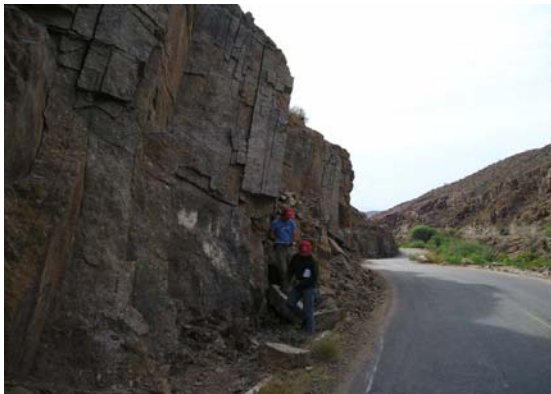
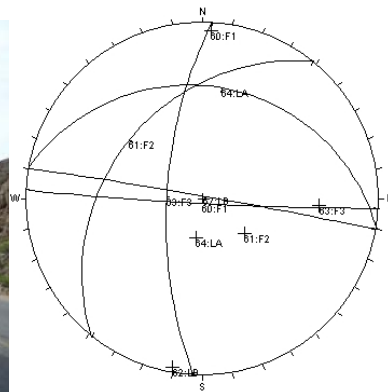
Estación 12 -15: Región de Mazán.

Orientations	
ID	Dip / Direction
80	87 / 183
81	34 / 309
82	88 / 010
83	87 / 273
84	25 / 010

Equal Angle
Lower Hemisphere
54 Poles
54 Entries

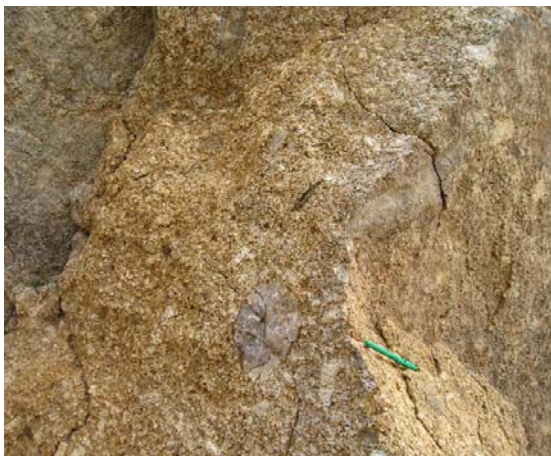
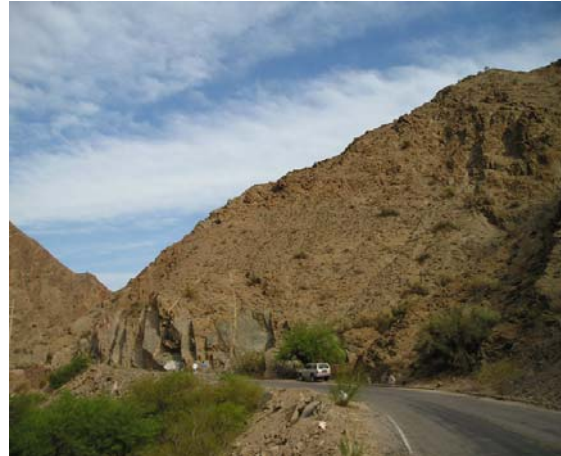
Figura U.L. 5 : Macizo rocoso por el cual atraviesa la ruta N° 60 que pasa por Villa Mazán. Se observan las diaclasas planas lisas, moderadamente juntas y parcialmente abiertas.

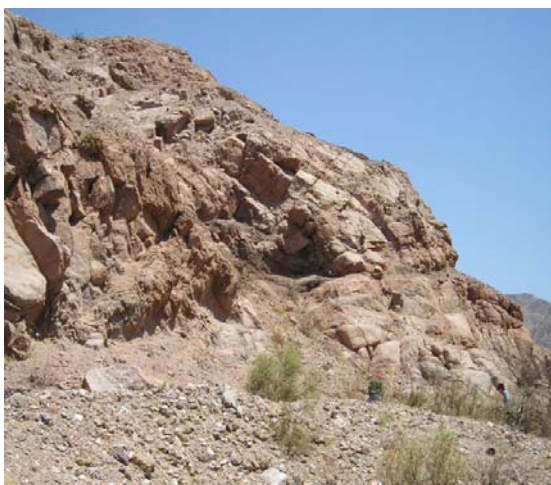
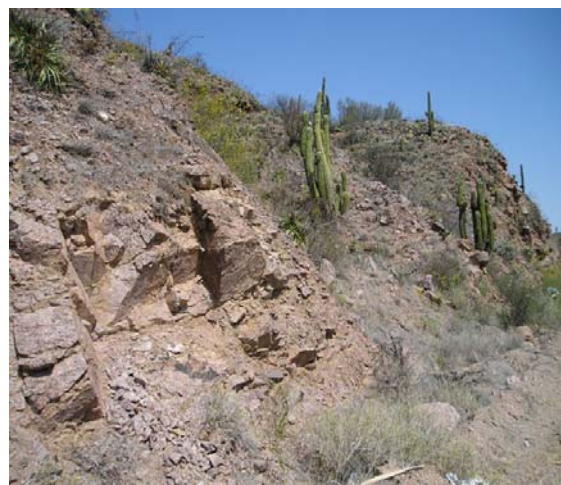
Figura U.L. 6: Diaclasas abiertas, planas lisas, moderadamente juntas y de baja continuidad.

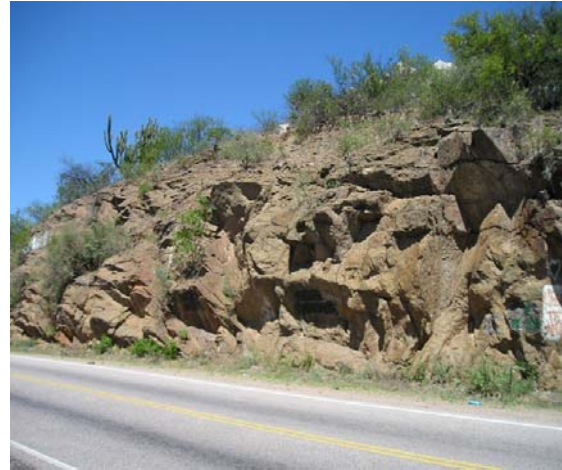
Estación 25-26: Región de Carrizal Abajo.

Orientations	
ID	Dip / Direction
1	87 / 173
2	87 / 240
3	51 / 290
4	49 / 113

Equal Angle
Lower Hemisphere
42 Poles
42 Entries

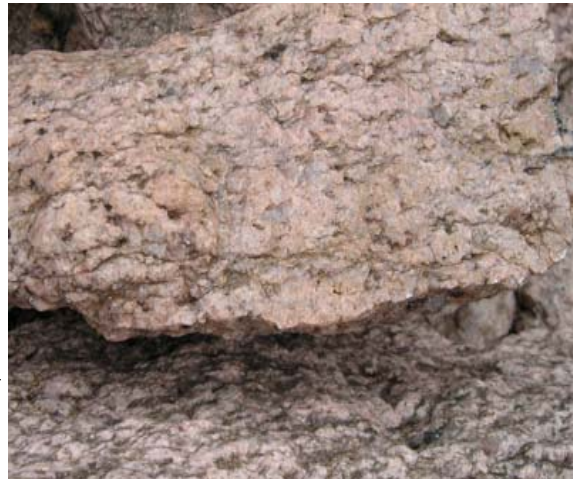
Estación 23: Región de Ismiango

Orientations	
ID	Dip / Direction
1	60 / 223
2	64 / 096

Equal Angle
Lower Hemisphere
12 Poles
12 Entries

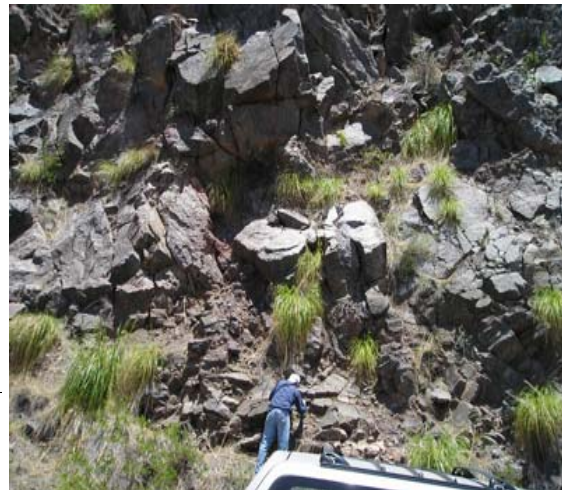
Estación 3 a 6: Región del Cerro de la Cruz.

Orientations	
ID	Dip / Direction
2	69 / 141
3	87 / 059
4	86 / 173
5	70 / 080
6	45 / 080

Equal Angle
Lower Hemisphere
84 Poles
84 Entries

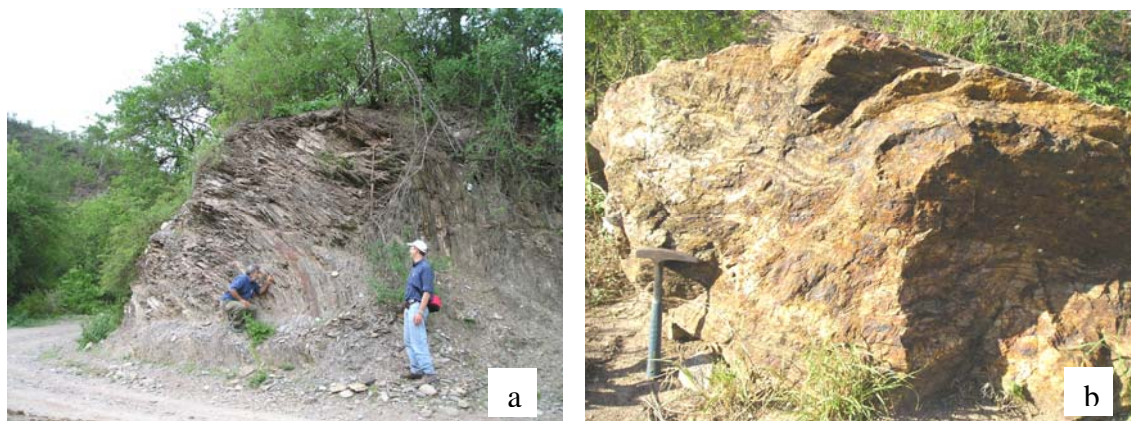
Figura U.L.7: a) Talud de rocas metamórficas en el que se observa la esquistocidad y el plegamiento. b) Bloque de metacuarcita alterada identificable por su tonalidad amarillenta.

La matriz rocosa es competente con un grado de alteración alta, que tiñe al afloramiento de tonos amarillentos. Está dispuesta en bancos centimétricos en finas láminas que favorecen la generación de lajas. También se observan estratos masivos pero el diclasamiento provoca la separación de pequeños bloques. En el primer caso el macizo rocoso se presenta fuertemente plegado.

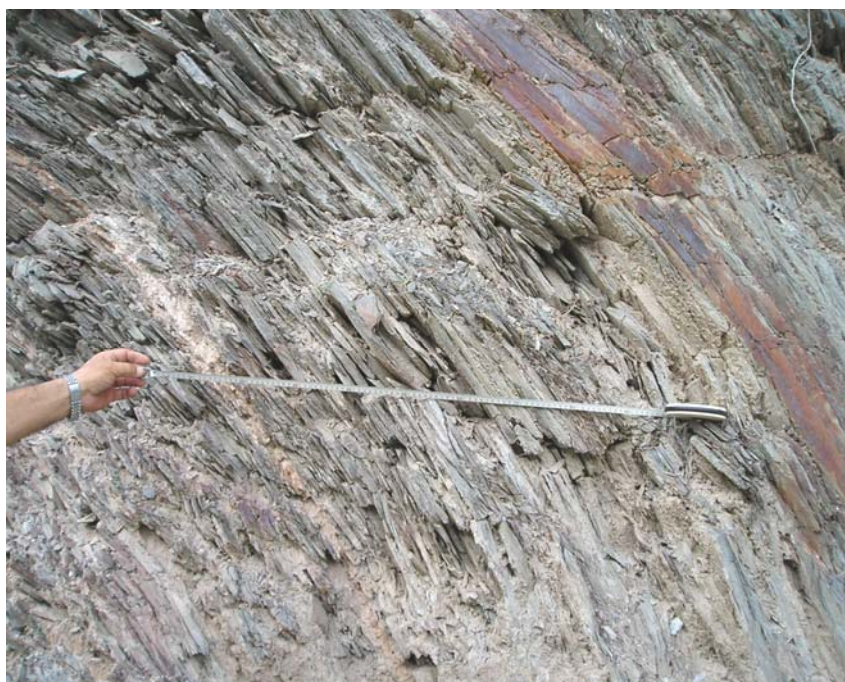
Figura U.L. 8 : Detalle del espaciado de la esquistocidad en un talud al oeste de Bazán.

Las discontinuidades analizadas fueron la esquistocidad y las diaclasas. El rumbo general de la esquistocidad es NNO con inclinación al NE. El espaciado es muy junto (20 – 60 mm, ISRM) y tienen continuidad alta (10 – 20 m, ISRM). Son planas lisas a rugosas y generalmente están cerradas (0,1 – 0,25 mm). Estas condiciones generan bloques pequeños (10 – 30 Jv) aproximadamente equidimensionales.

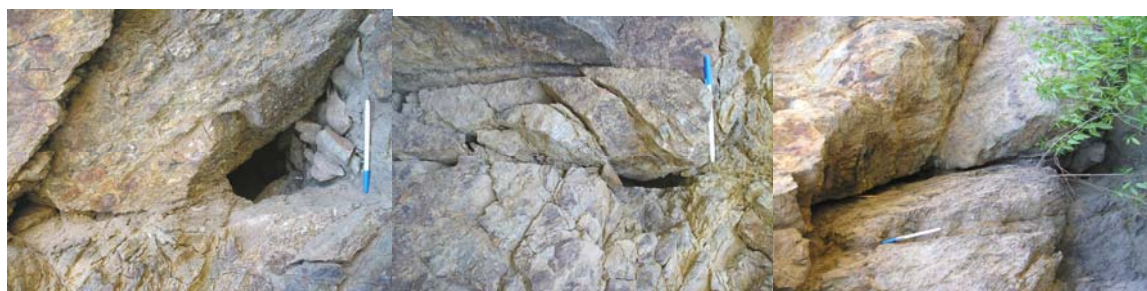
Figura U.L. 10 : Diaclasas juntas, onduladas rugosas, anchas a muy anchas, en la quebrada de la Rioja.

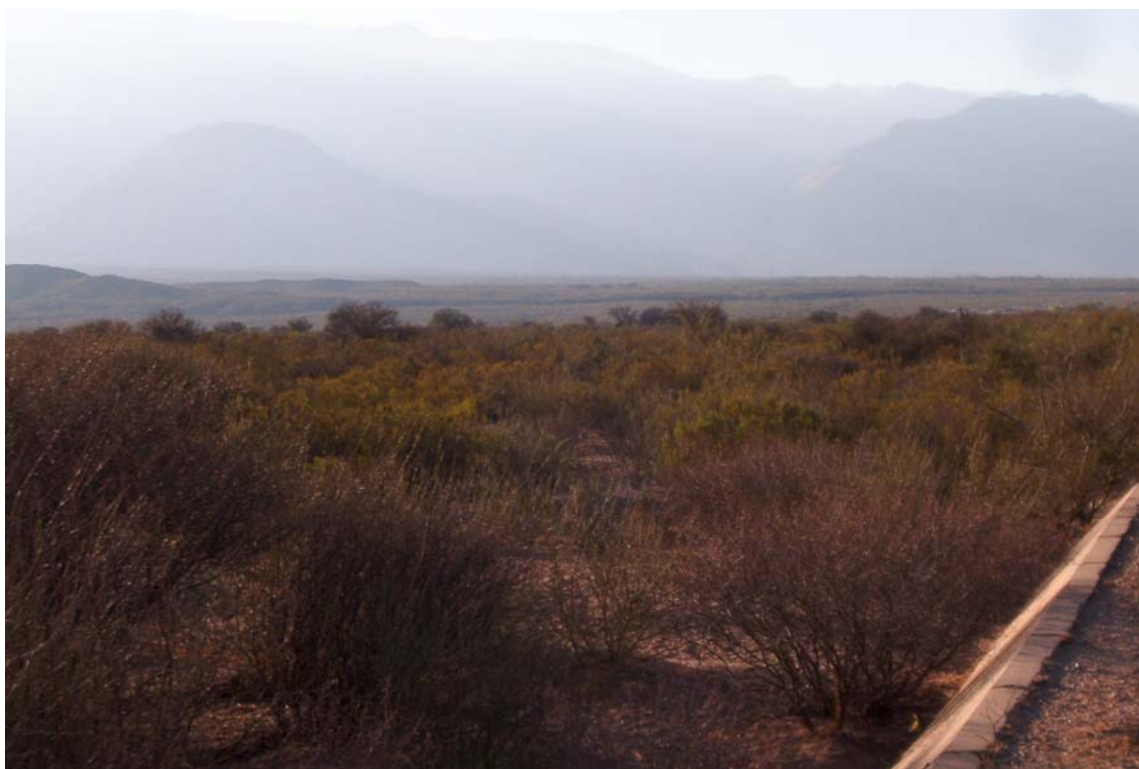
Figura 3

La expresión morfológica principal de la falla Aminga corresponde a una escarpa monoclinial con labio hundido al naciente. Su amplitud es variable, llegando a varias decenas de metros en su extremo sur a la latitud de Chuquis. Allí expone depósitos pre-cuaternarios en el labio elevado y evidencias de sucesivas etapas de reactivación con desplazamientos variables en los diferentes depósitos aluviales cuaternarios afectados por su trazo (Figura 3). Su trazo es quebrado y resulta de la conjunción de lineamientos de rumbo NNE y NE (Figura 4).

Algunos leves cambios en la inclinación (entre 2°E y 5°E) de los estratos podrían sugerir una sutil flexura monoclinal representada por estratos que se acuñan hacia el Oeste. Esta situación podría vincularse con la propagación del plano de falla de Sur a Norte, indicando que sus rasgos no están aún bien impuestos en el terreno a la latitud de la localidad homónima.

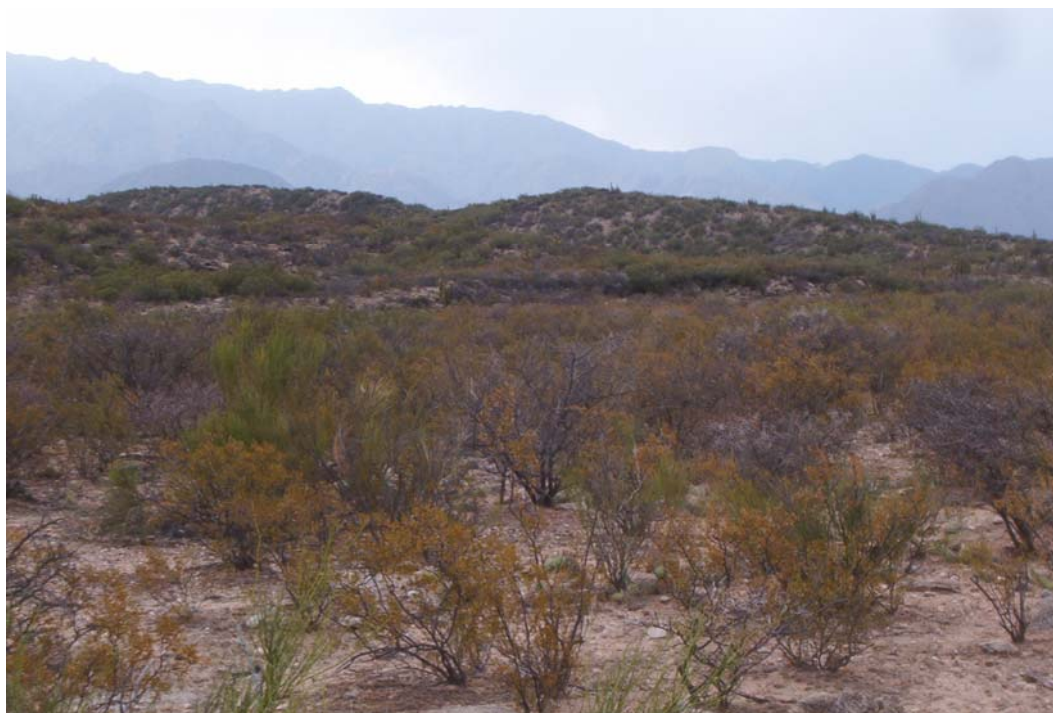
Figura 10

La indicada situación también fue reconocida al Sur de Aminga (Punto 3 de la figura 4), aunque en este caso la amplitud de la cara libre puede alcanzar hasta 1.5m (Figura 9) y la escarpa presenta una amplitud total comprendida entre 5 y 8 m (Figura 10)

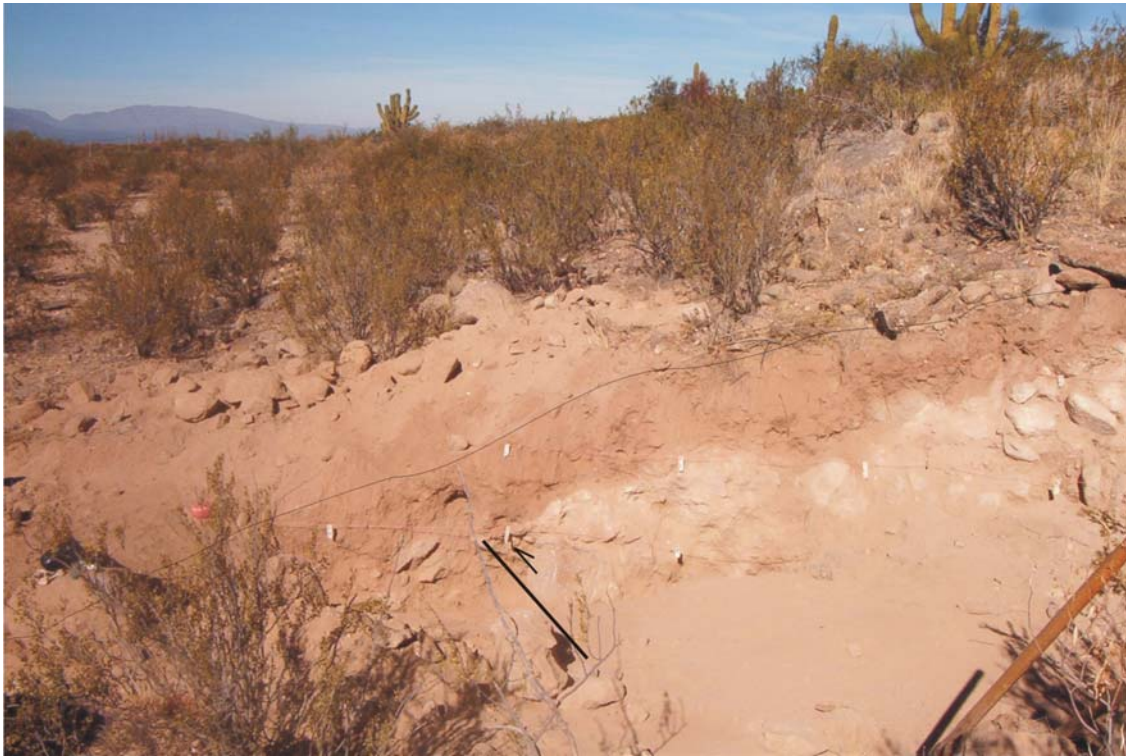
Figura 12

La zona donde se han reconocido posibles modificaciones epigenéticas en la fábrica del conglomerado presenta una geometría tipo “Y” invertida, la cual no es precisamente característica de las fallas “bending-moment”. Por lo tanto son necesarios estudios más detallados para reforzar o descartar esta hipótesis. De todos modos la orientación preferencial de elementos de la fábrica sedimentaria con actitud subvertical, no parece ser un fenómeno atribuible a los procesos deposicionales del conglomerado. Por lo que considerando su cercanía con la zona de falla (aproximadamente 10 m.), se consideran a estos rasgos como un efecto asociado al fallamiento principal.

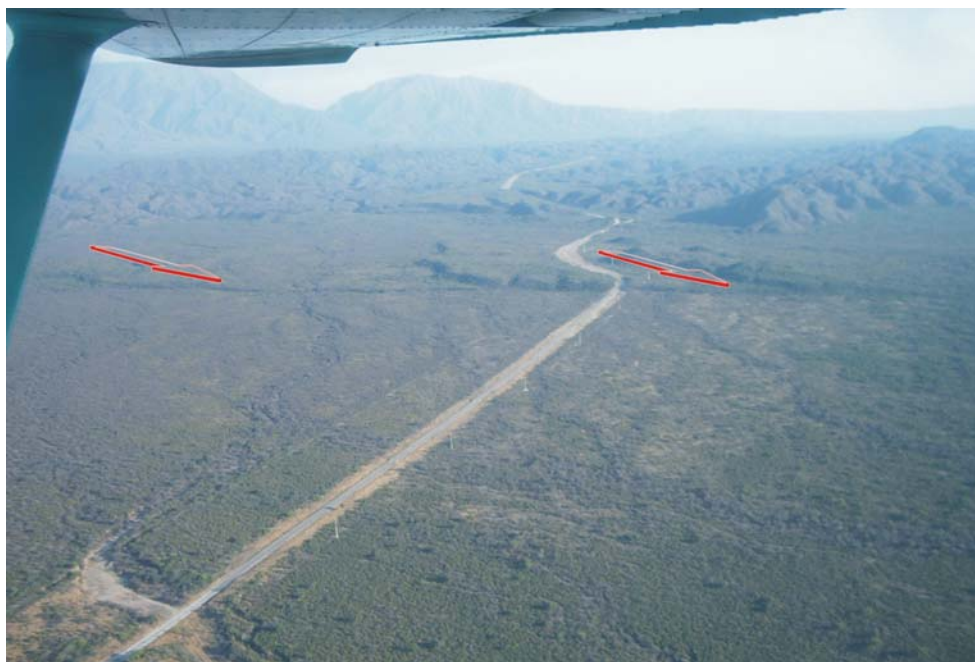
Figura 23

El trazo de esta escarpa puede reconocerse por espacio de 9,5 kms y su sector medio es atravesado por la ruta provincial 9 (Figura 23)
