FICHA MINA N° M-3-318.-

MINA: "YUPANQUI".-

DISTRITO MINERO: N° 3 -MALARGUE NORTE- MALARGUE.-

Ficha Mina N° M-3-318.-
D.M. -Malargüe Norte-
Malargüe -Mendoza-

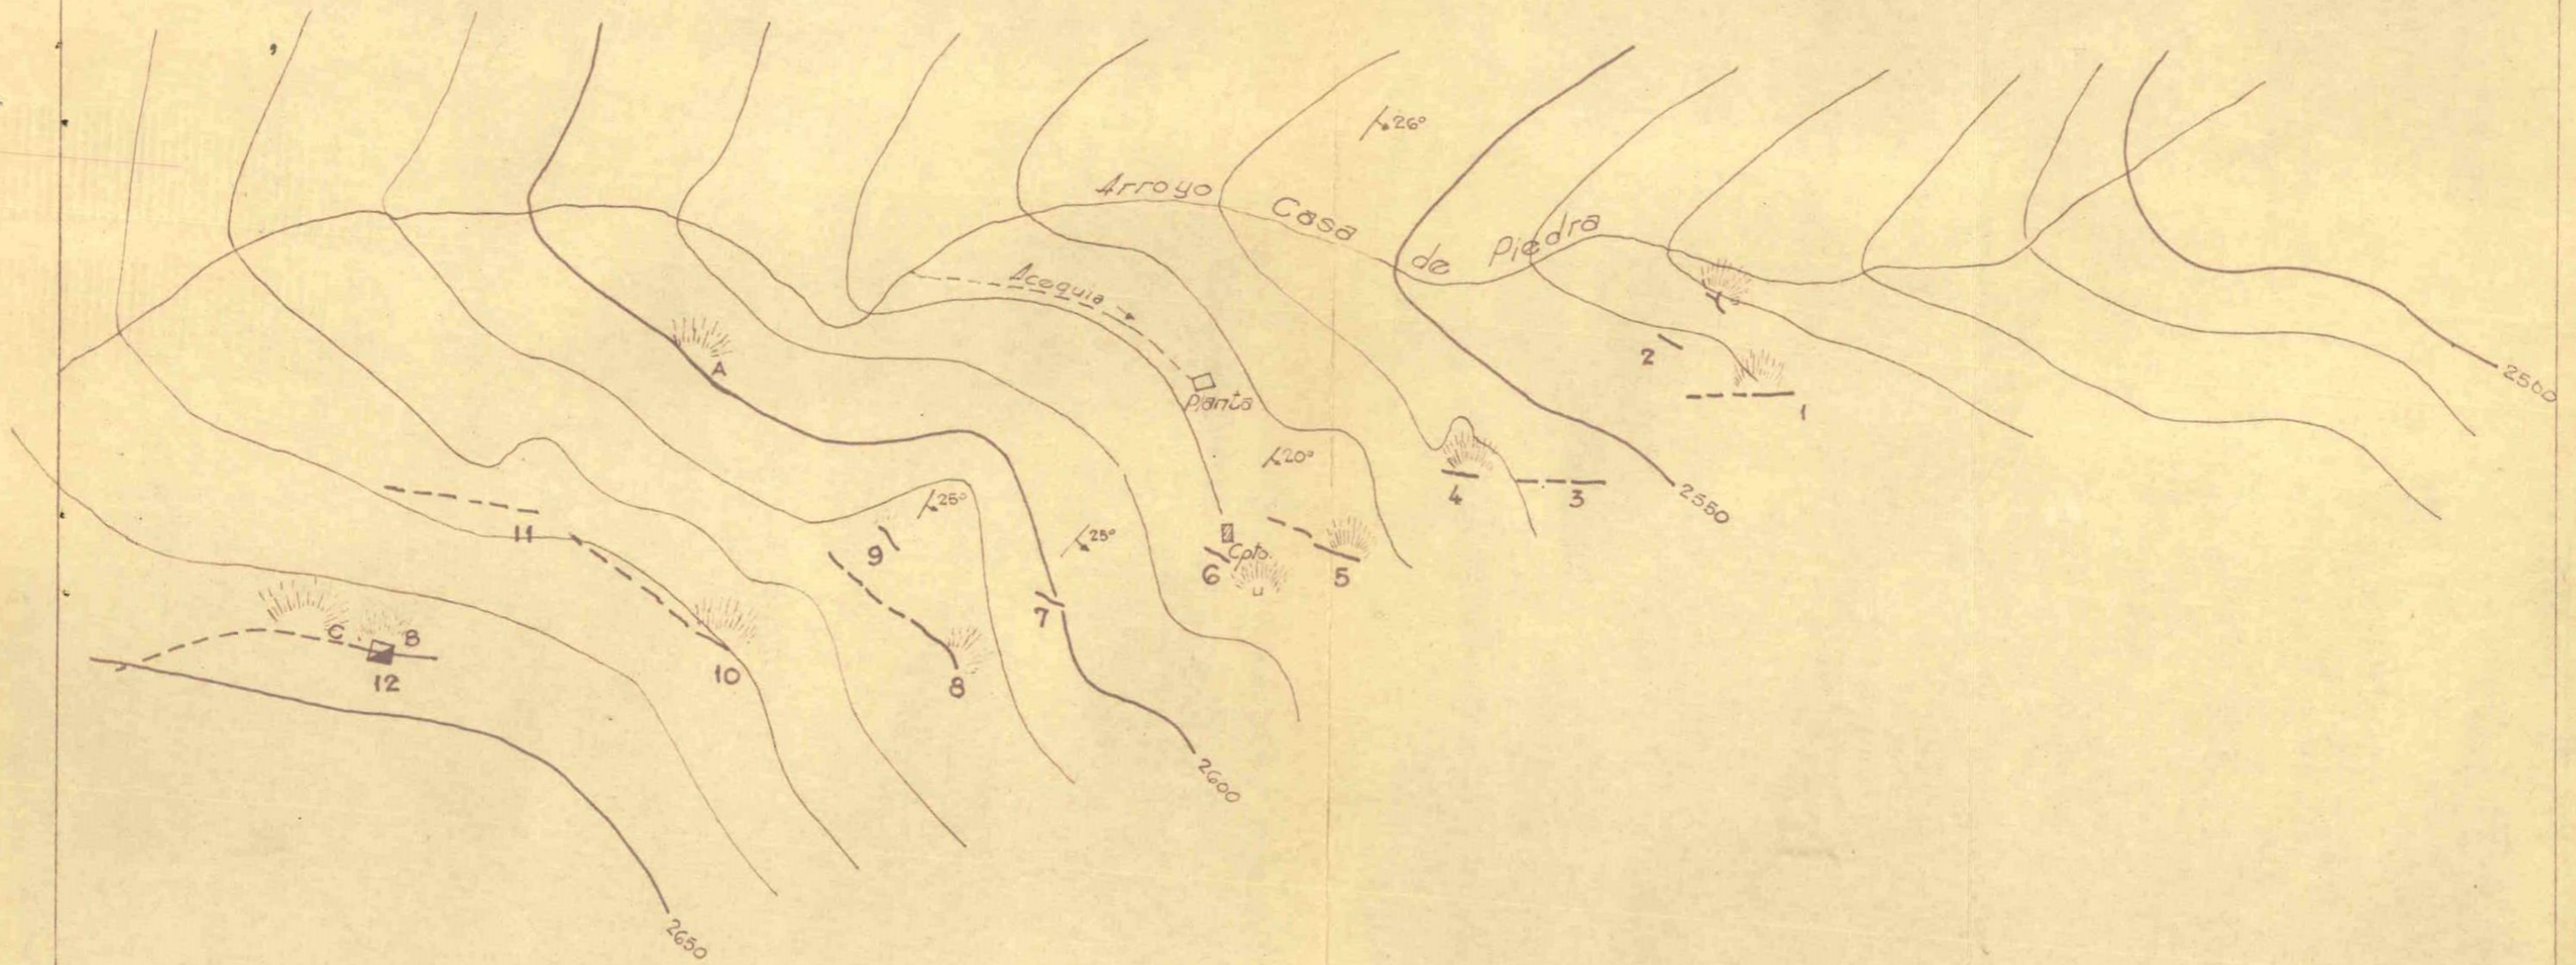
MINA "YUPANQUI"
Dto. Minero N.º 3... Malargüe

//////
-bores consistentes en una galería (C) de/ 16 m. de largo, 1,60 alto y 1,50 m. ancho, y un pique (B) que se halla muy aterrado.- Ambas labores están abiertas en areniscas, no observándose mineralización.- En la veta n° 8, existe una galería (A) que tiene 22/ m. de largo, 1,70 m. de alto y 1,50 de ancho.- Esta labor que ha sido abierta para interceptar la veta, visible en la parte / alta de afloramientos, intercepta calcáreos y areniscas, formando la roca de caja.- No se observa mineralización, salvo oxidación de limonita y cristalitas de pirita.-
