SERIE CONTRIBUCIONES TÉCNICAS - PELIGROSIDAD GEOLÓGICA N° 23

# ESTUDIO DE PELIGROSIDAD GEOLÓGICA DEL VALLE SUPERIOR DEL RÍO ATUEL

MENDOZA, ARGENTINA

Mario Adolfo Rosas<sup>1</sup>, Luis Enrique Fauqué<sup>2</sup>,  
Carlos Guillermo Javier Wilson<sup>1</sup> y Ángel Sebastián Jara<sup>2</sup>

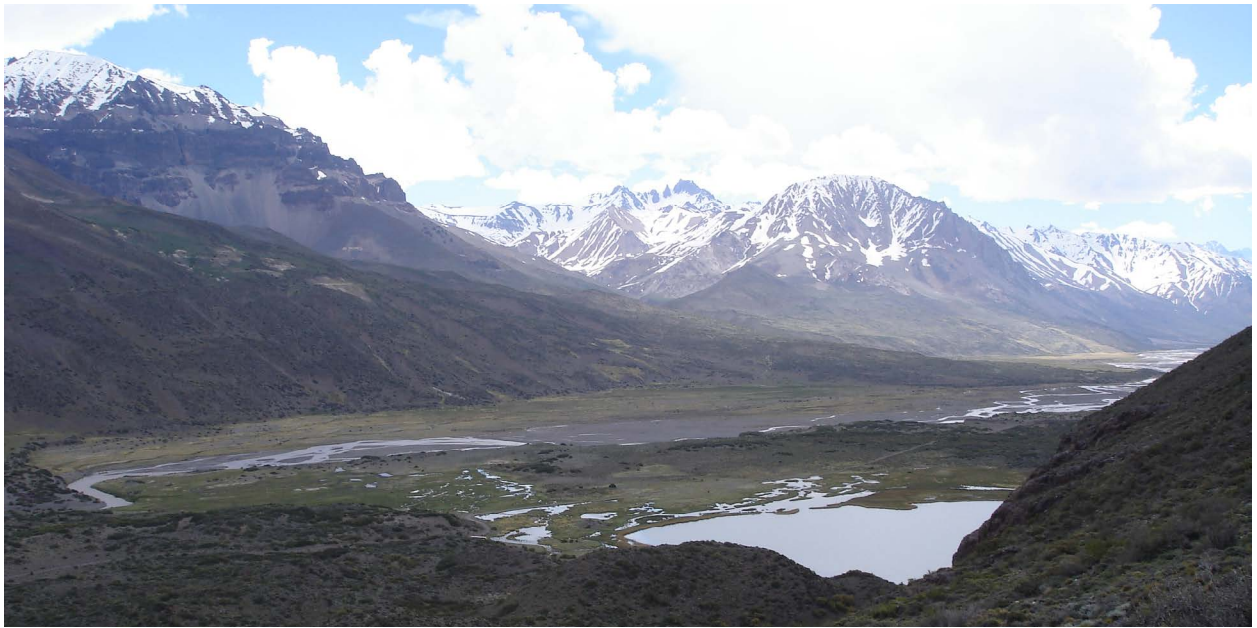
Figura 2. Vista de la laguna El Sosneado.

En este momento, seguramente ya existía un proceso de escurrimiento paulatino por filtración interna del represamiento (*seepage*) que estaba vaciando lentamente el cuerpo de agua y favoreciendo la erosión del frente del dique por intermedio de pequeños colapsos. Una vez que la onda erosiva logró atravesar ambos depósitos, dejó labrada una estrecha garganta, por donde se inició un rápido y constante vaciado del embalse. El testigo de aquel extenso cuerpo lagunar se conoce como laguna El Sosneado de 0,15 km<sup>2</sup> ubicada sobre la margen izquierda del río (Fig. 2).

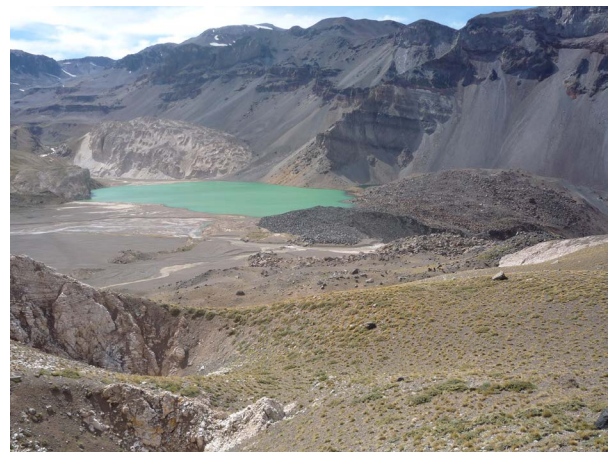
Figura 4. Vista de la laguna Atuel, naciente del río homónimo.

El río Atuel nace en la laguna homónima (Fig. 4) ubicada a 3.100 m s. n. m., tiene una cuenca hidrográfica cercana a los 40.000 km<sup>2</sup> y constituye un recurso muy importante para riego y generación de energía eléctrica en la provincia de Mendoza y La Pampa. Se compone de numerosos arroyos de régimen permanente que vuelcan sus aguas desde ambas márgenes del río afectando, en algunos sectores, la traza de la ruta provincial 220. Entre ellos se destacan los arroyos La Manga, Blanco, El Freno, Agua Buena, Largo, Alumbre, Malo, Bayo, Las Rosas, El Deshecho y Colorado que vierten sus aguas desde la margen izquierda. Mientras que los arroyos Felipe, Las Piedras, Las Ánimas, Los Caballos, Los Pantanos, Las Lágrimas, Rosillo y Los Gateados, lo hacen desde la margen derecha.

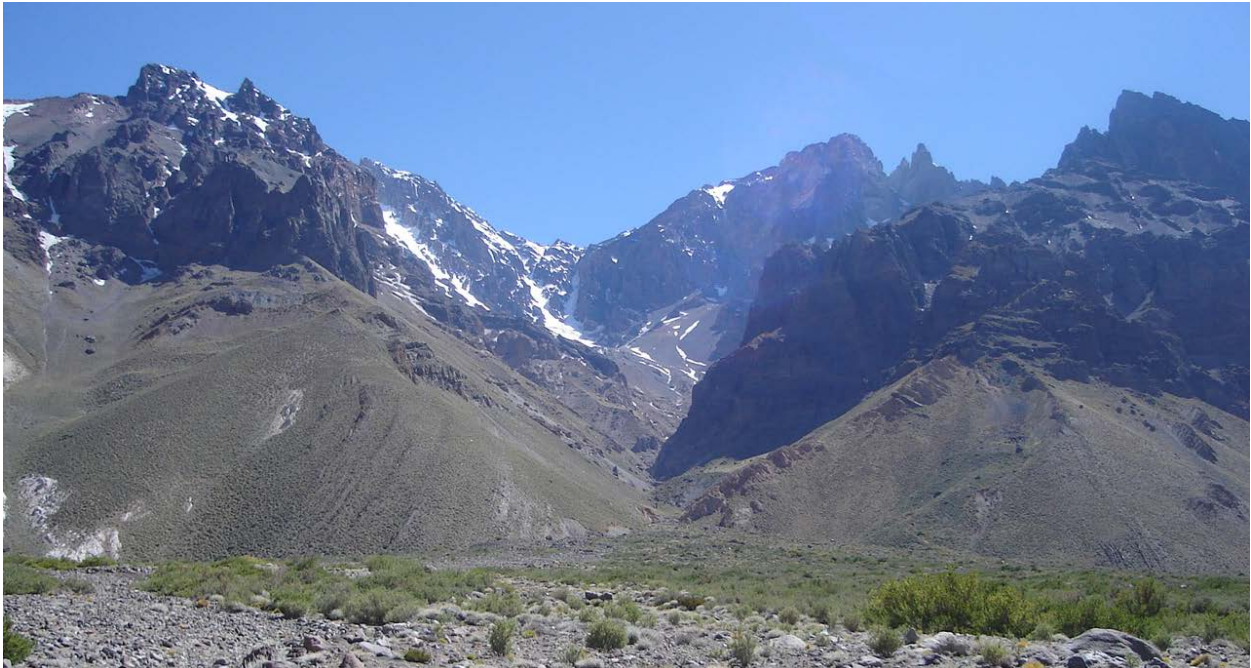
Figura 6. Relación estratigráfica entre las rocas sedimentarias en la base y las rocas volcánicas en la sección superior.

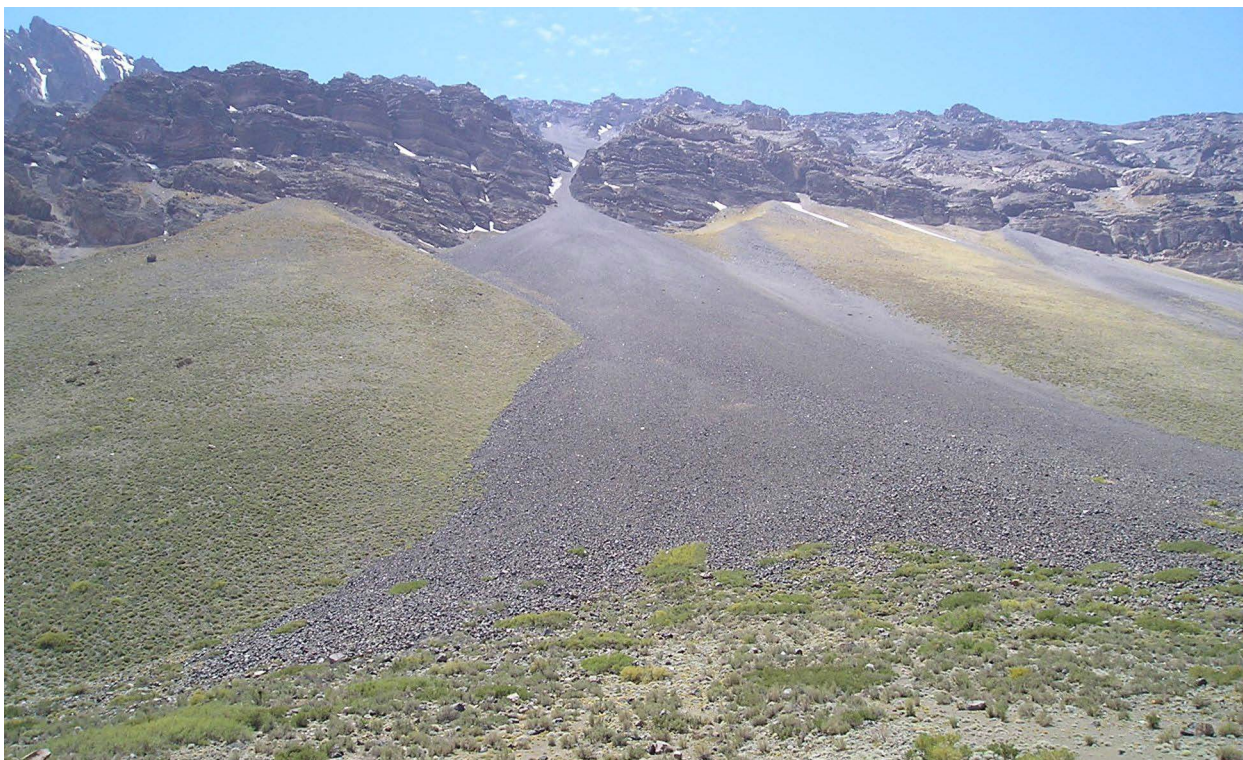
Figura 9. Conos de derrubios. Rampas detríticas.

La soliflucción, además de estar presente en los glaciares de escombros, se observa en las laderas más bajas donde se ven lóbulos y pequeñas terrazas con plantas curvadas en favor de la pendiente y bloques con abundante material detrítico fino en la cara que mira pendiente arriba. Otro de los fenómenos criogénicos de importancia son los conos de derrubios originados por crioclastia; constituyen excelentes rampas de transporte de material detrítico y bloques que terminan acumulándose en su base (Fig. 9).

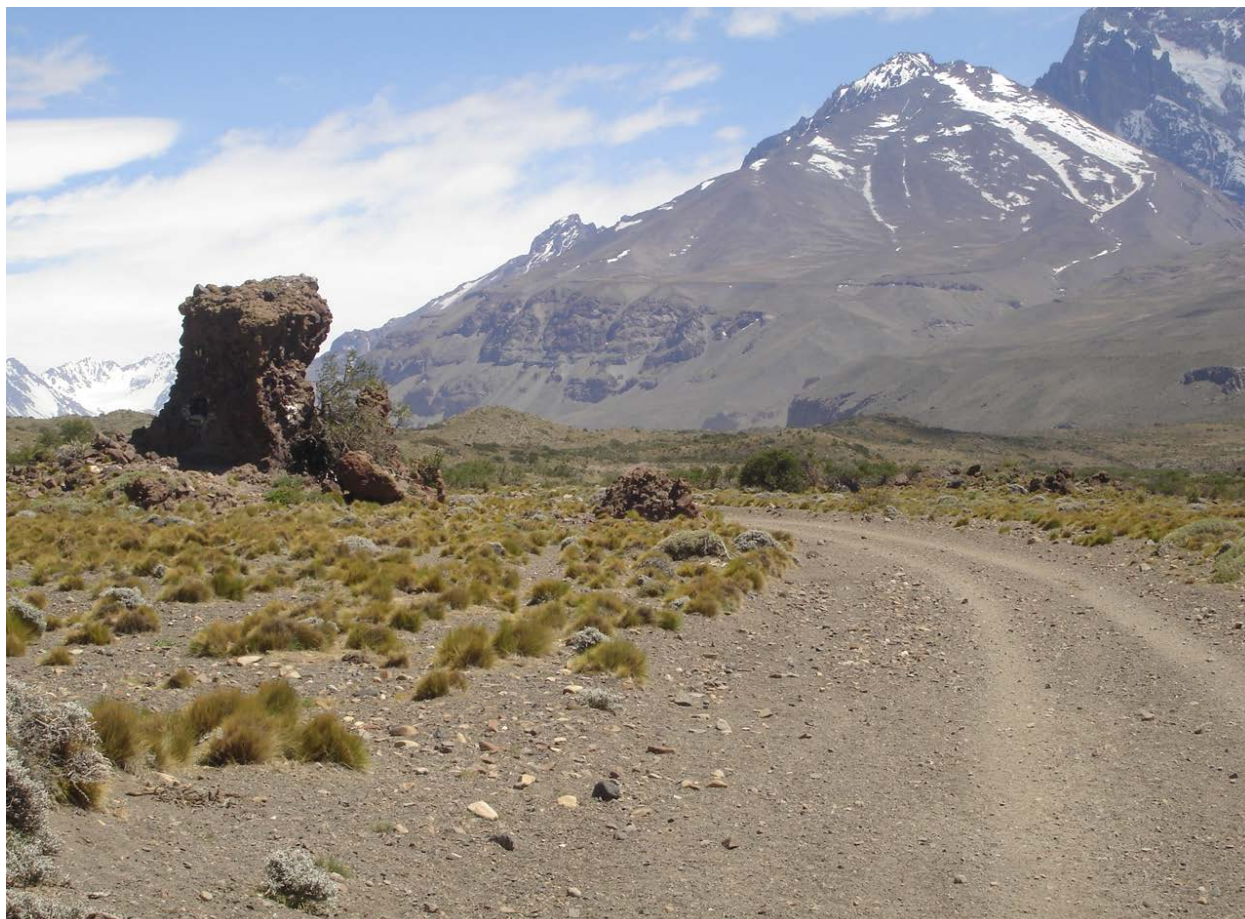
Figura 12. Bloque de brecha volcánica. Relicto de la avalancha de rocas del arroyo Malo sobre un nivel de terraza fluvial del río Atuel.

Luego de un prolongado período de degradación por erosión fluvial, sobreviven remanentes de este gran movimiento en masa diseminados a lo largo de todo su recorrido (Fig. 12).

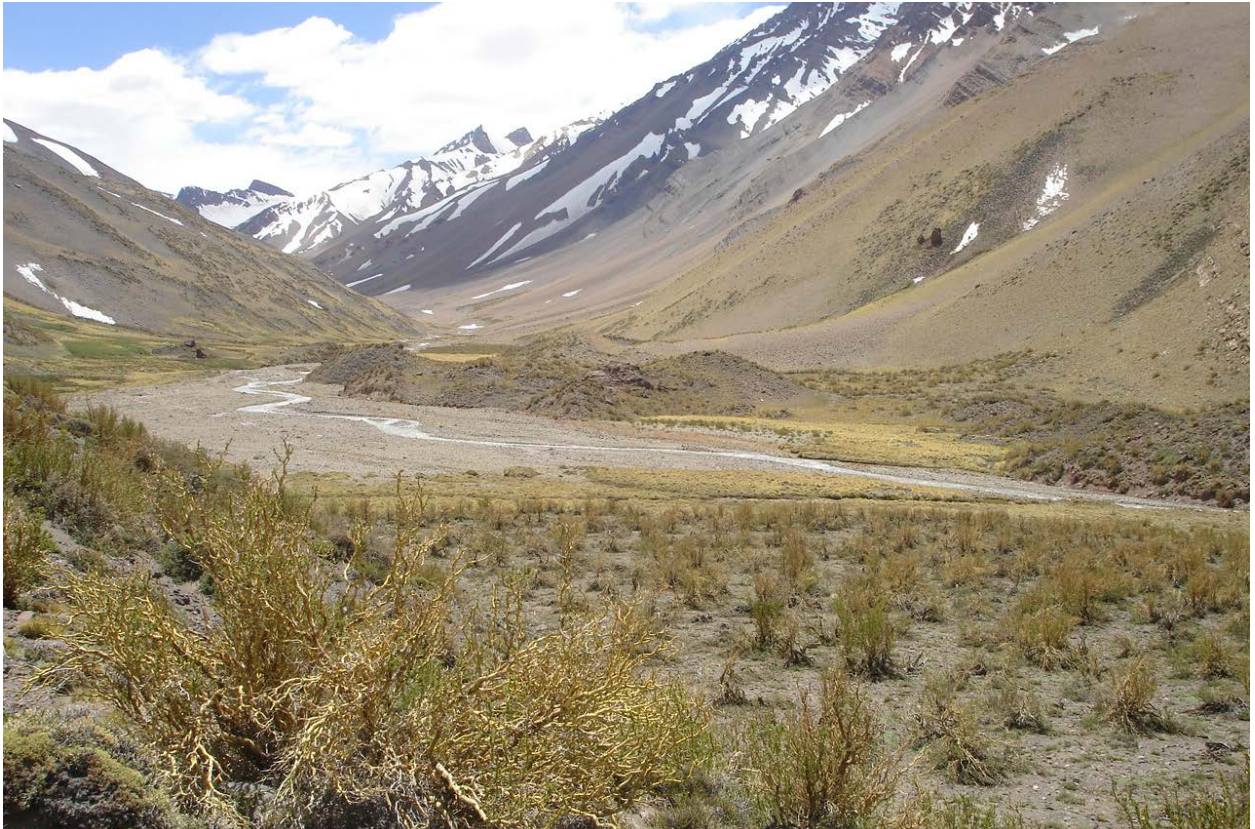
Figura 13. Relictos (montículos) de la avalancha de rocas del arroyo Malo ubicados sobre la planicie aluvial del arroyo homónimo, frente a la zona de arranque ubicada sobre la margen derecha del arroyo.

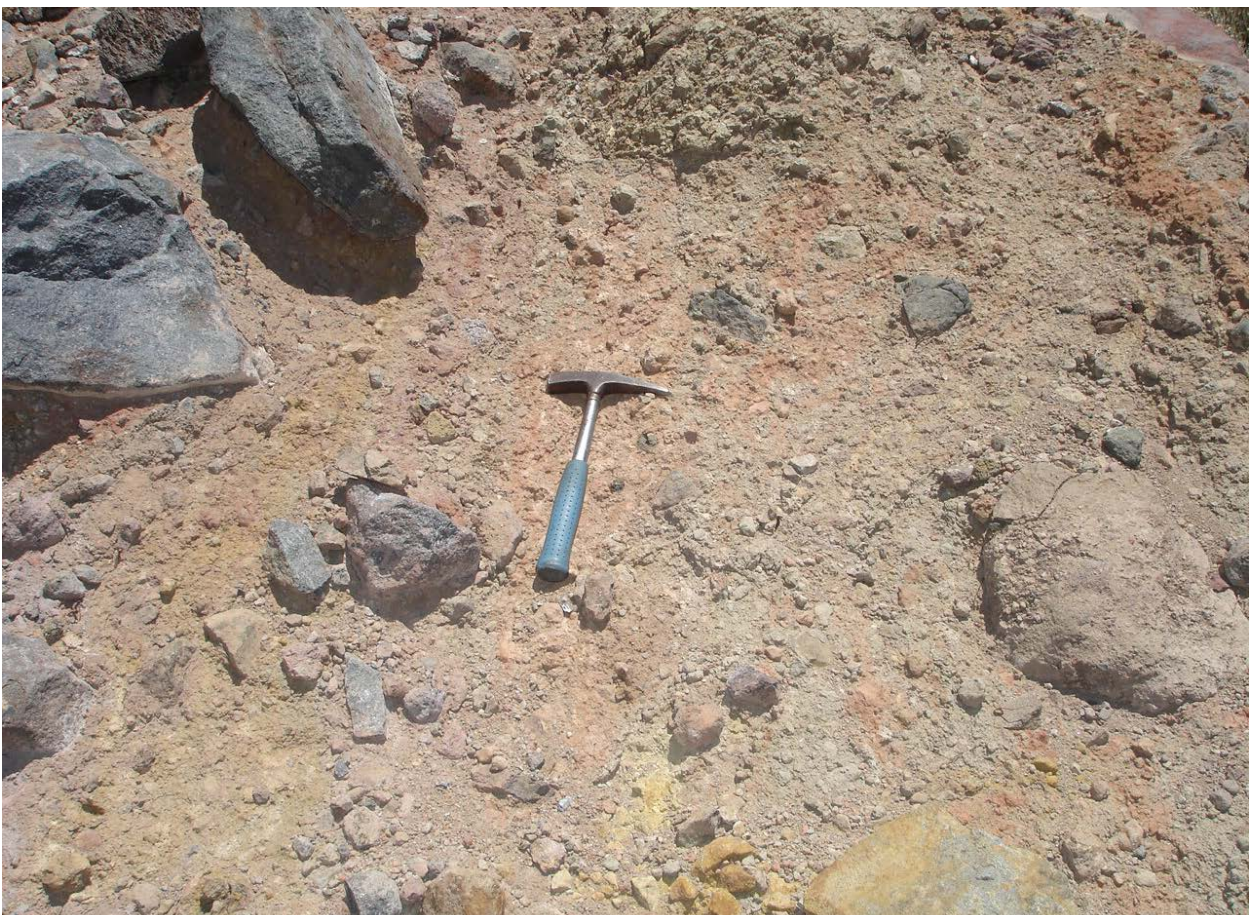
Figura 14. Detalle del depósito de la avalancha de rocas del arroyo Malo compuesta exclusivamente por componentes volcánicos.

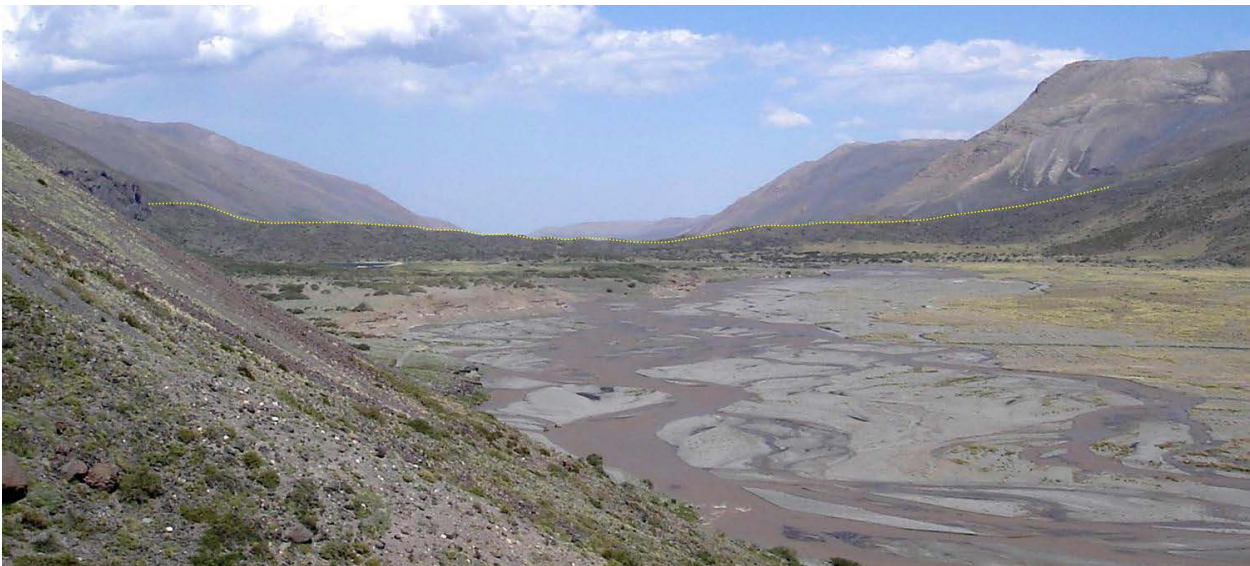
Figura 15b. Perfil transversal de la avalancha de rocas del arroyo de Las Ánimas en el valle del río Atuel.

De este modo se produjo la obstrucción total (represamiento natural) del valle (Fig. 15b), mediante un depósito, que sus características morfológicas y composicionales le han conferido una gran estabilidad que ha perdurado hasta la actualidad. Está compuesto por enormes bloques de rocas volcánicas (andesitas, basaltos, brechas y aglomerados volcánicos) inmersos en una matriz arenosa, tienen formas subangulosas y dimensiones variables entre 0,10 m a 15 m de diámetro.

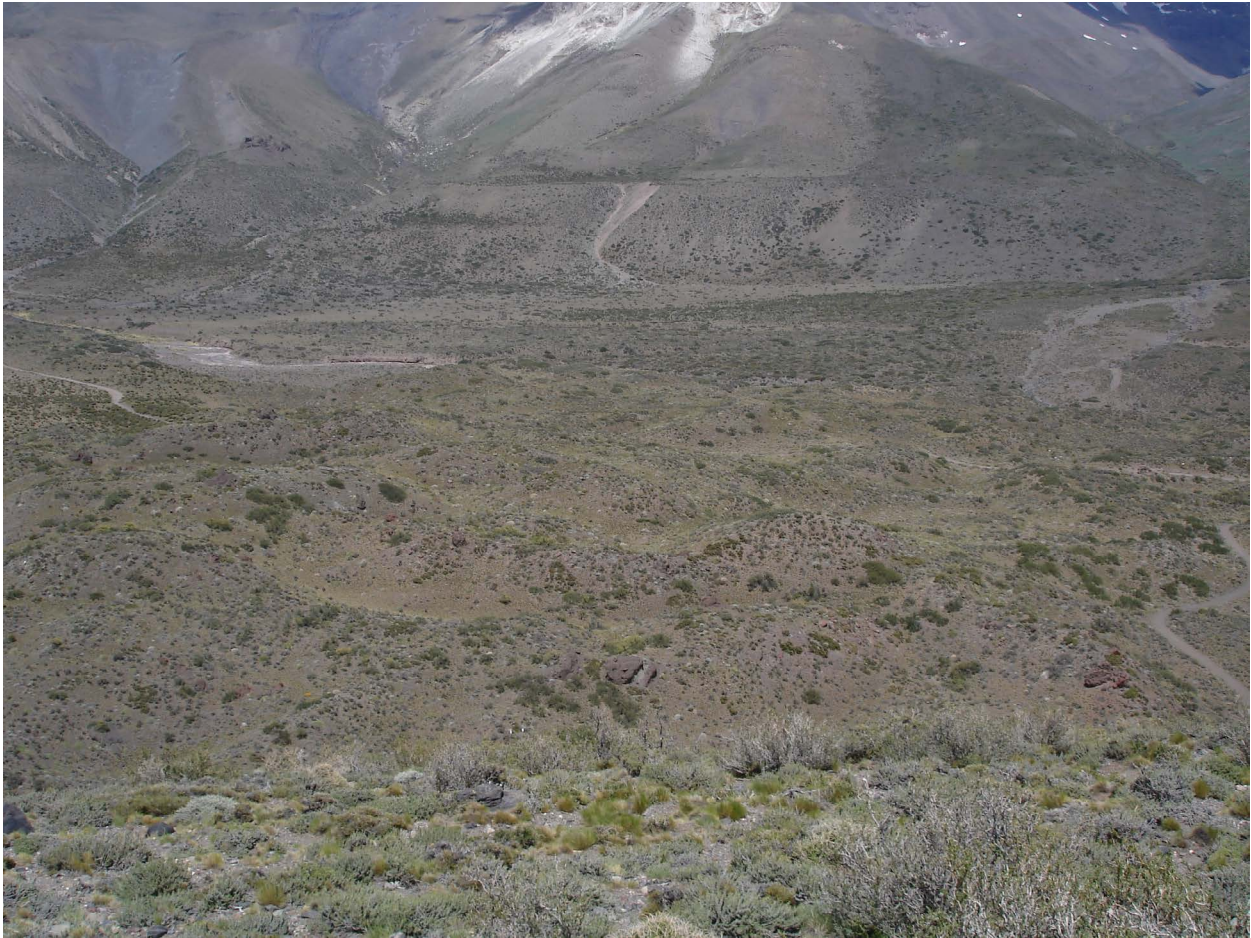
Figura 16. Topografía *hummocky* en el depósito de avalancha del arroyo de Las Ánimas.

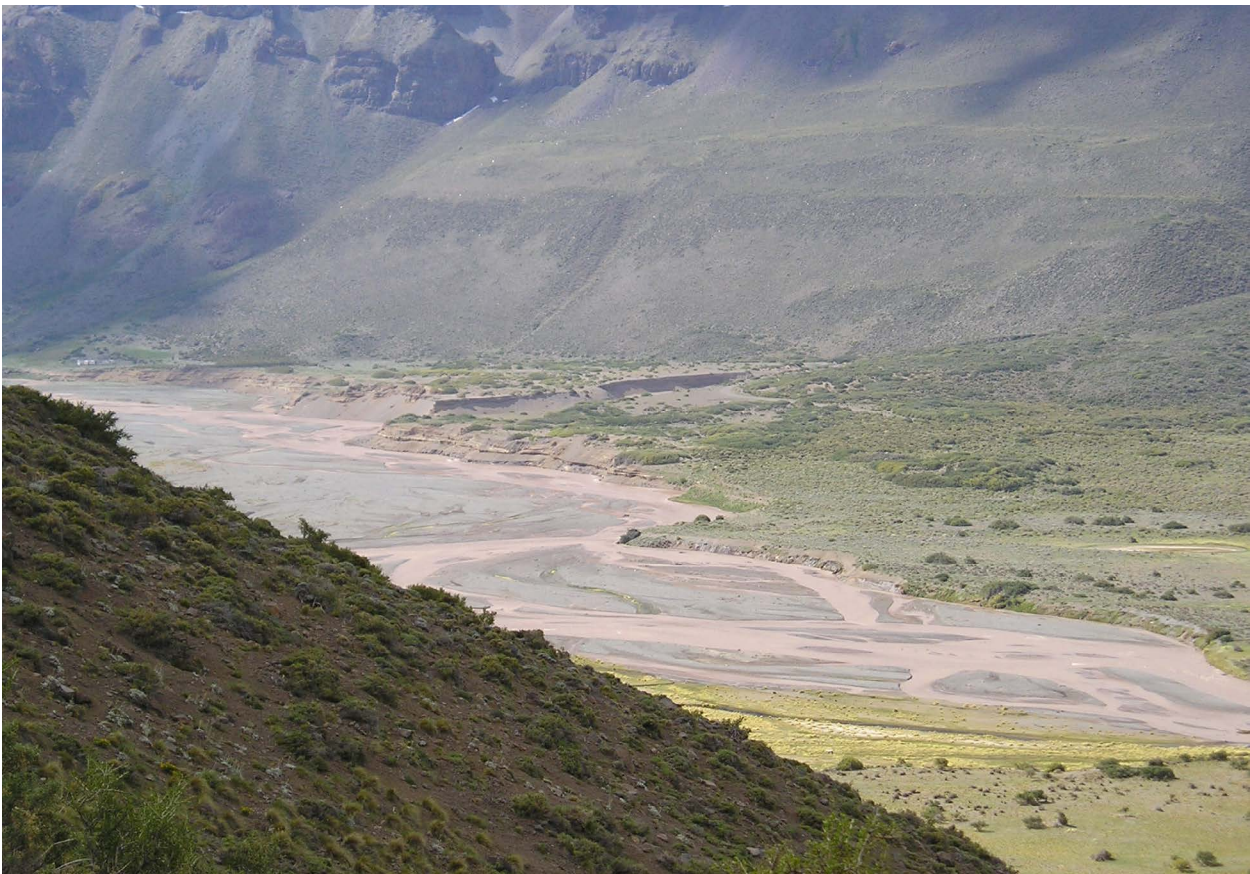
Figura 17. Antiguo delta en la desembocadura del arroyo Bayo que ingresaba al lago originado por la obstrucción del valle.

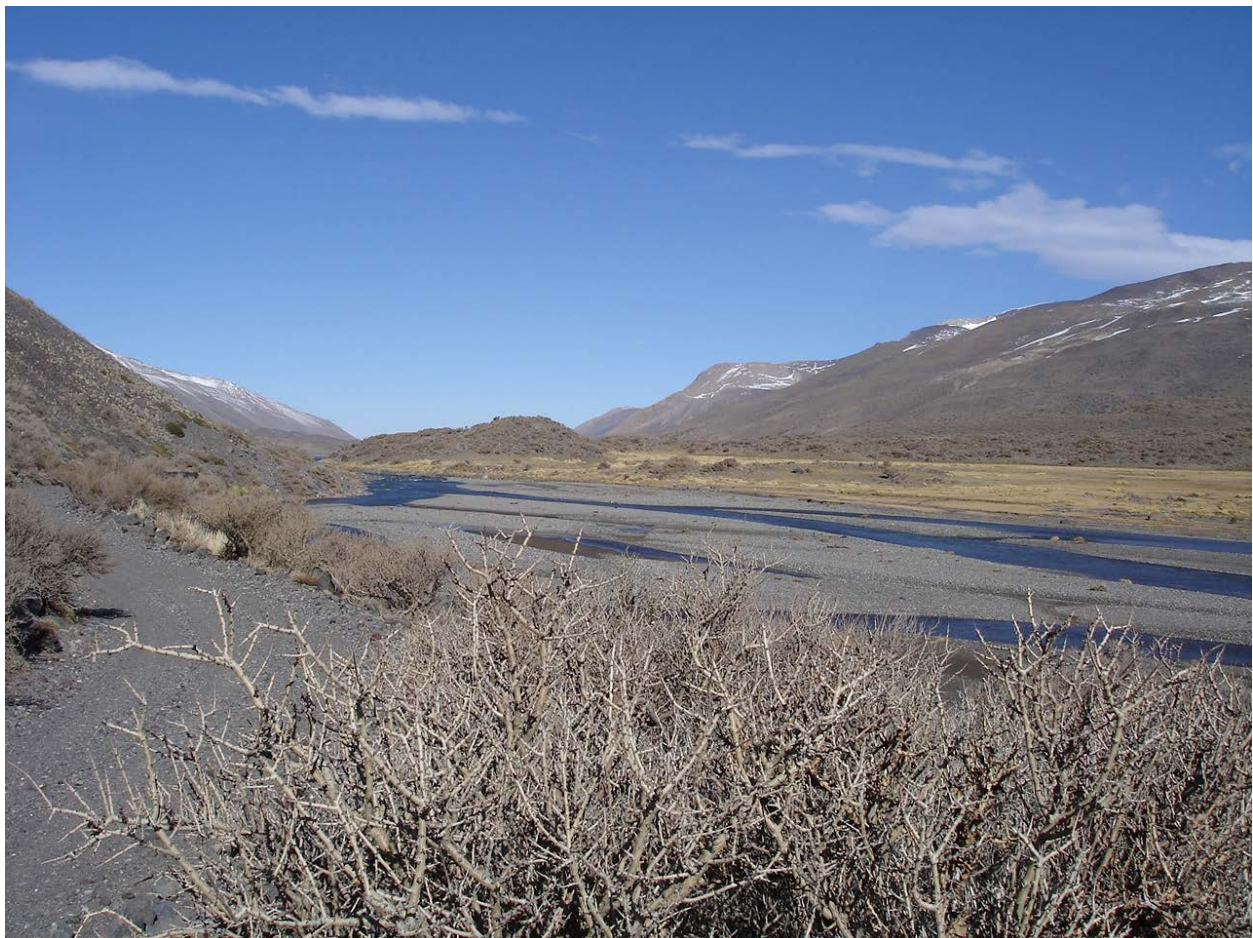
Figura 19. Cresta de presión provocada por el ascenso del frente de la avalancha de rocas de la quebrada Vega del Rincón sobre la ladera de la margen izquierda del valle.

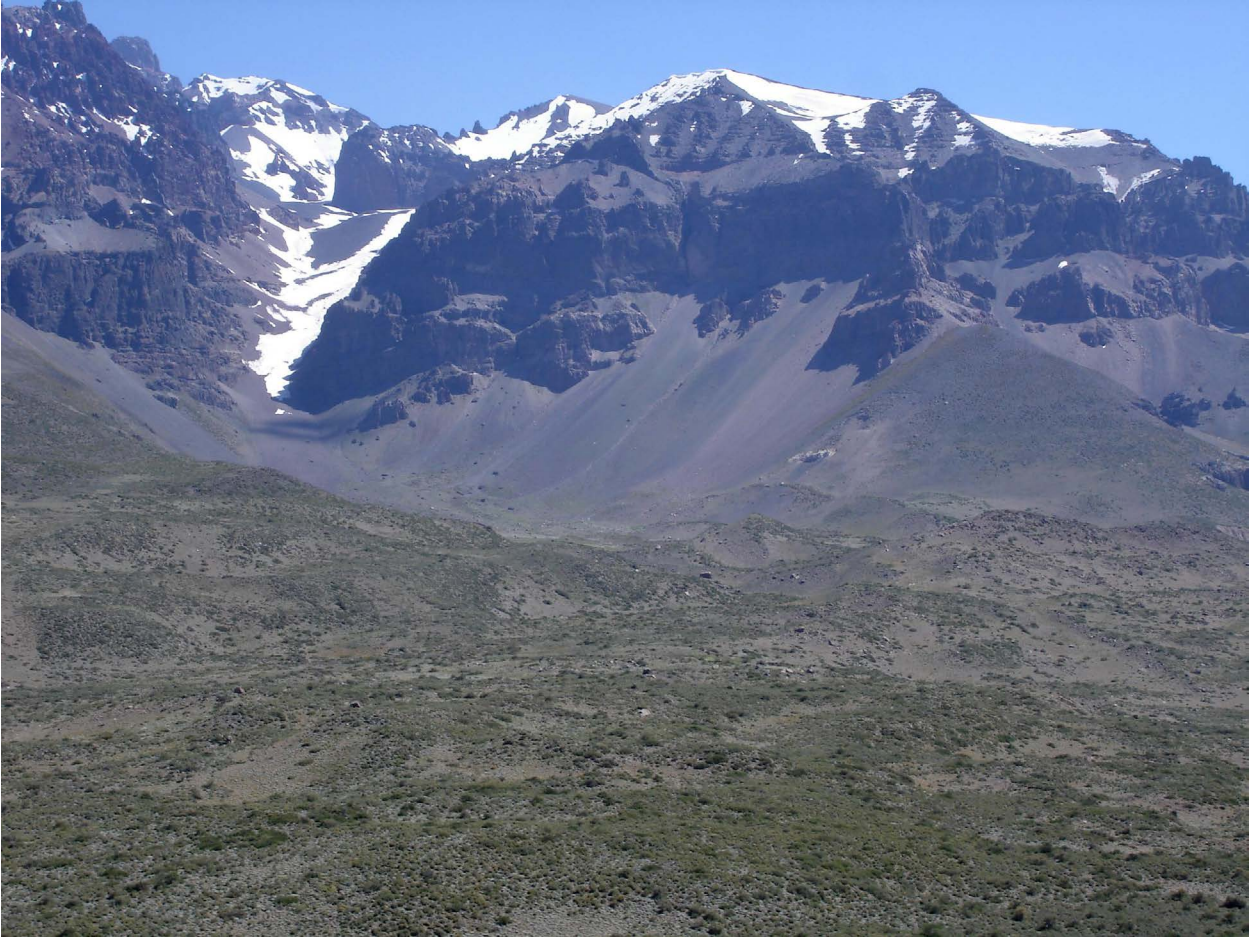
Figura 20. Escarpa de arranque de la avalancha de rocas de la quebrada Vega del Rincón.

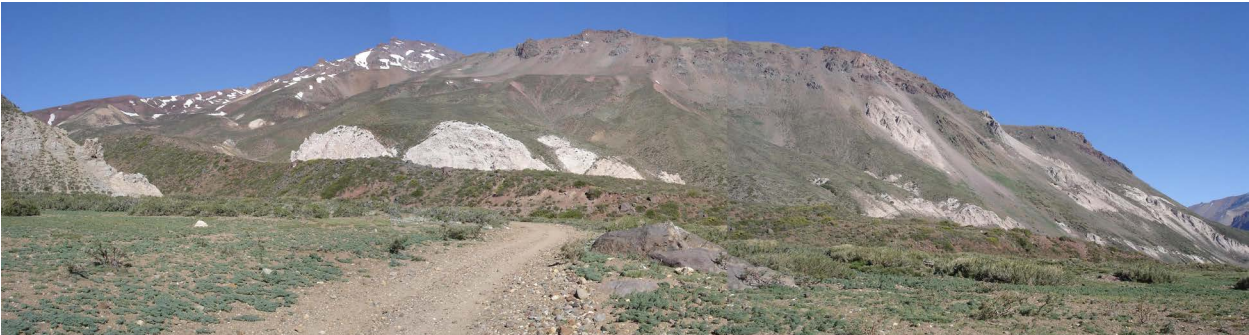
Figura 21. Depósito de coloración rojiza, ubicado sobre la planicie del río Atuel, perteneciente a la avalancha de rocas que descendió por el arroyo Colorado.

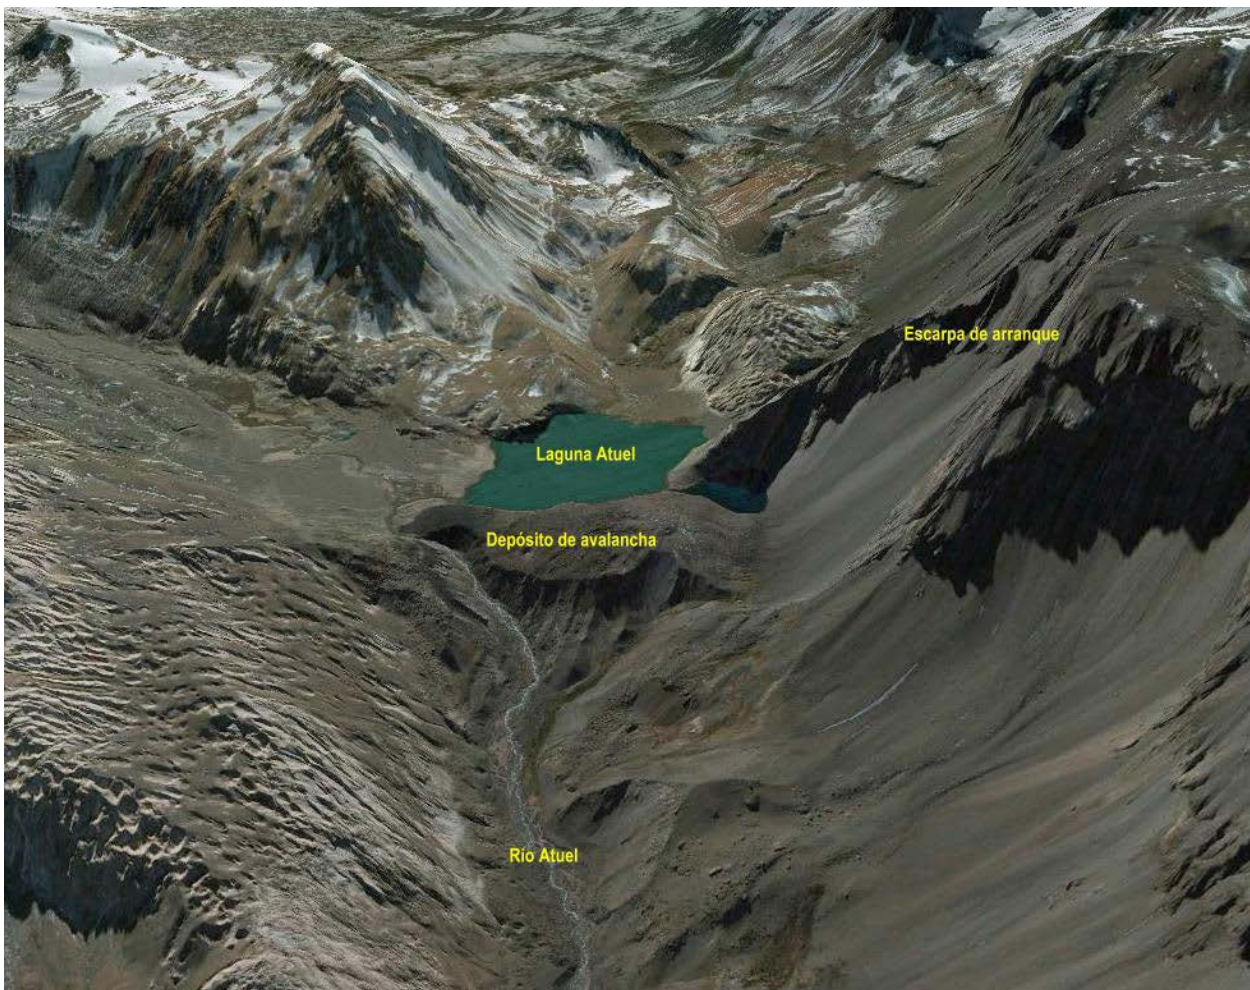
Figura 23. Vista oblicua hacia el norte del represamiento natural laguna Atuel.

La cicatriz de arranque de la avalancha es un acantilado muy alto, labrado en las capas de volcanitas ubicadas en lo más alto de la ladera (Fig. 23). Los límites bien definidos y la escasa degradación de esta zona permiten apreciar la magnitud del movimiento y la extensión de la cicatriz que alcanza los 1.700 metros.

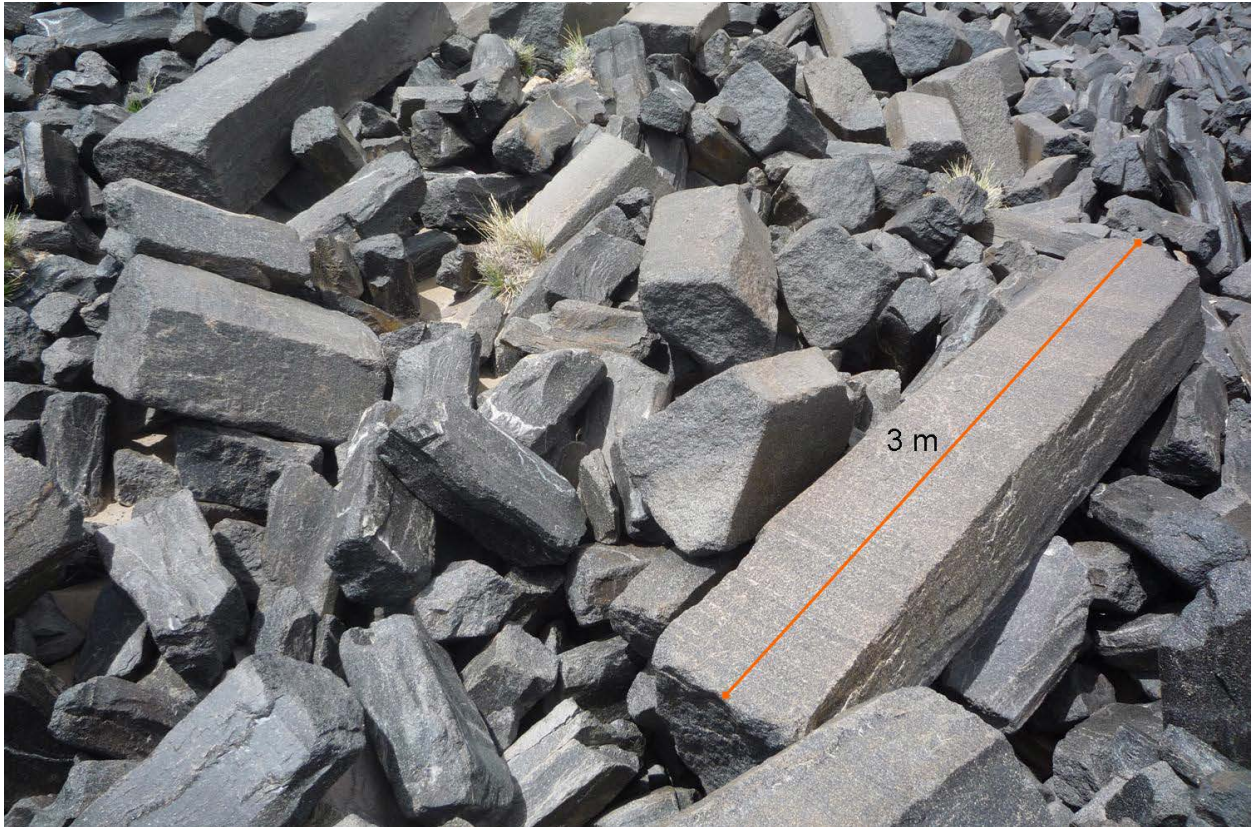
Figura 26. Basaltos con formas de prismas originados por disyunción columnar.

Está compuesto exclusivamente por bloques de basaltos negros, de notable forma prismática (Fig. 26), debido a una disyunción columnar bien visible también en la zona de arranque. Las columnas tienen longitudes que alcanzan los 5 m y se disponen de manera caótica, apoyando unas sobre otras, sin la presencia de material intersticial. Es importante destacar la presencia de dos depresiones con forma de embudo similares morfológicamente a las dolinas. Sus dimensiones varían entre 10 y 15 m de profundidad y 25

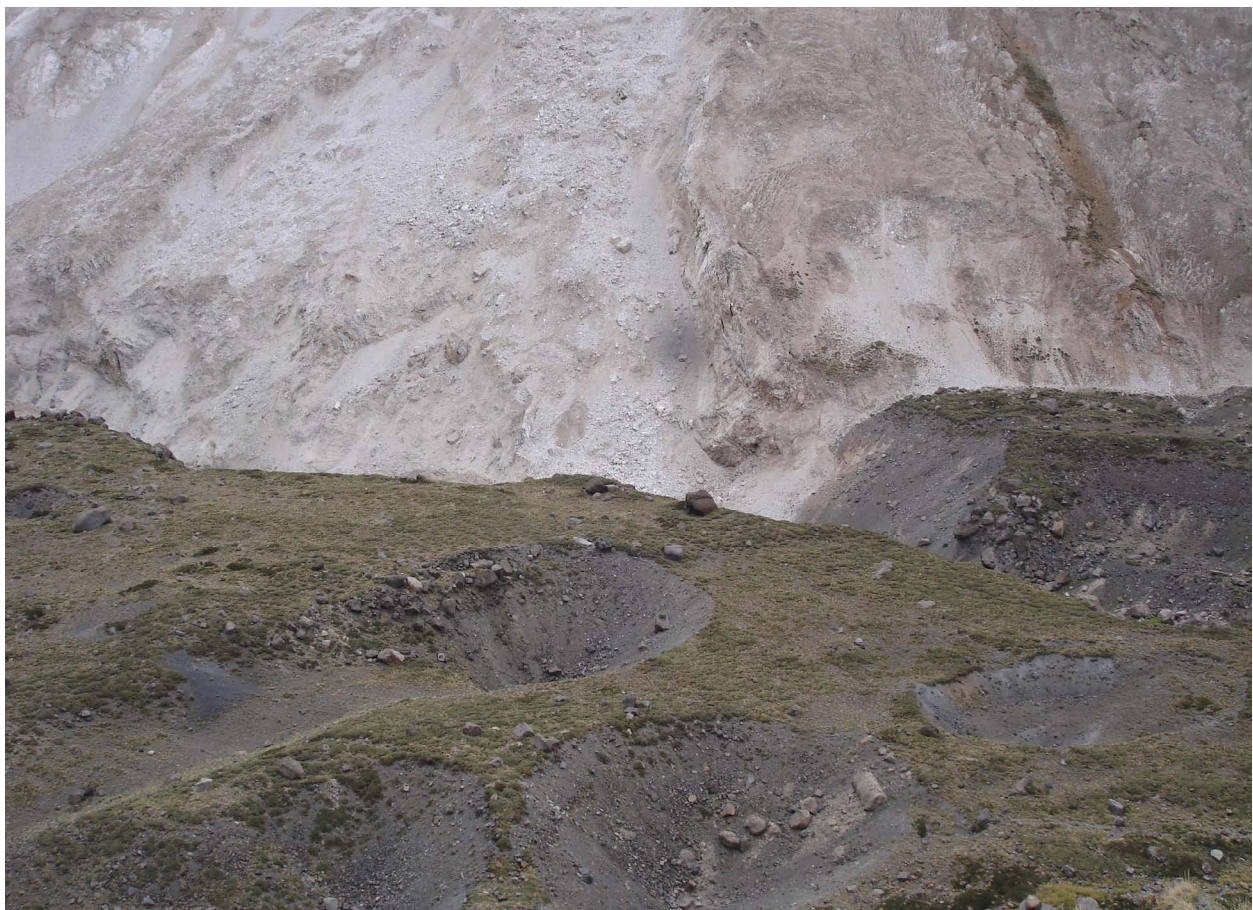
Figura 27. Formación de dolinas en el flujo distal de la avalancha de rocas, originadas a partir de la disolución del yeso y posterior colapso.

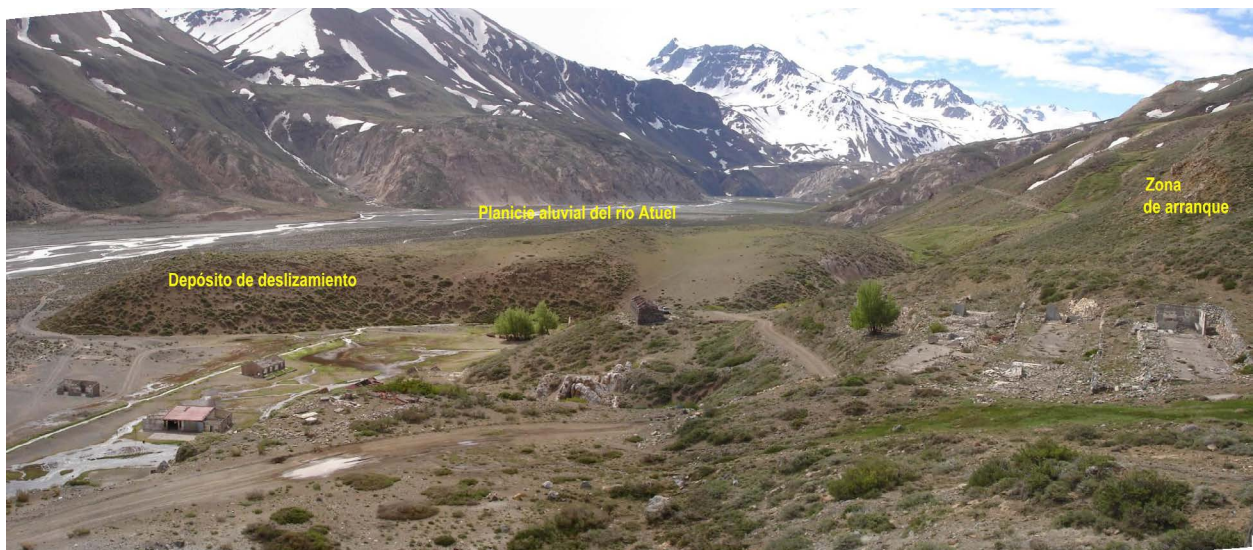
Figura 29. Depósito formado por un deslizamiento ubicado sobre la planicie aluvial del río Atuel, en las inmediaciones de la ex refinería de azufre Sominar S.A.

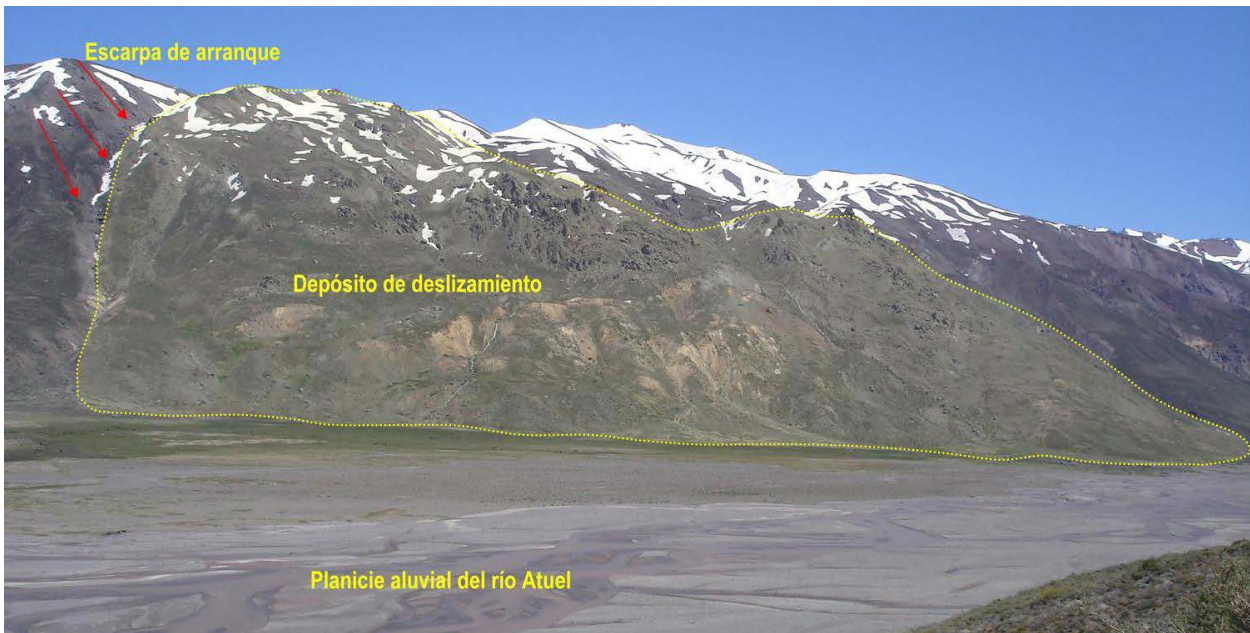
Figura 31. Depósito formado por un deslizamiento ubicado sobre la planicie aluvial del río Atuel, originado en las rocas volcánicas de la Formación Río Damas.

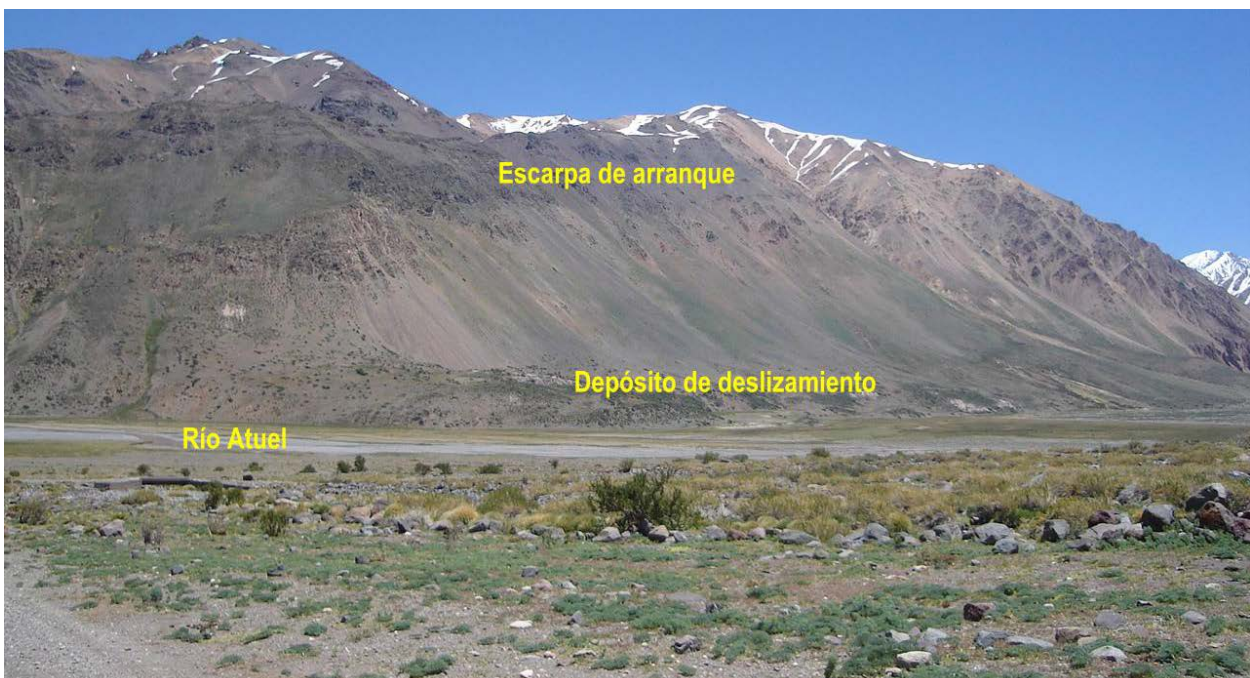
Figura 32. Depósito formado por deslizamientos ubicados sobre la planicie aluvial del río Atuel, originado en la ladera norte de los cerros Amarillos.

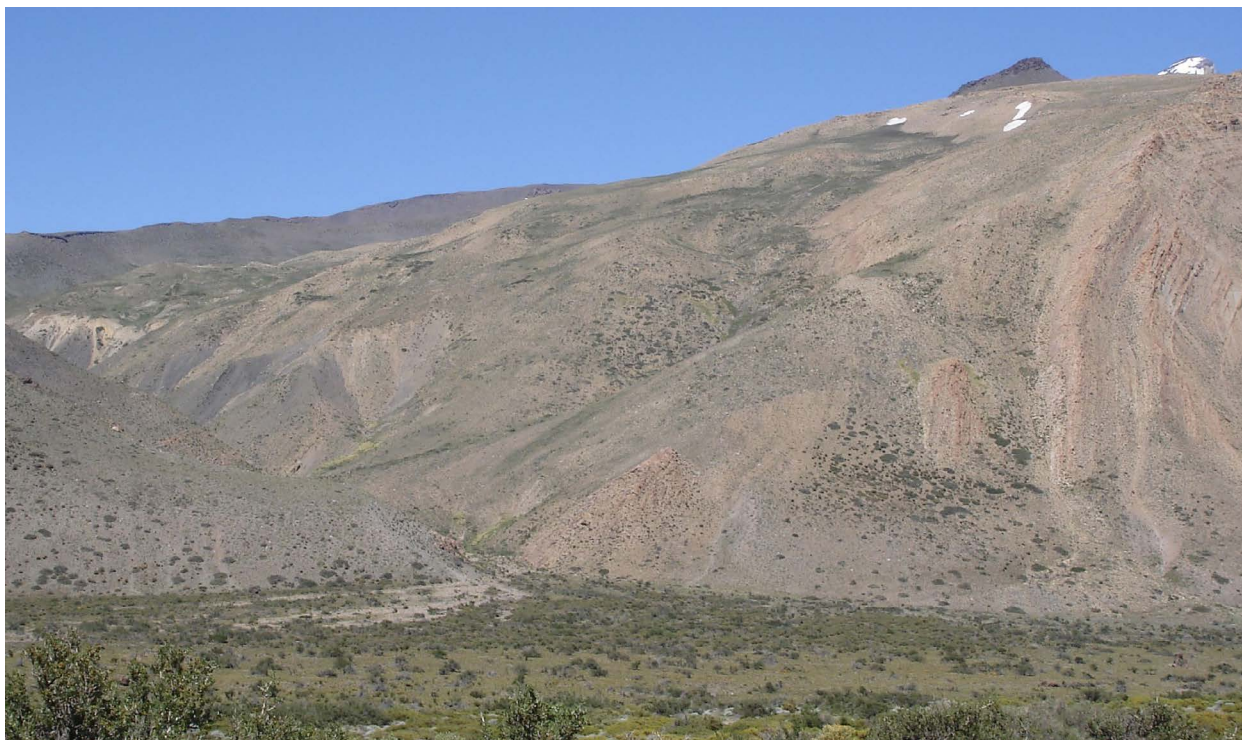
Figura 35. Deslizamiento tipo traslacional originado en las capas sedimentarias ubicadas en la margen izquierda del arroyo Quebrada de la Piedras. Nótese la fuerte inclinación de las capas hacia el eje del valle.

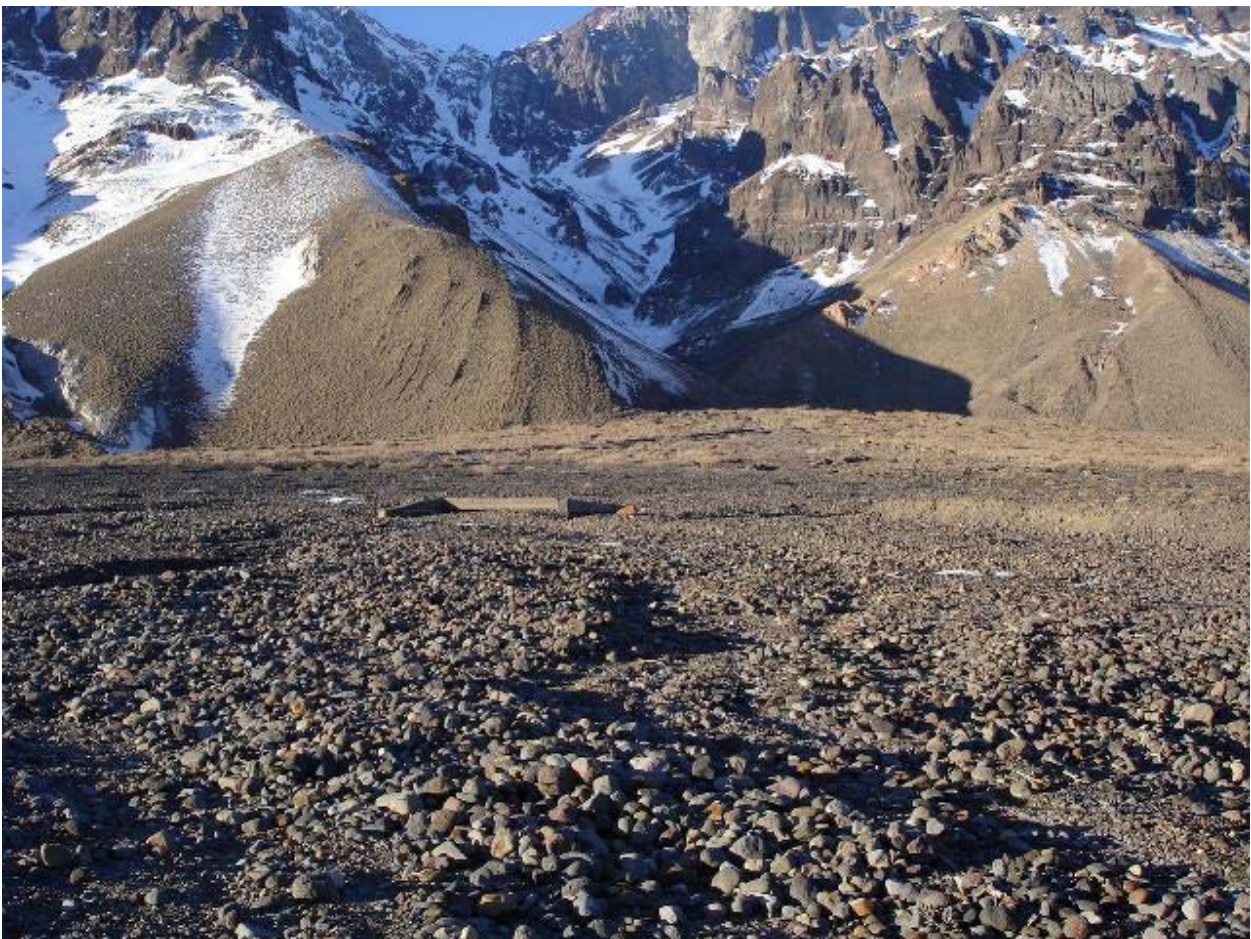
Figura 37. Abanico aluvial formado en la desembocadura del arroyo Las Rosas, formado por flujos de detritos recurrentes. Nótese el puente sobre la ruta provincial 220 totalmente tapado por el material acarreado por los flujos (aluviones).

detritos y un ejemplo es el abanico aluvial formado en la desembocadura del arroyo Las Rosas, tributario del río Atuel (Fig. 37). Otros valles de la cordillera mendocina son escenario de ingentes flujos de detritos, tal es el caso del valle del río Mendoza donde grandes flujos han ocurrido entre los años 2005 y 2015 provocando cortes prolongados en la ruta nacional 7 (Fig. 38 a y b). El aumento demográfico y la expansión hacia zonas cordilleranas, hace que en la actualidad estos movimientos generen graves daños materiales y pérdidas humanas.

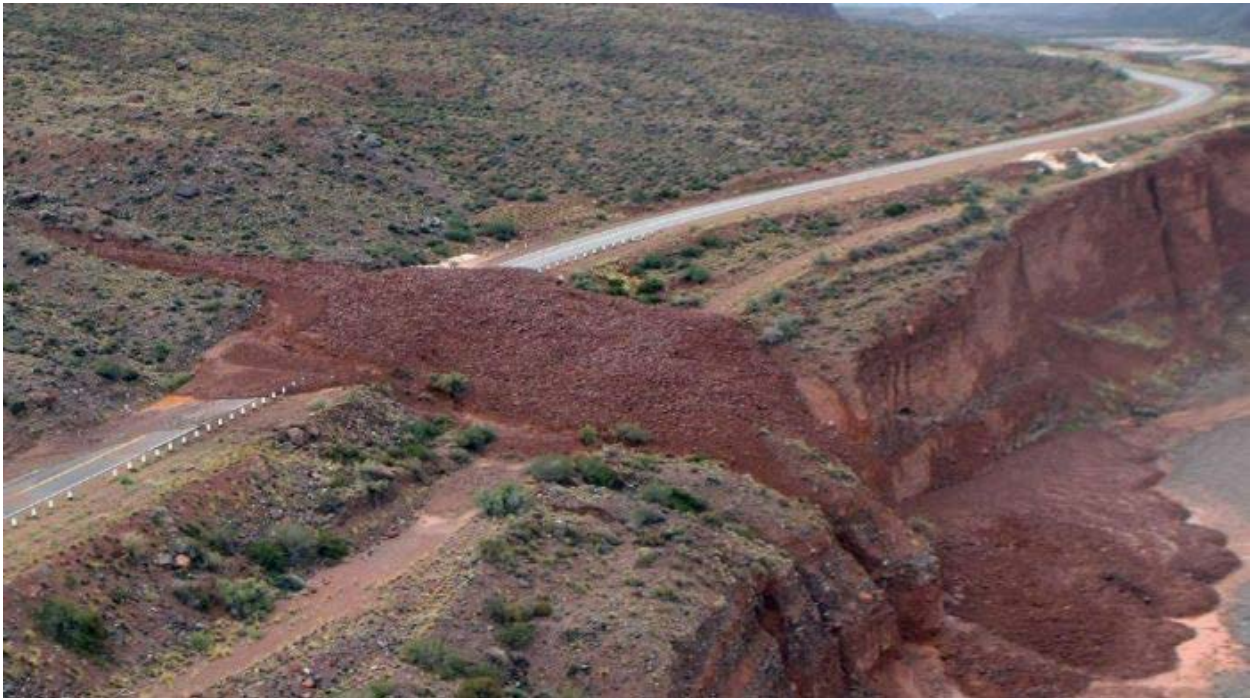
Figuras 38a. Flujo de detritos sobre la ruta nacional 7, febrero de 2013.
