SERIE CONTRIBUCIONES TÉCNICAS - PELIGROSIDAD GEOLÓGICA N° 23

# ESTUDIO DE PELIGROSIDAD GEOLÓGICA DEL VALLE SUPERIOR DEL RÍO ATUEL

MENDOZA, ARGENTINA

Mario Adolfo Rosas<sup>1</sup>, Luis Enrique Fauqué<sup>2</sup>,  
Carlos Guillermo Javier Wilson<sup>1</sup> y Ángel Sebastián Jara<sup>2</sup>

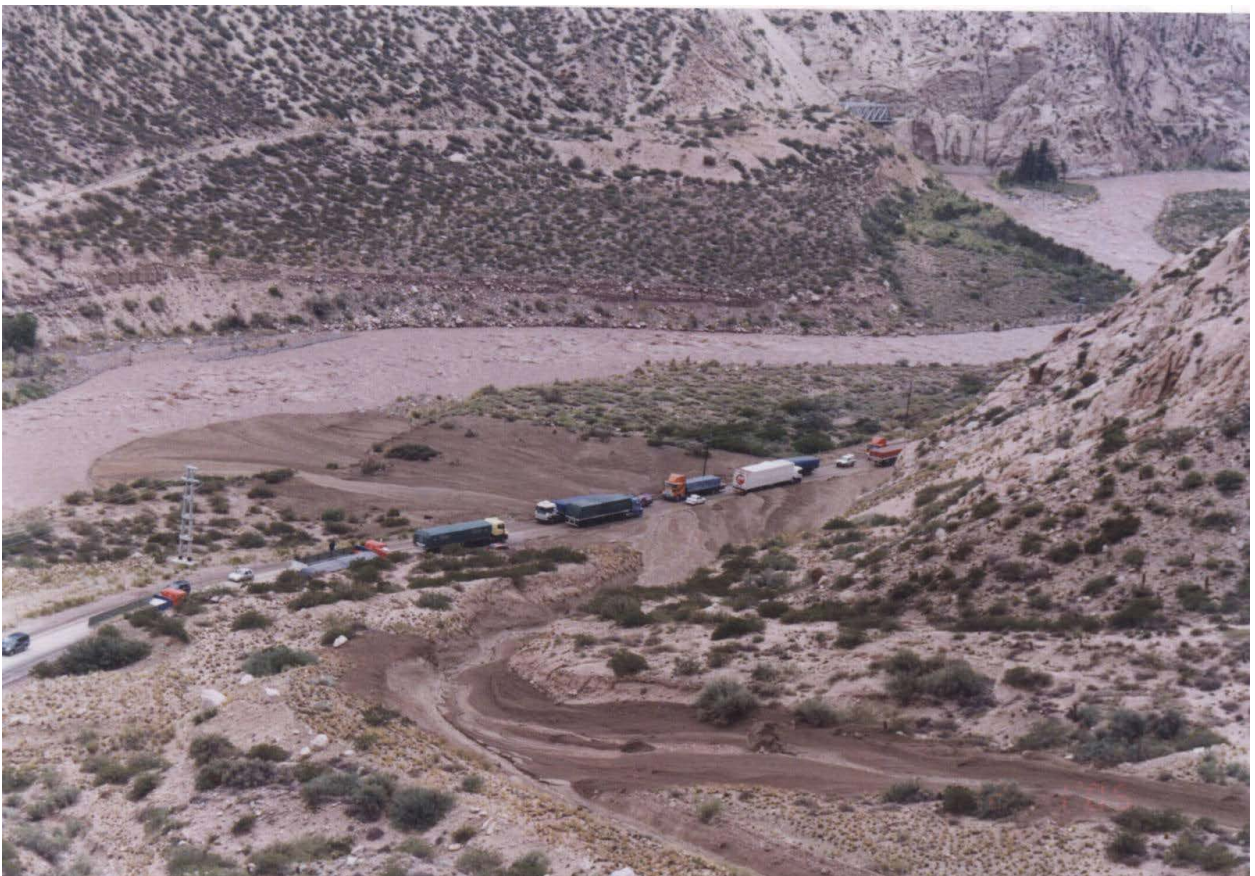
Figuras 38b. Flujo de detritos sobre la ruta nacional 7, enero de 2005.

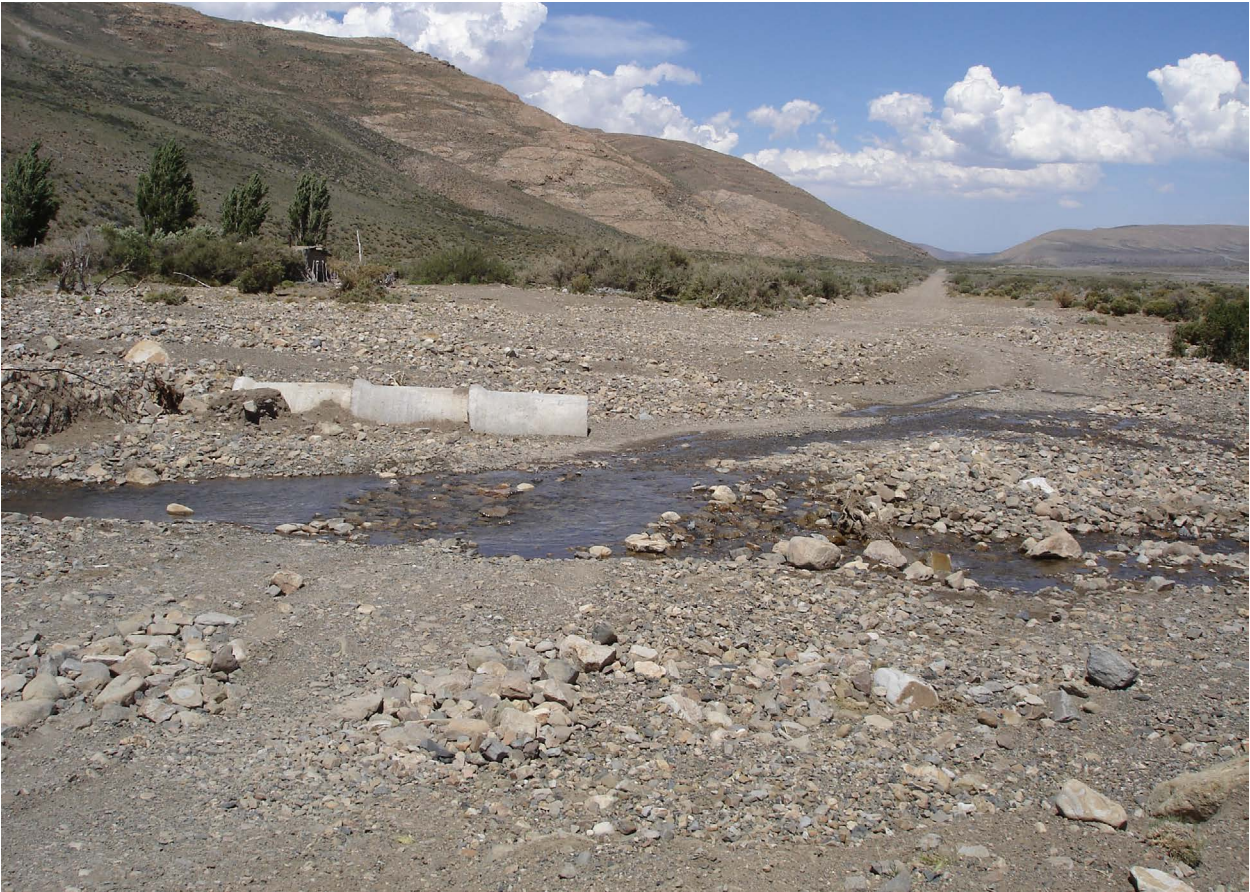
Figura 39. Flujos de detritos originados en el arroyo La Chilca y su impacto sobre la ruta provincial 220.

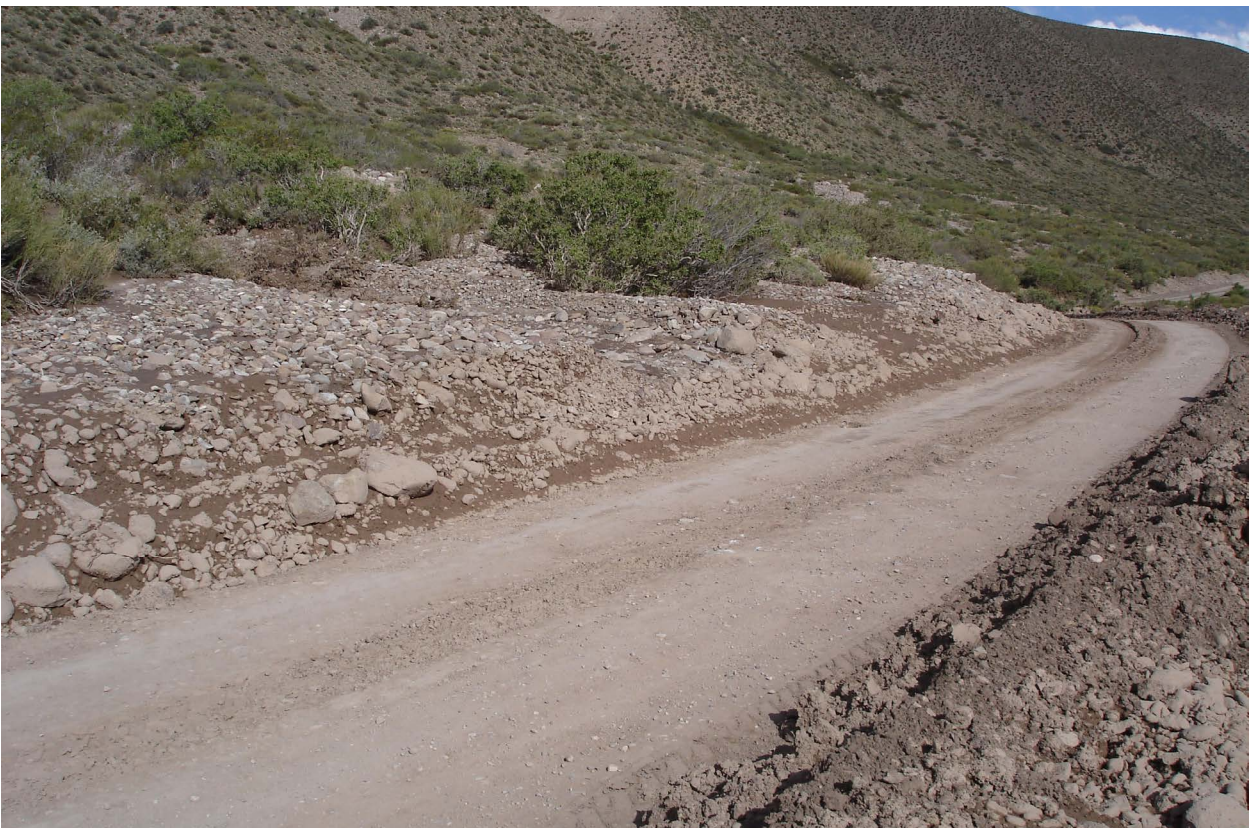
Figura 40. Flujos de detritos originados a partir de las fuertes lluvias torrenciales ocurridas durante la época estival y su incidencia sobre la traza de la ruta provincial 220.

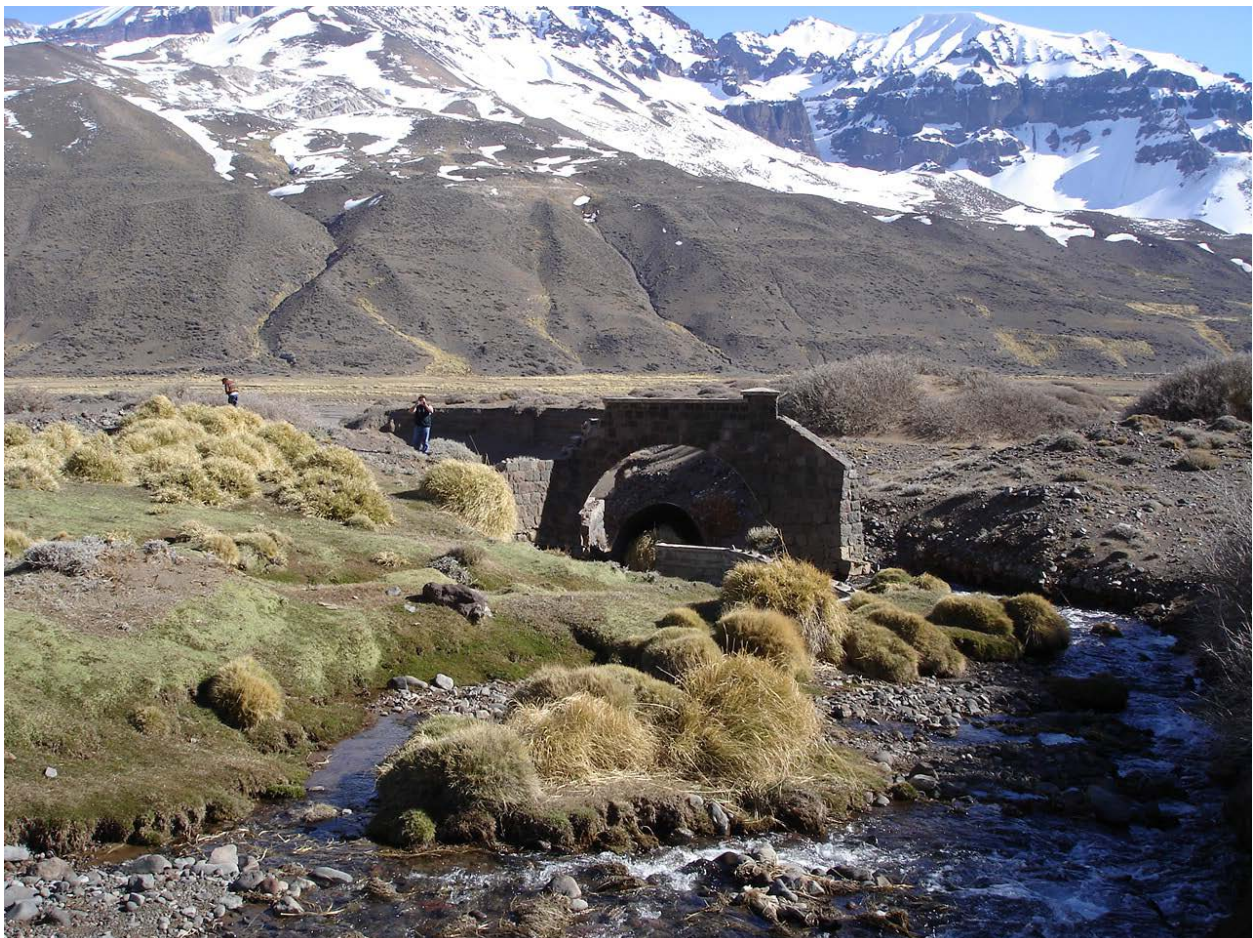
Figura 41. Puente sobre el arroyo Bayo destruido totalmente por la recurrencia de flujos de detritos.

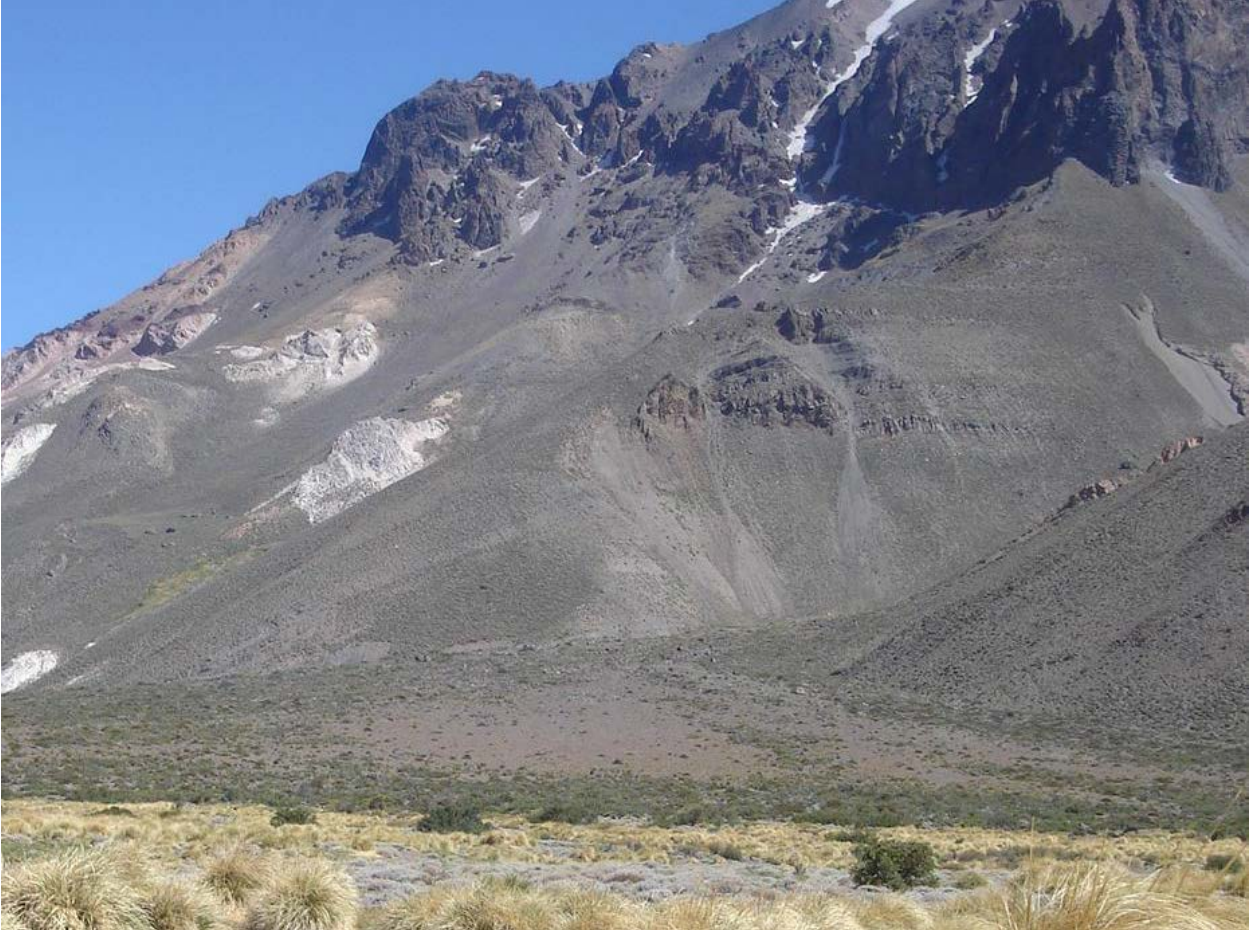
Figura 42. Grandes abanicos aluviales, sobre la planicie aluvial del río Atuel, formados por flujos de detritos recurrentes.

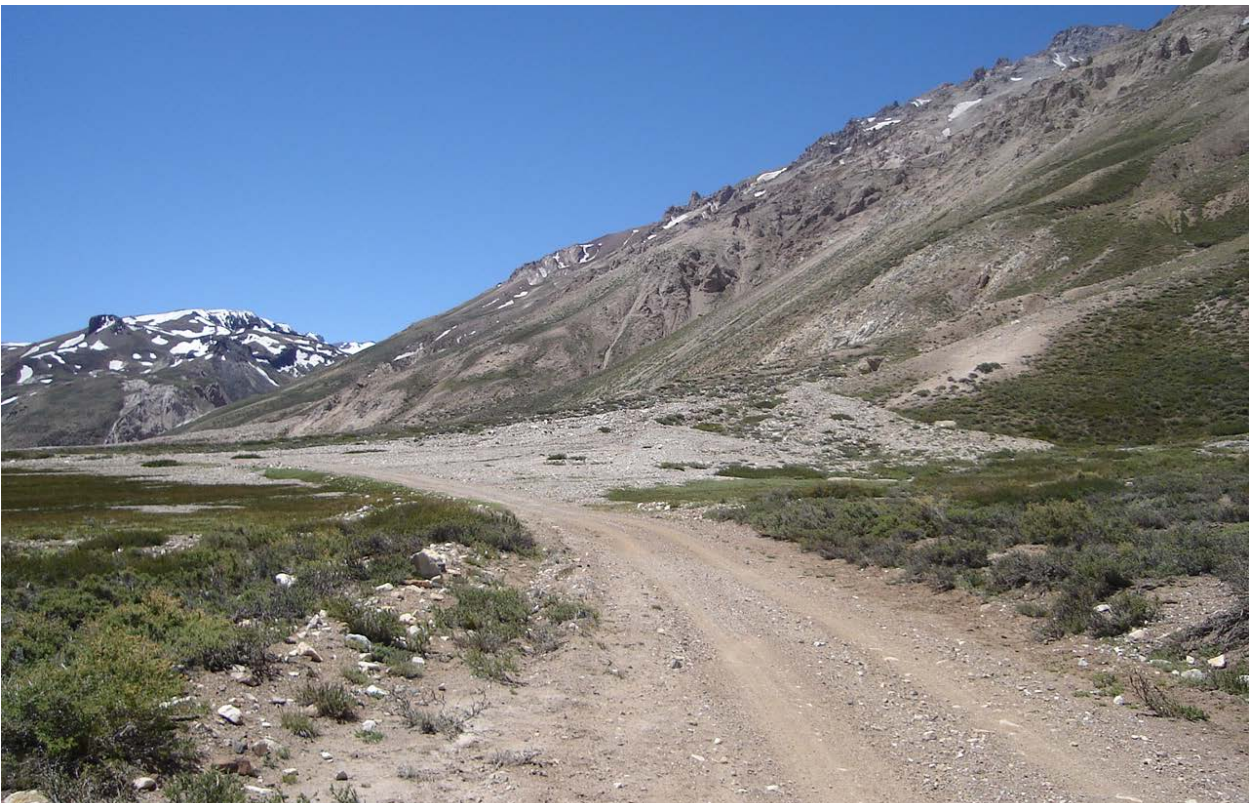
Figura 43. Abanicos aluviales desarrollados sobre la planicie aluvial, formados por flujos de detritos procedentes de las capas de yeso. Producen cortes en la ruta provincial 220.

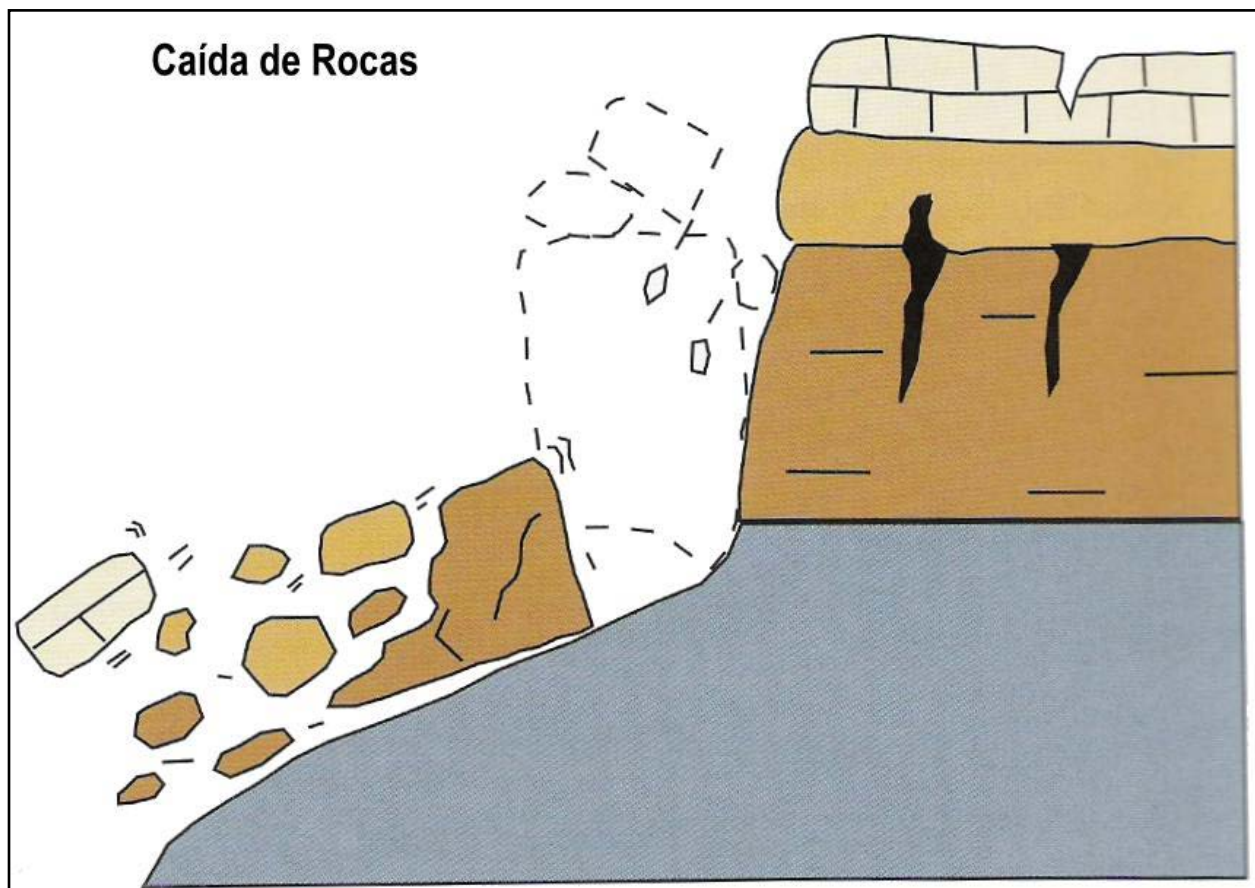
Figura 44. Gráfico de una caída de rocas.

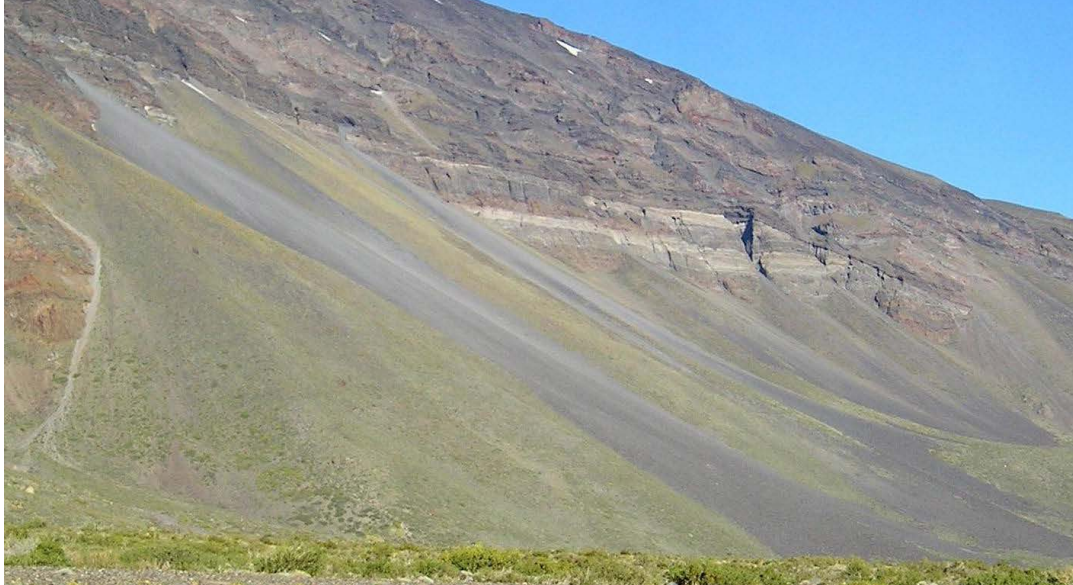
Figura 45. Cornisas rocosas de donde provienen las caídas de rocas que alimentan a los extensos conos de detritos que son verdaderas rampas por donde se deslizan o impactan los bloques desprendidos.

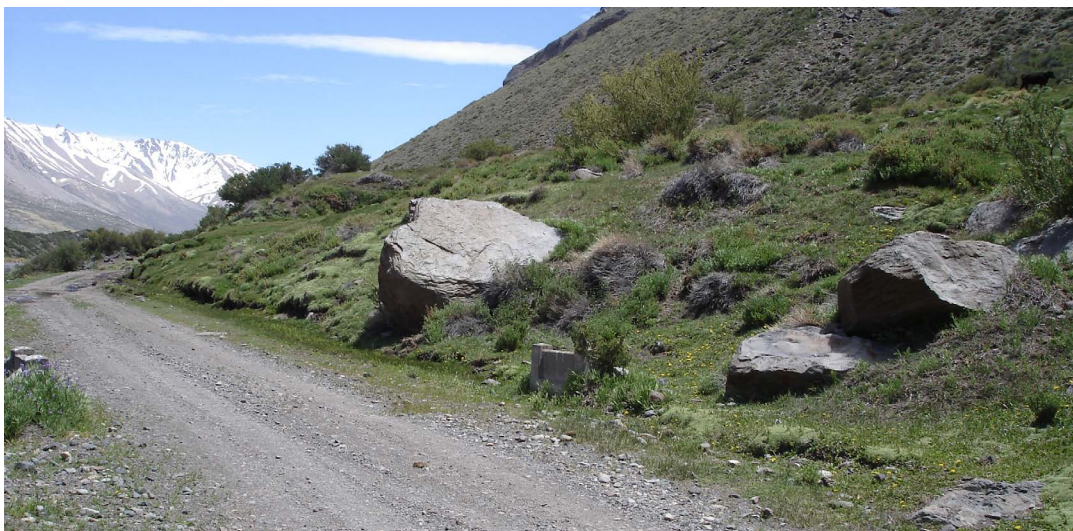
Figura 46. Bloques caídos desde el flanco sur del cerro Sosneado, ubicados a la vera de la ruta provincial 220.

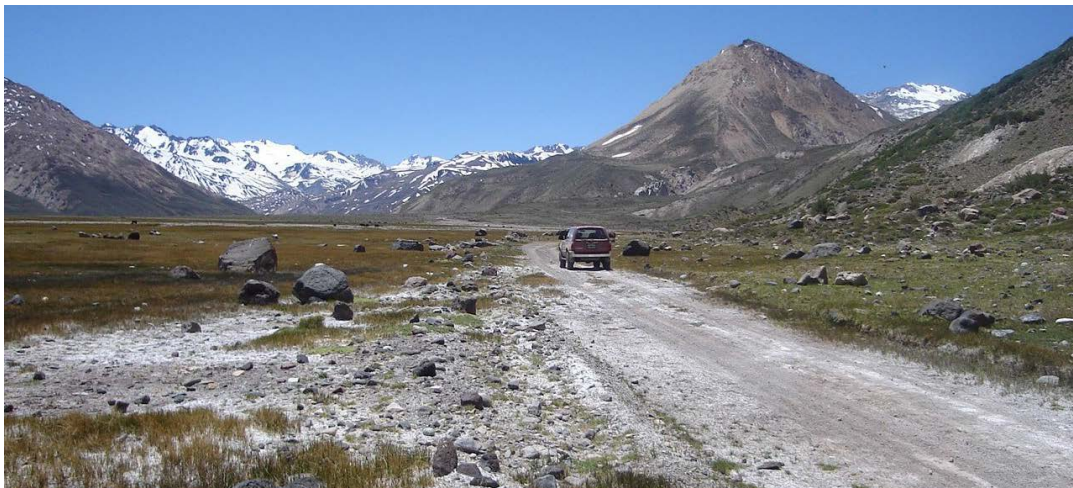
Figura 47. Bloques esparcidos sobre sobre la planicie aluvial del río Atuel en el sector denominado «Vega del Colorado» por donde pasa la traza de la ruta provincial 220.

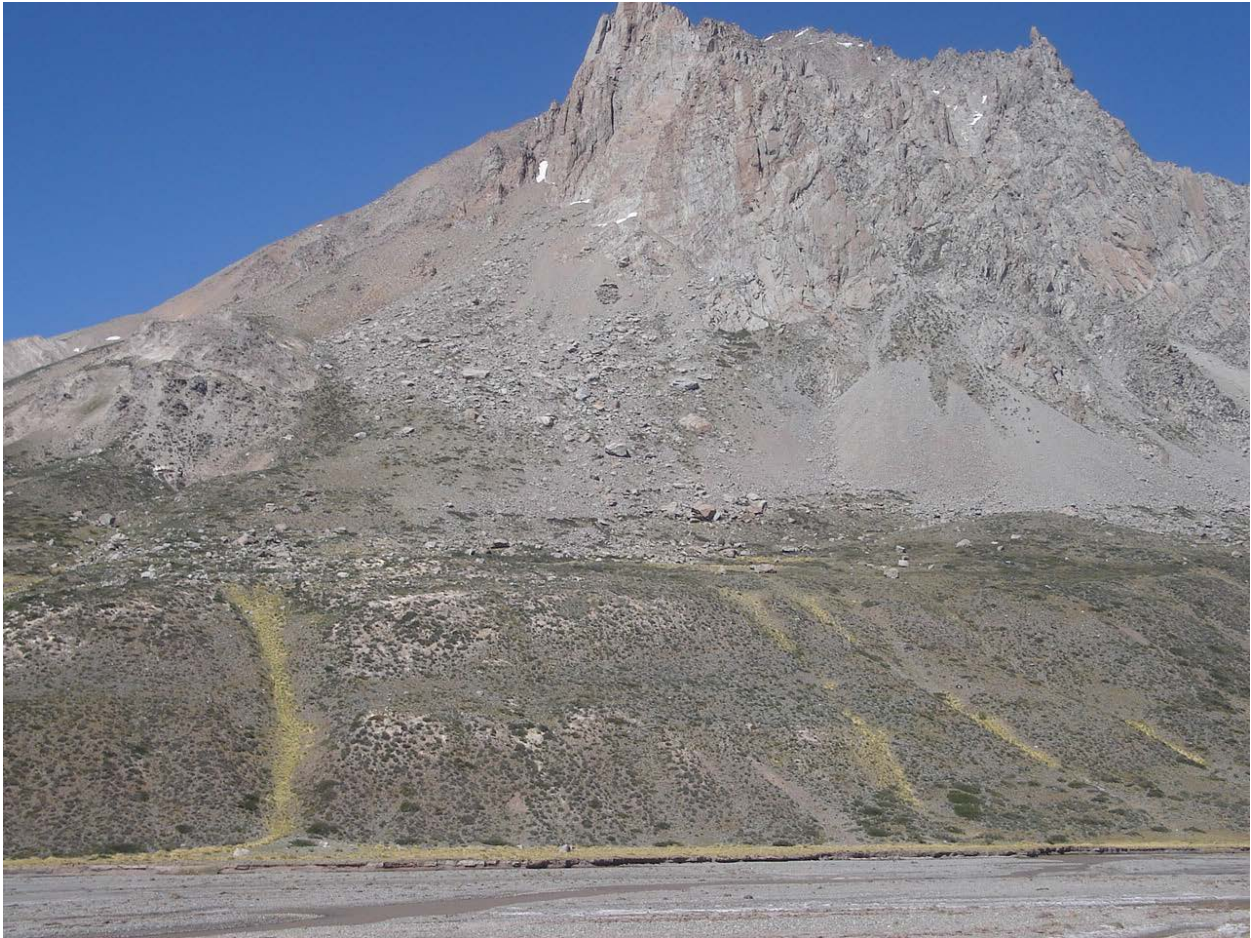
Figura 48. Caídas de rocas procedentes de la ladera norte del cerro de Los Pantanos, ubicado sobre la margen derecha del río Atuel.

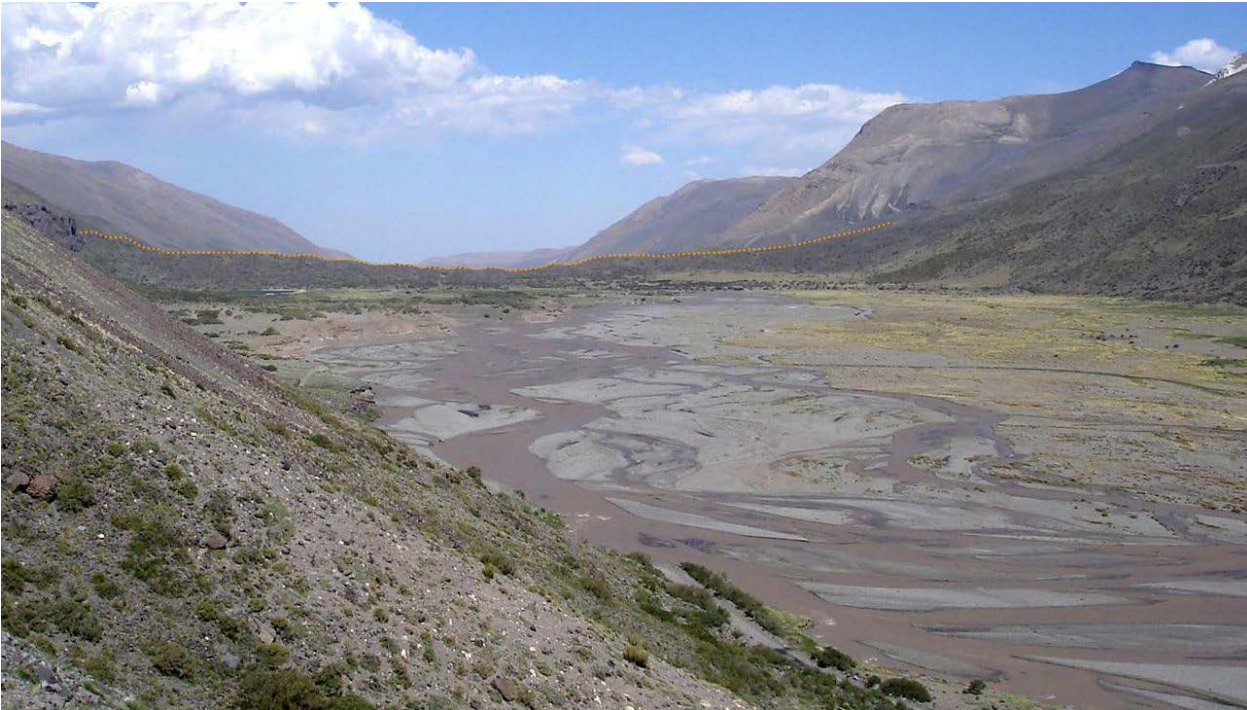
Figura 49. Diseño entrelazado del río Atuel aguas arriba del depósito de avalancha de rocas procedente del arroyo de Las Ánimas. En línea punteada el perfil del depósito de avalancha de rocas, ocupando el ancho del valle.

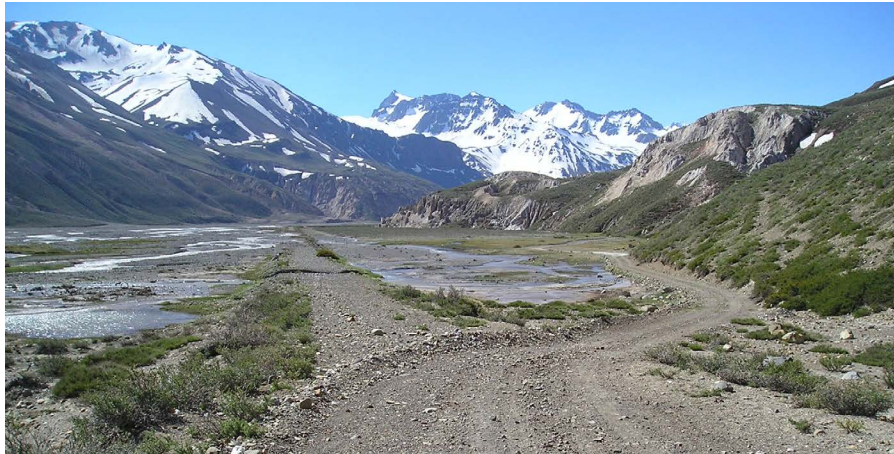
Figura 50. Crecidas y anegamientos que afectan la traza de la ruta provincial 220.

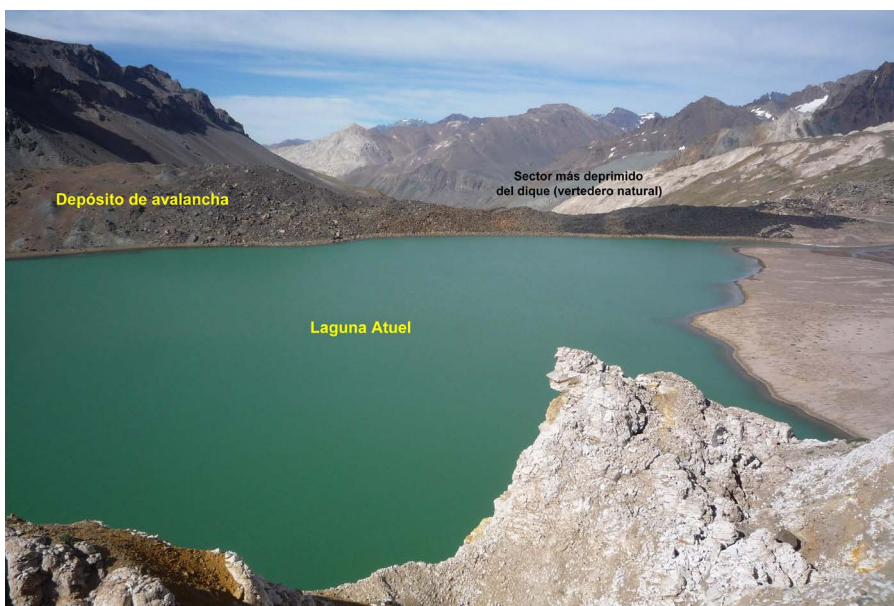
Figura 52. Vista del sector deprimido y vulnerable del depósito de avalancha de rocas que constituye el dique de la laguna Atuel.

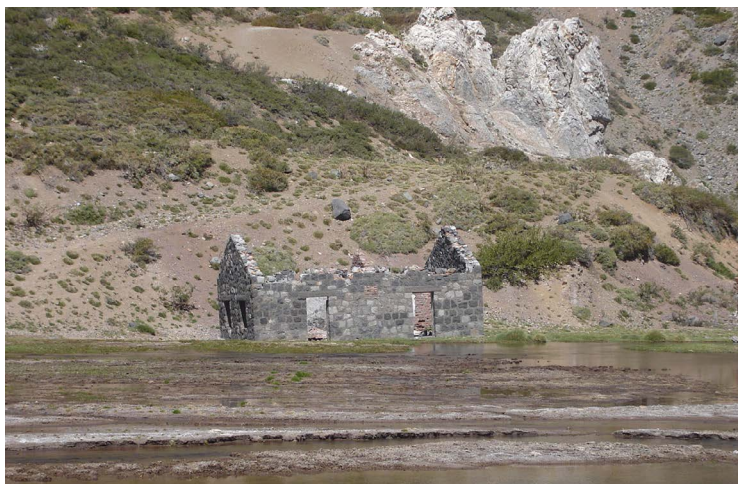
Figura 53. Anegamiento sobre la planicie aluvial del río Atuel ocurrido en las antiguas instalaciones de la ex refinera de azufre Sominar. La disolución del yeso en el sustrato provoca hundimientos en las construcciones.

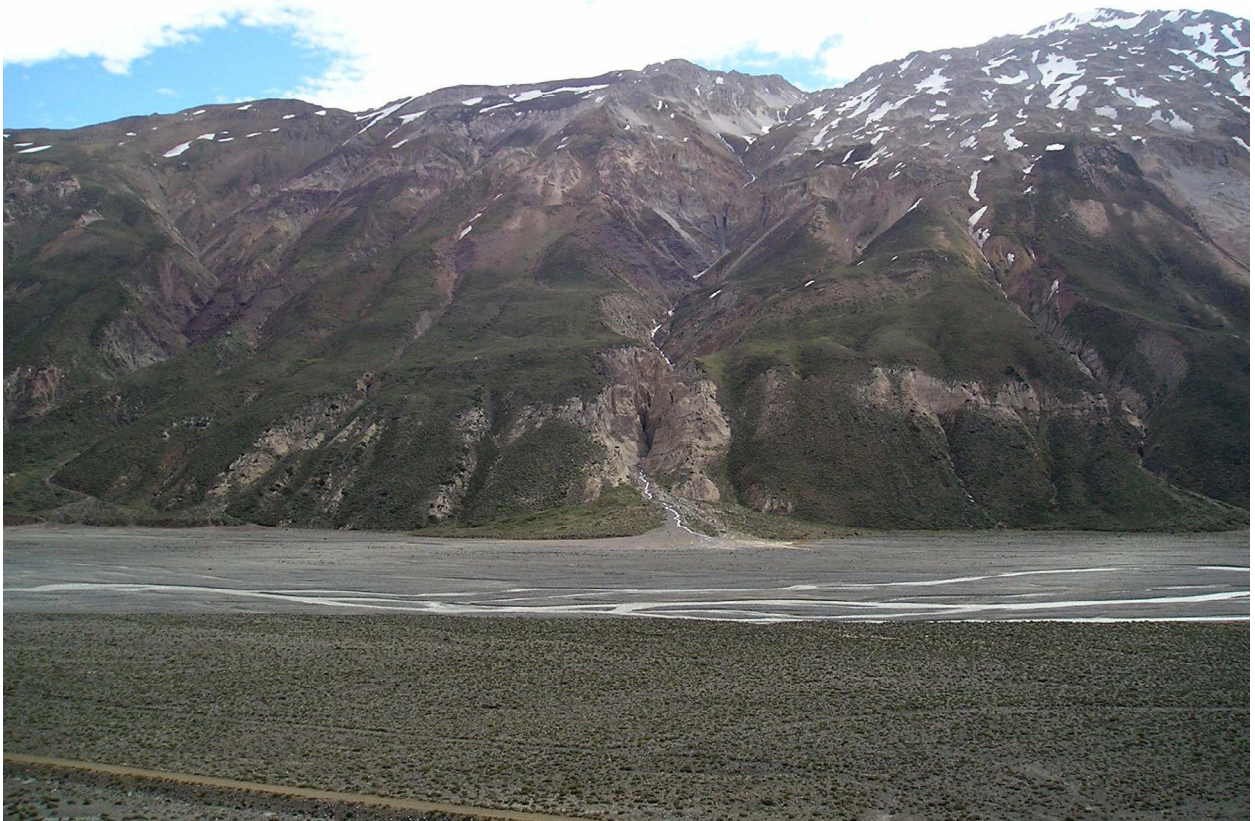
Figura 54. Disolución y erosión del macizo rocoso compuesto por yeso en la margen derecha del río Atuel, en las proximidades de la ex refinería de azufre Sominar.

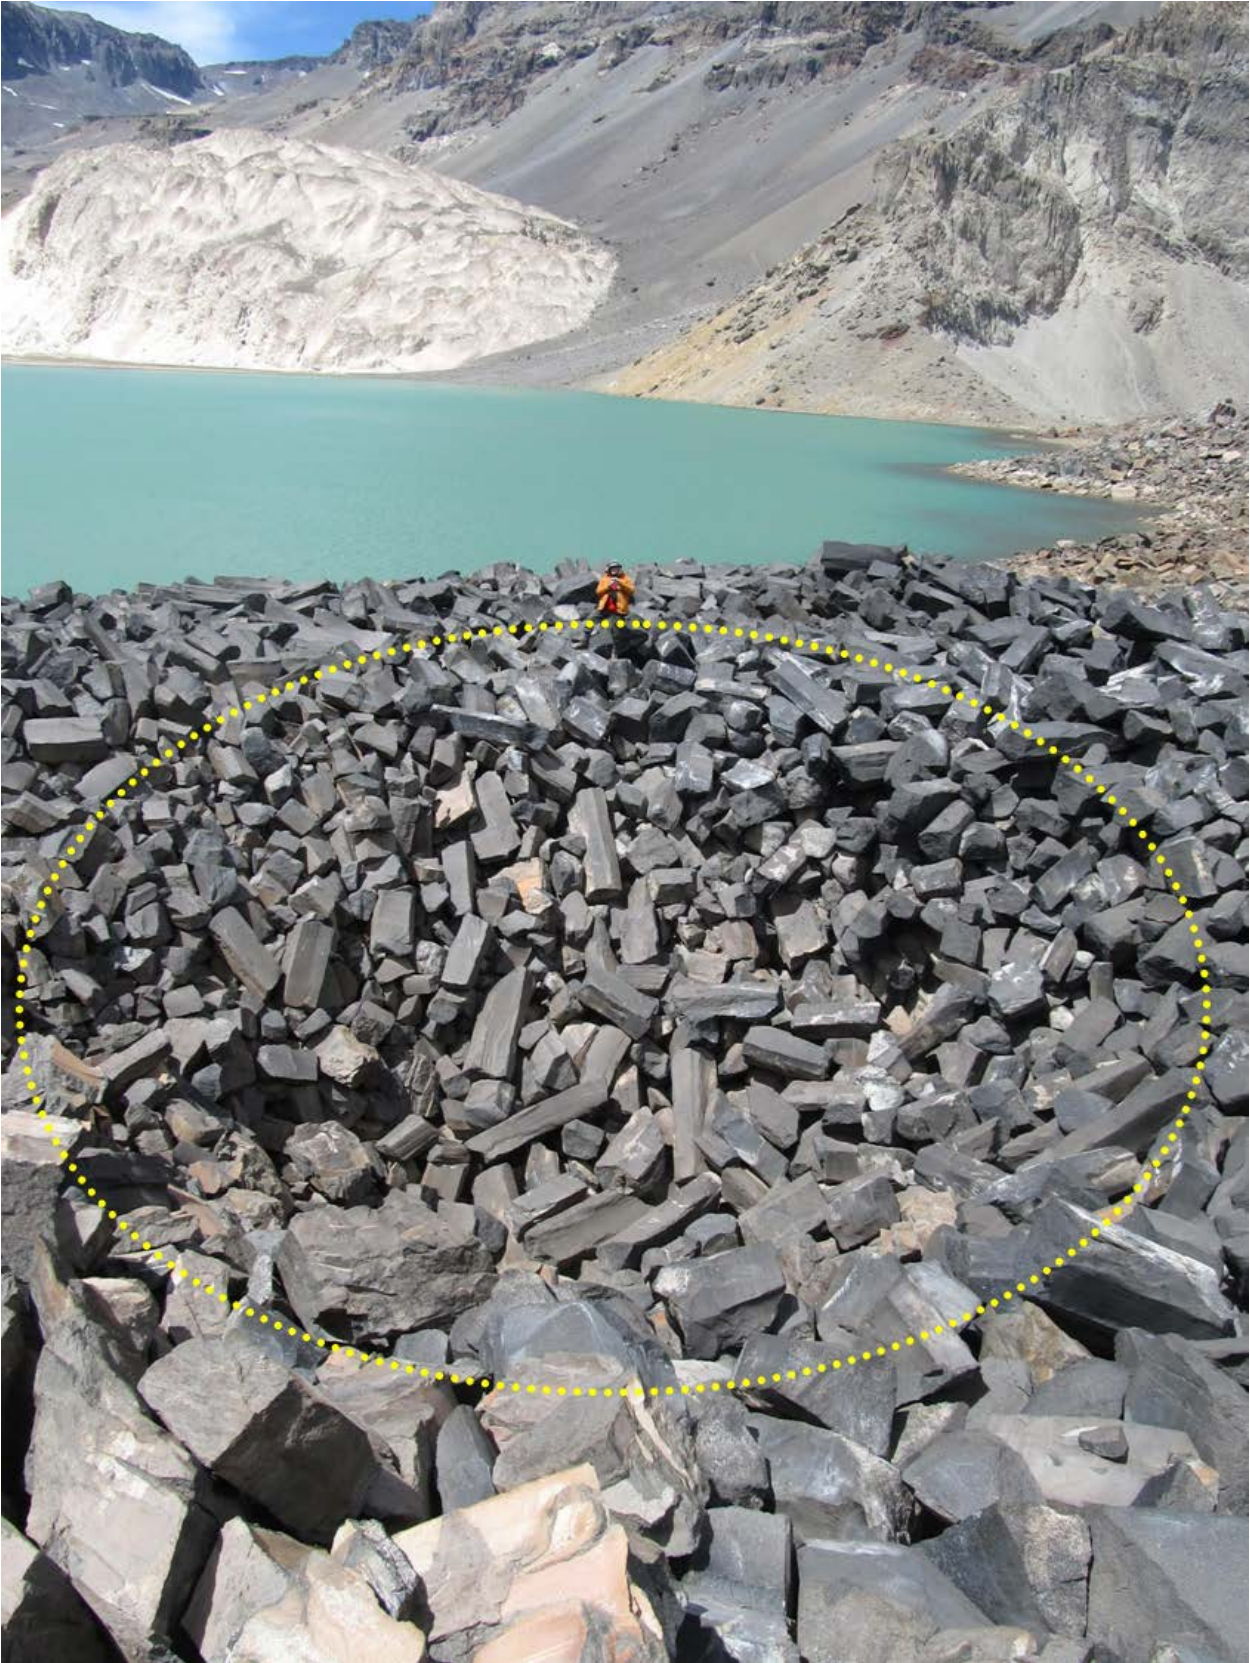
Figura 56. Sector del dique natural donde se han formado hoyos como consecuencia de la disolución del yeso, ubicado debajo del depósito de avalancha de rocas.

- El depósito de remoción en masa que constituye el dique de la laguna Atuel reviste particular interés debido a que evidencia un proceso de disolución en el sustrato de yeso sobre el cual se ha depositado. En caso de producirse un colapso del muro natural se generaría un flujo de características catastróficas que provocaría un daño ambiental enorme, además de afectar notoriamente al sector ubicado 8 kilómetros aguas abajo, donde se ha planificado la construcción del portal de ingreso al túnel internacional Paso Las Leñas.
