CATAMARCA

REMIGIO RIGAL.

- Agosto de 1936 -

CONSIDERACIONES GENERALES.

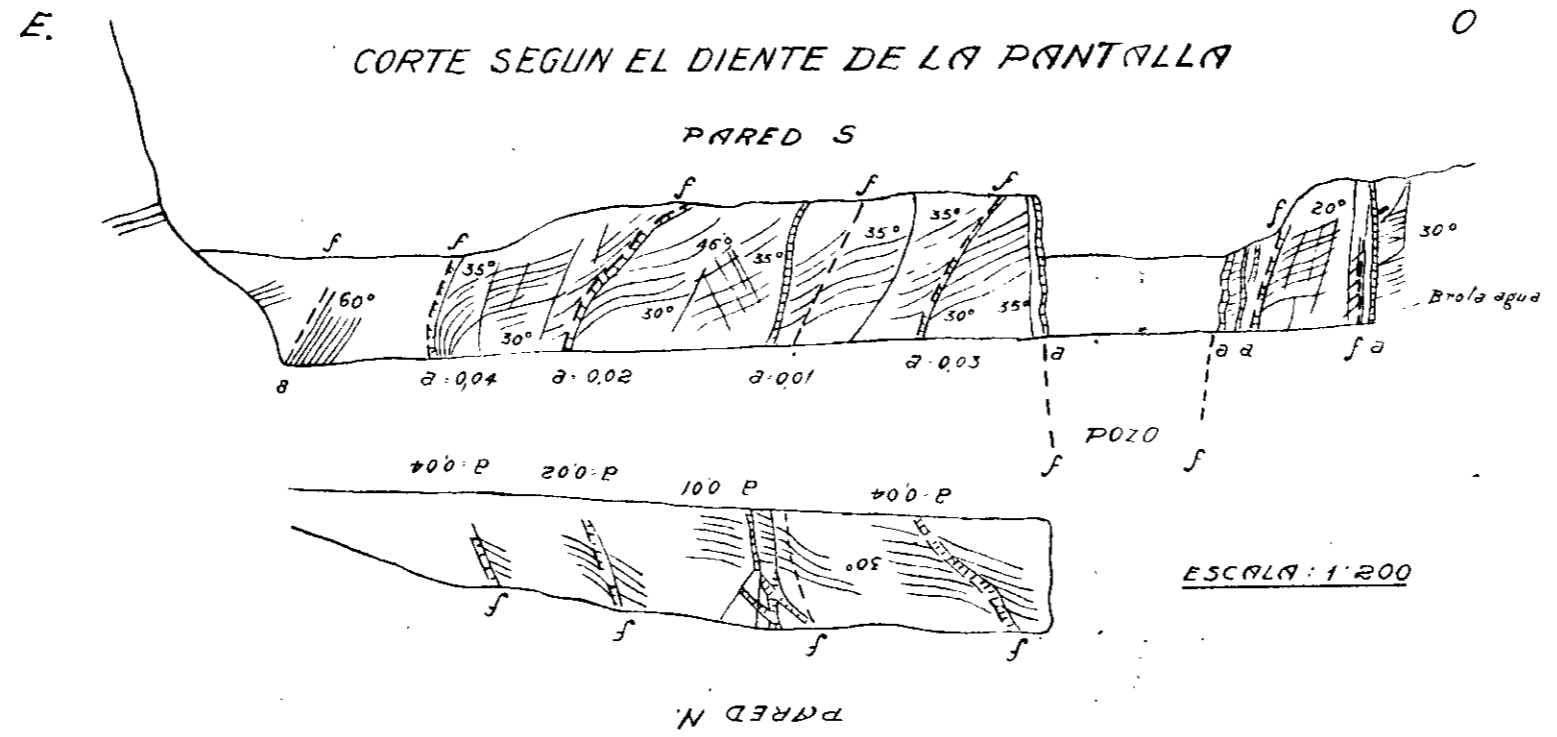
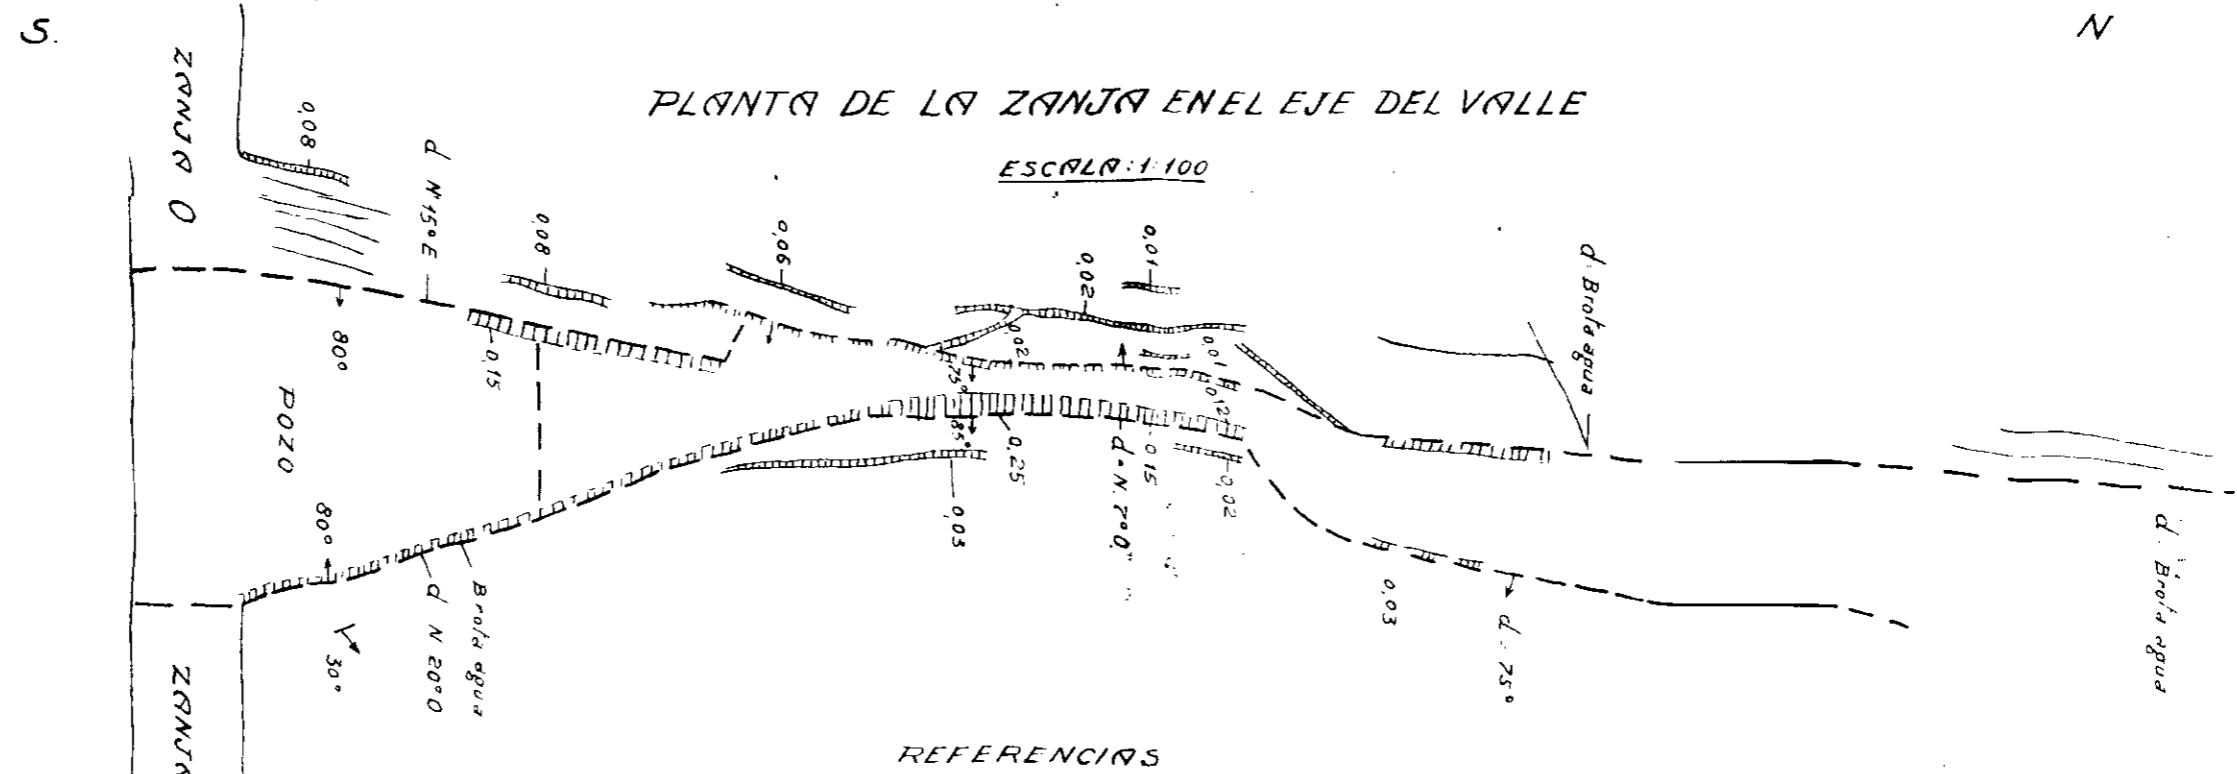
- a - Arcillas
- d - Diaclasas
- f - Fracturas
- Limite de la zanja
- ↖ Rumbo e inclinación de las rocas

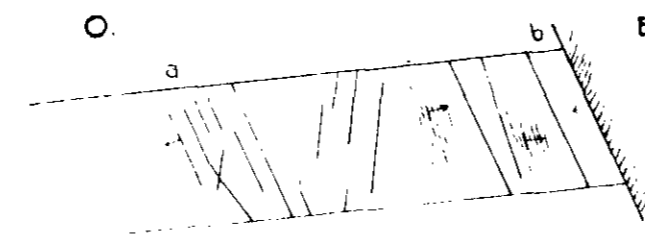
Planta del corte en la pantalla

Las pequeñas fracturas de las zanjas E. y O. en el lugar del diente de la pantalla, consideradas aisladamente, no hubieran creado mayores dificultades.

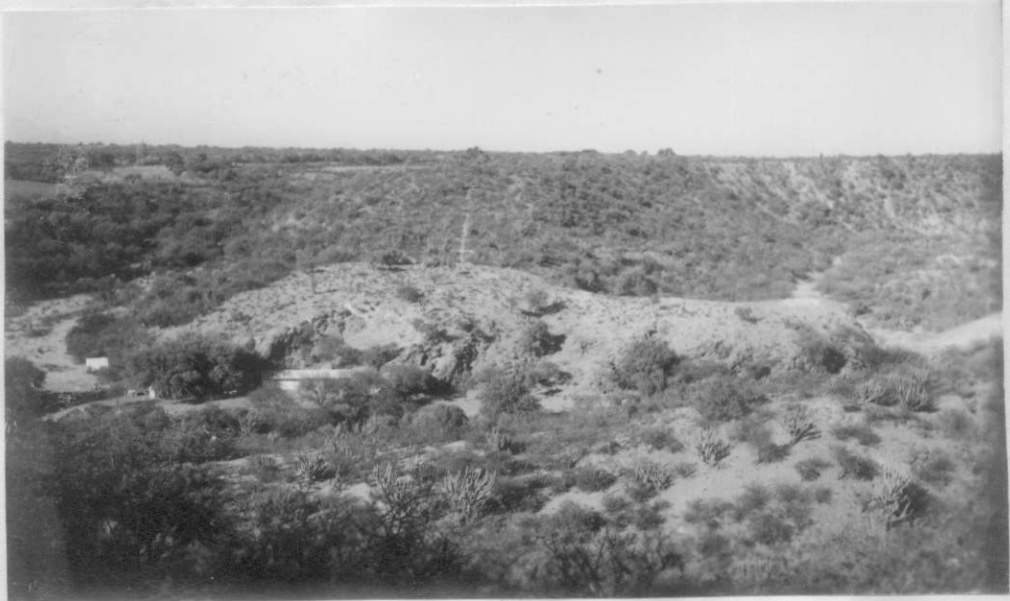
Fot. 1 - Vista hacia el S desde la terraza alta T1 de la margen izquierda del arroyo de La Florida. El bloque de la margen derecha, terrazado T2 y la terraza alta T1. Pozos de exploración.
