# Programa Nacional de Cartas Geológicas de la República Argentina

## Carta de Peligrosidad Geológica 3969-IV **GENERAL ROCA**

Boletín N° 302

Buenos Aires, 2004

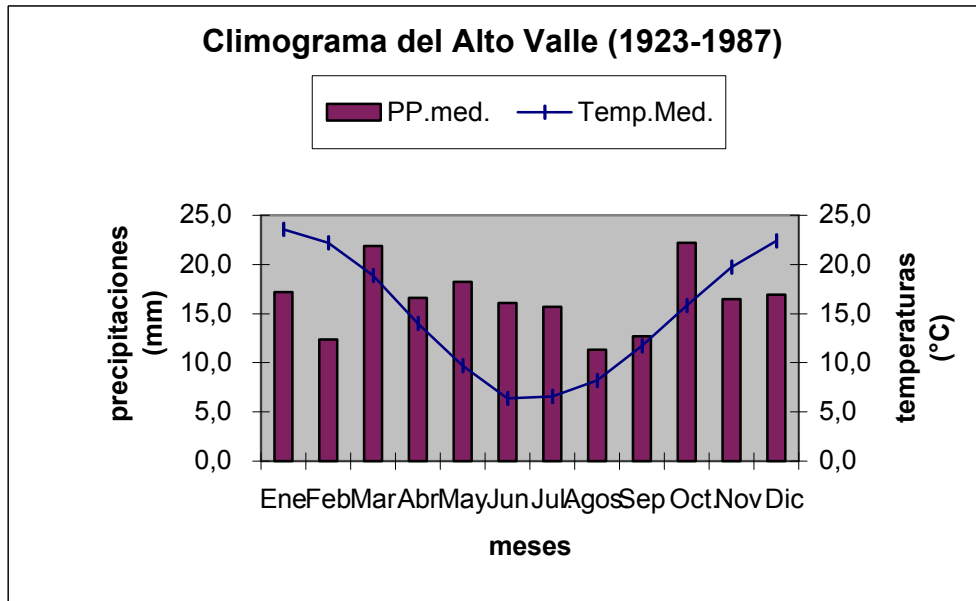
Figura N°5: Climograma de la estación Cnl. J. J. Gómez - Alto Valle INTA (S.M.N.). Período: 1923-1987.

Las precipitaciones en la región del Alto Valle se distribuyen de la siguiente manera: los meses de octubre y marzo son los de mayor cantidad de lluvias, mientras que los otros meses son relativamente uniformes. Esto puede observarse en la figura N°5, a pesar de ser un promedio del intervalo 1923-87, en el cual también hay registros de períodos más secos que las últimas décadas. La figura N°6 muestra que en la década del 80, la estación del año con mayores registros también es el otoño, principalmente Marzo. Sin embargo se ve un aumento importante en los meses del invierno y verano con respecto a períodos anteriores, como ocurrió en la inundación del año 2001 (ver el capítulo 4.3.3.1.d: Inundaciones post-obras hidráulicas).

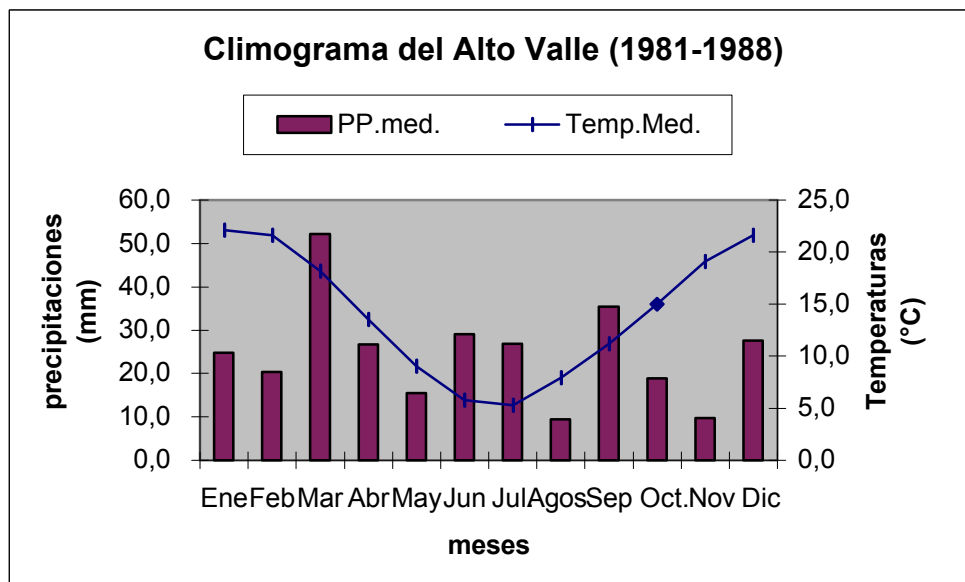
Figura N°6: Climograma de la estación Cnl. J. J. Gómez - Alto Valle INTA (S.M.N.). Período: 1981-1988.

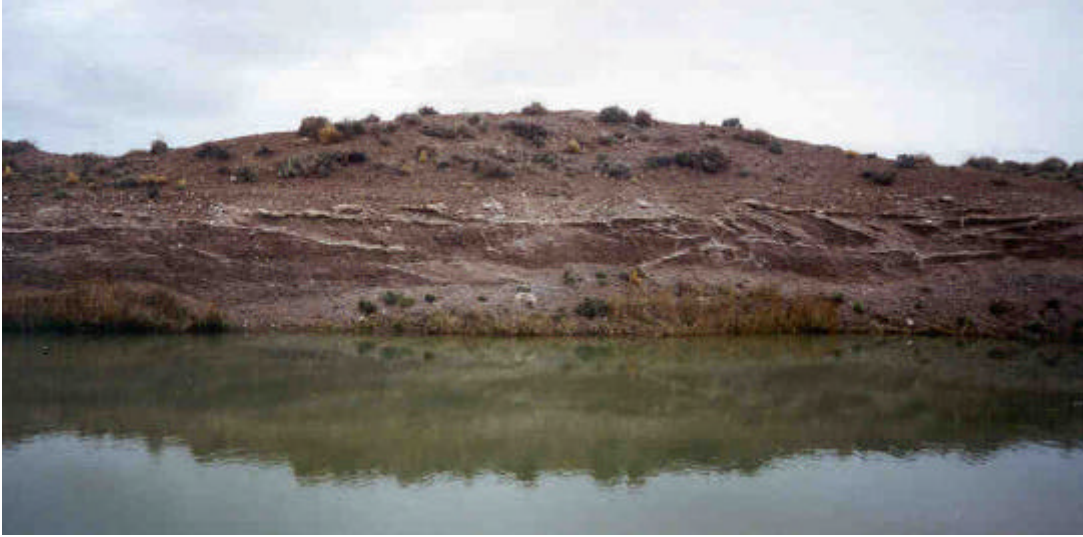
Foto N°1: bajo producto de una cantera abierta que expone a la unidad litológica Id2, (planicie estructural de Rentería, con rodados cementados por carbonato de calcio).

Dentro de la subunidad se incluyen también a los depósitos de la planicie estructural de Rentería, presentes en el sector central de la Hoja. La misma está constituida por ortoconglomerados polimícticos, integrados por clastos subredondeados de rocas graníticas, gnéisicas, porfíricas, cuarzo, sedimentitas mesozoicas, troncos petrificados y basaltos. Es frecuente la presencia de lentes intercalados de areniscas de granulometría gruesa. Los rodados están usualmente cementados por carbonato de calcio (caliche), que en algunos casos puede llegar a constituir el 40 % de la roca, principalmente en la sección superior de su espesor (Foto N°1).

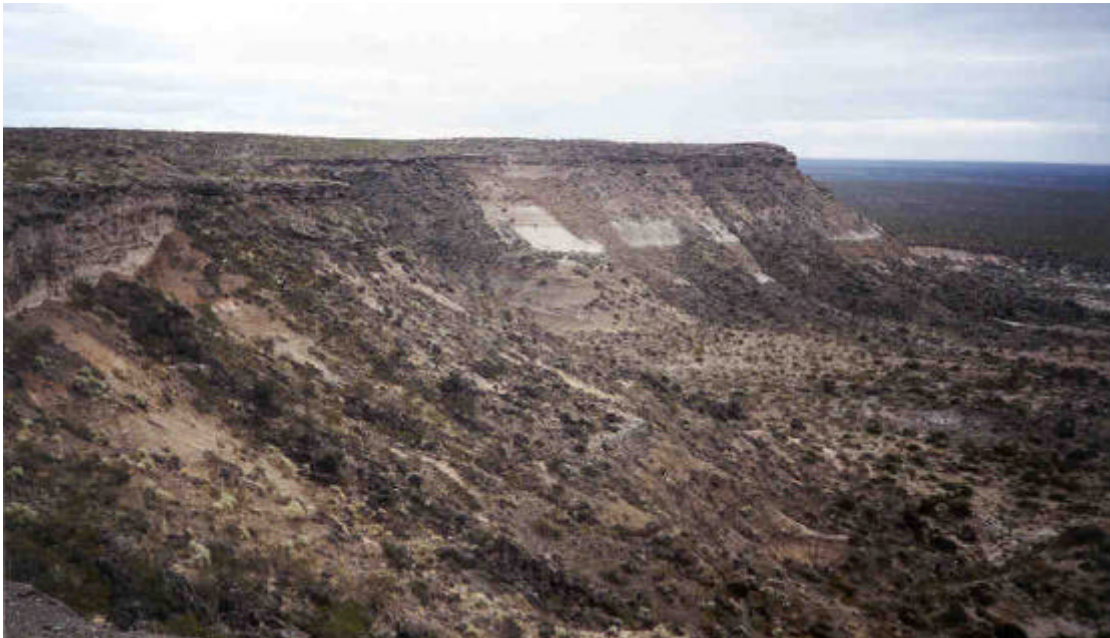
Foto N°2: unidad litológica Vb cubierta por los depósitos de la unidad litológica Id2. Planicie estructural, de la margen derecha del valle del río Negro, al sur del Paso Córdova.

De la misma manera y por su semejanza litológica-genética, se incluyen a los depósitos psefíticos cementados que cubren la planicie estructural de El Cuerno, en la margen derecha del valle del río Negro, al sur del Paso Córdova (Foto N°2).

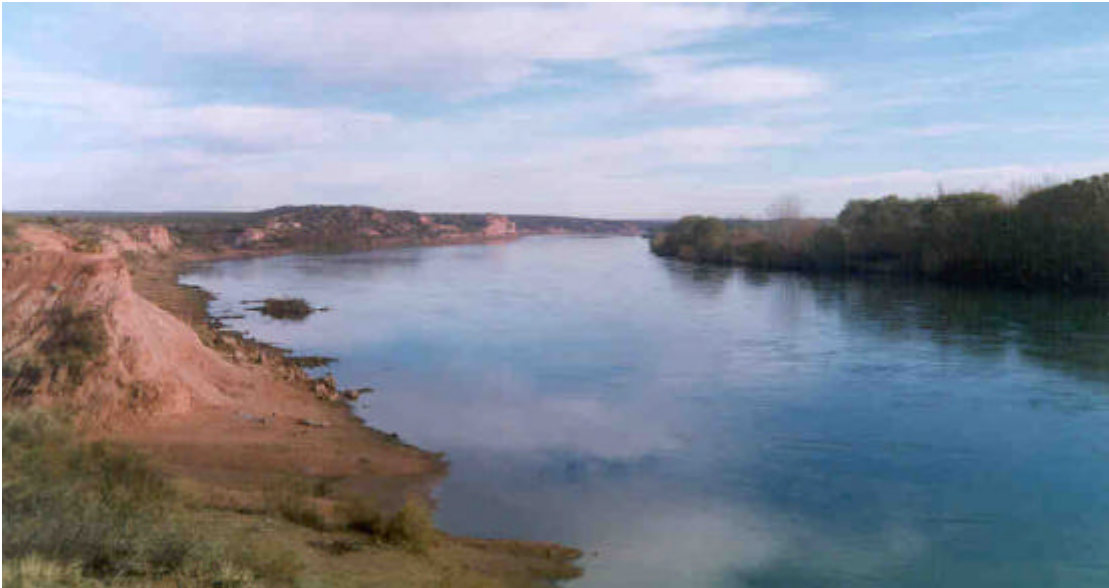
Foto N°3: unidad litológica Ila en la margen derecha del río Negro.

Esta unidad se encuentra constituida por areniscas, con intercalaciones subordinadas de conglomerados, arcilitas y limolitas. Las areniscas son generalmente muy tenaces y ocasionalmente friables. Las fangolitas de característico color rojo, son bastante blandas y friables (Fotos N°3 y N°4).

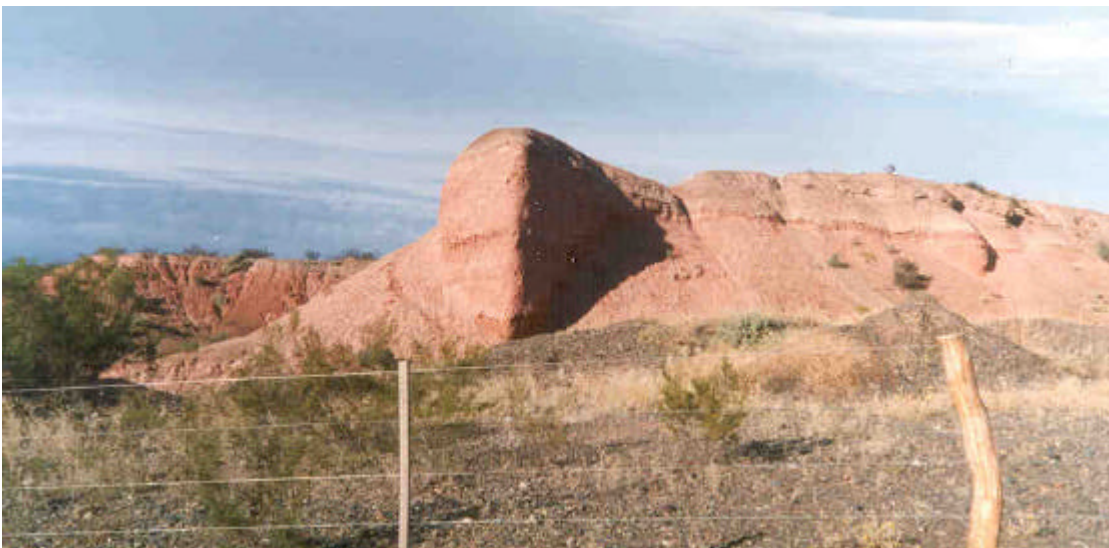
Foto N°4: unidad litológica Ila en la localidad de Paso Córdova.

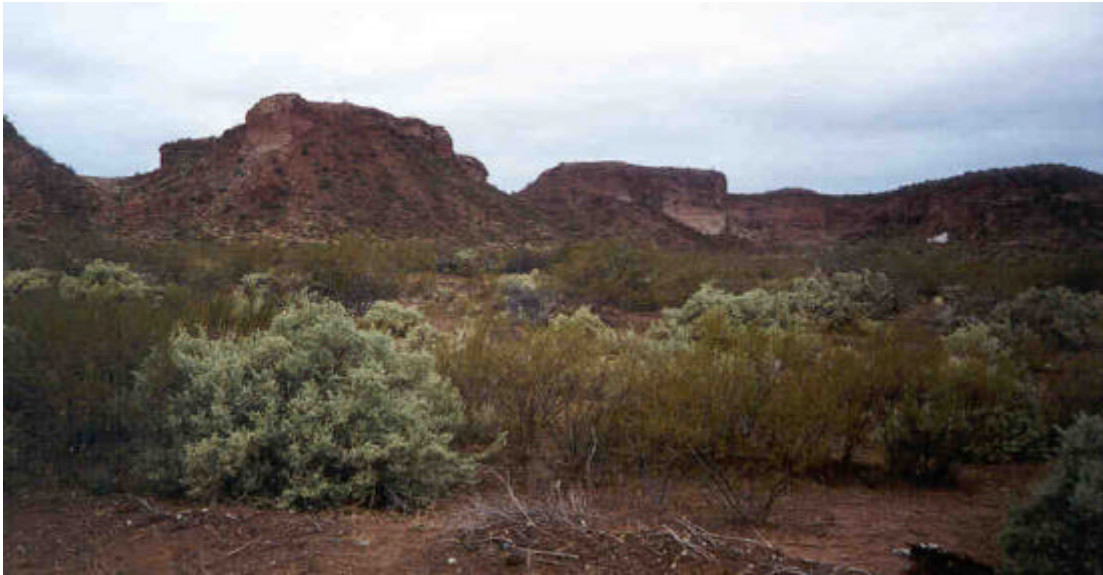
Foto N°5: características areniscas de la unidad litológica IIa en la región de Paso Córdoba, al este de la ruta provincial N°6.

Es común la presencia de topes fuertemente endurecidos con cemento calcáreo (calcretes), en la zona de Paso Córdoba, donde son comunes las características "Areniscas del Peñón". Estas areniscas rojas son reconocible al sur de los depósitos de la planicie estructural de la margen derecha del valle del río Negro, tanto al este como al oeste de la ruta provincial N°6 (Foto N°5).

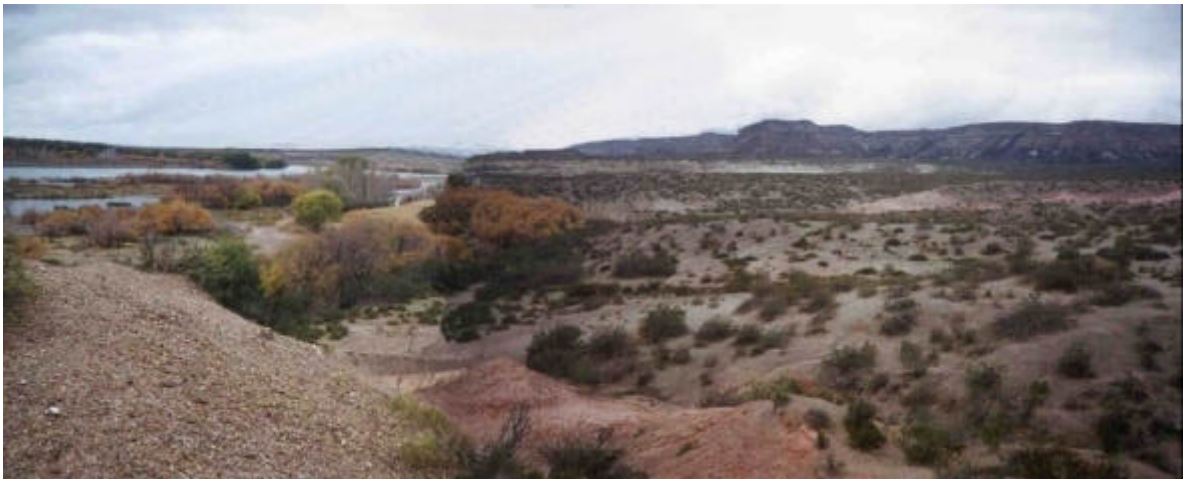
Foto N°6: unidad litológica IIb, en la margen derecha del río Negro, al este de Paso Córdoba. A lo lejos se observa en forma suprayacente la unidad litológica Vb.

La unidad presenta una amplia predominancia de fangolitas de color rojo oscuro, fragmentosas y en forma muy subordinada se alternan areniscas. En algunos sectores de la unidad es común la presencia de yeso secundario en forma de venillas (Fotos N°6 y N°7).

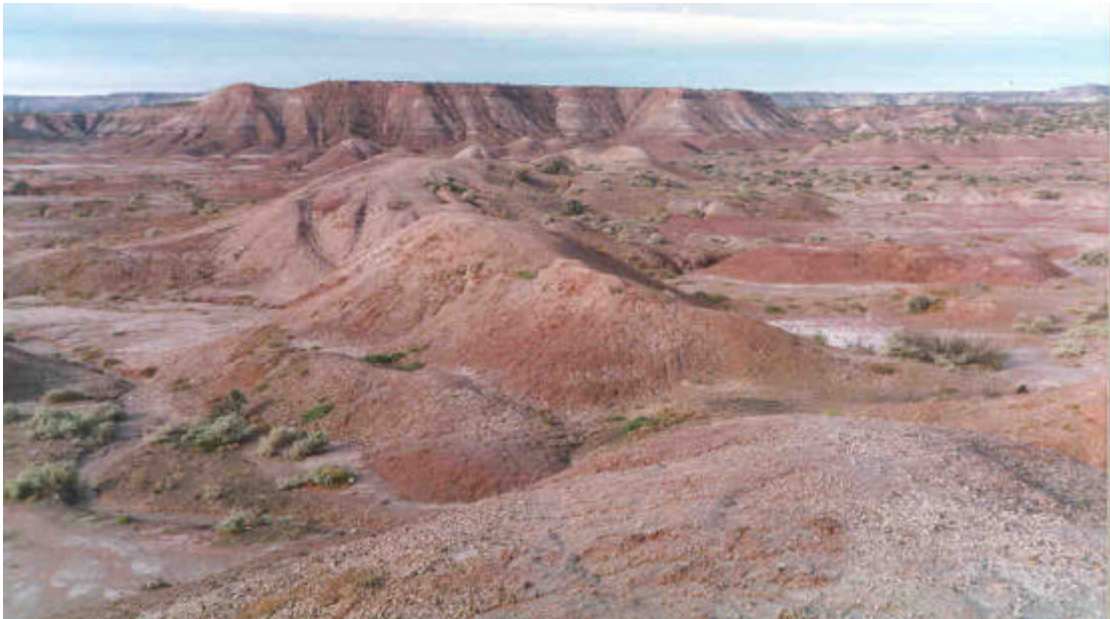
Foto N°7: unidad litológica IIb, cubierta por la unidad IIa, al oeste de Paso Córdoba.

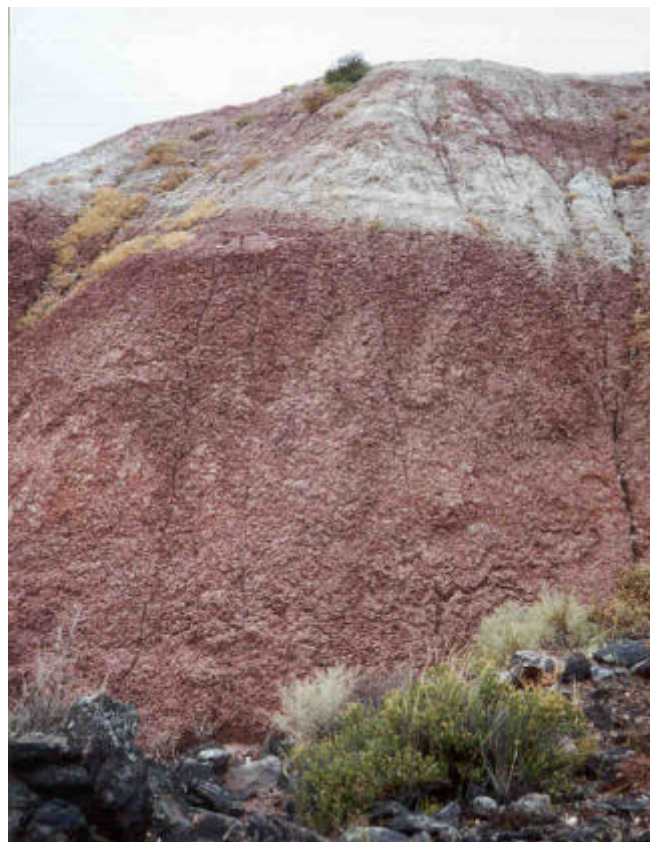
Foto N°8: unidad litológica IIb, con el aspecto característico de las arcillas bentoníticas, cubierta por la unidad litológica IIa, más arenosa.

Es muy común la presencia de niveles con arcillas bentoníticas, expansivas, como se observa en el paraje del Anfiteatro (Foto N°8).

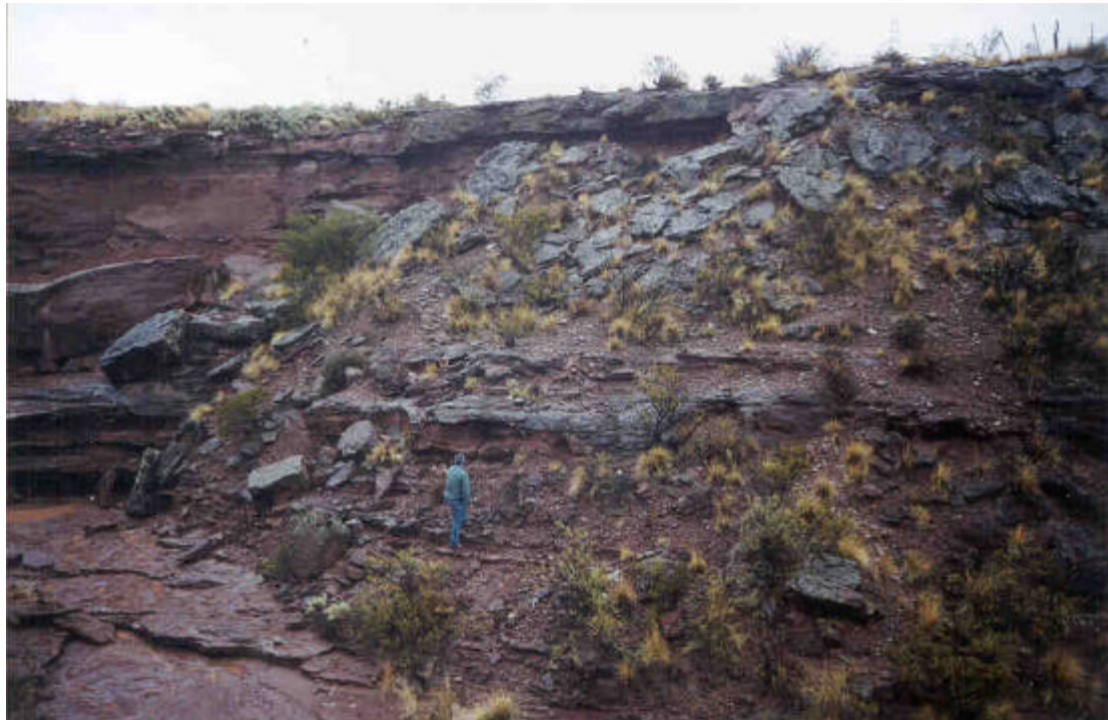
Foto N°9: unidad litológica Ilc, en la porción neuquina de la Hoja, al norte del lago Ezequiel Ramos Mexía.

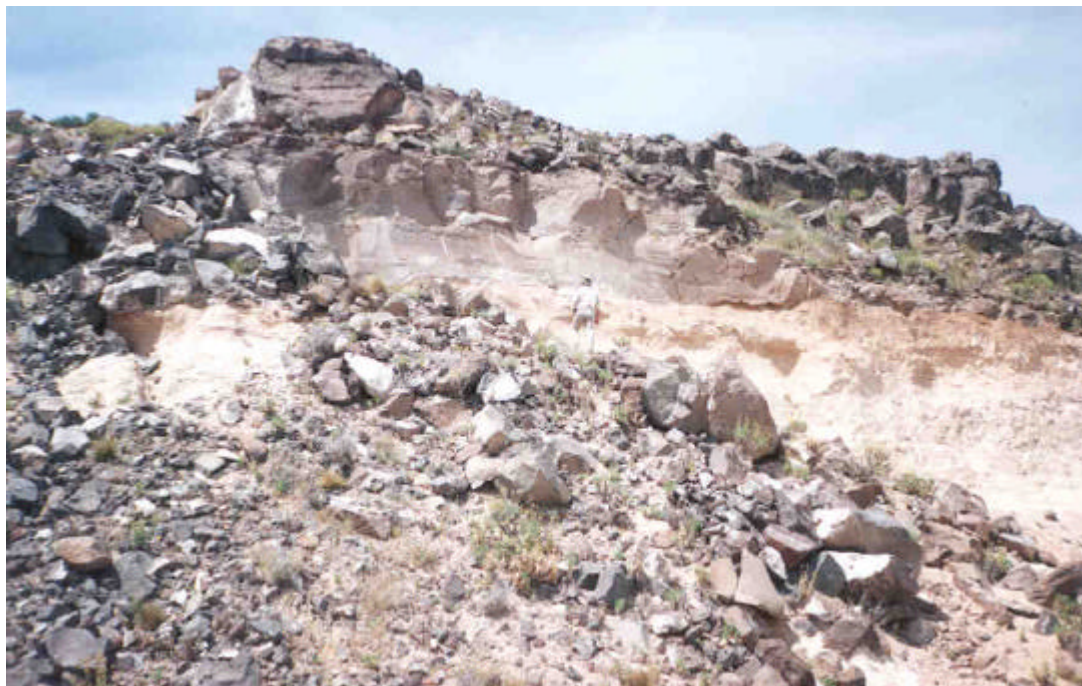
Foto N°10: unidad litológica Va cubierta por la unidad litológica Vb.

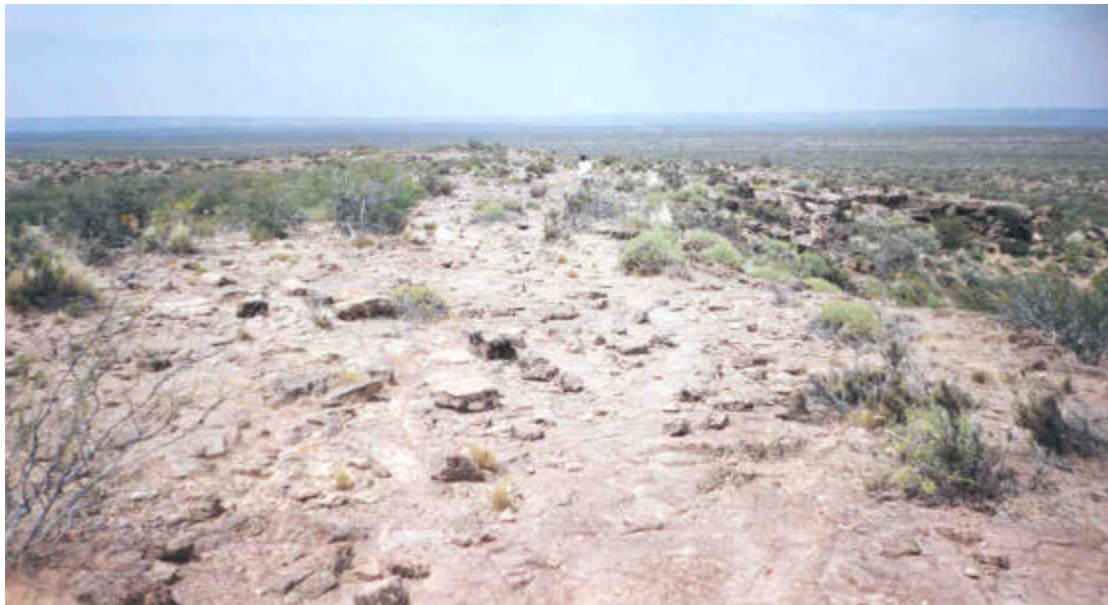
Foto N°11: planicie estructural de El Trapo (con rodados cementados por carbonato de calcio), ubicada en el sector SO de la Hoja.

Se incluyen a los depósitos conglomerádicos del sector sudoccidental de la Hoja, que corresponden a la planicie estructural de El Trapo, por el control que ejerce una cobertura casi homogénea, de reducido espesor e integrada por carbonato de calcio (ver foto N° 11 del capítulo 4.2.2.3).

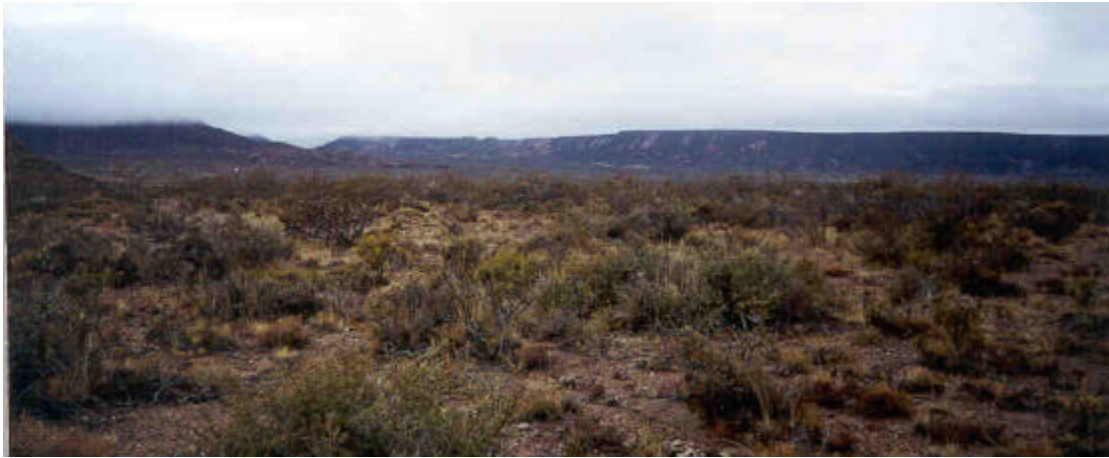
Foto N°12: planicie estructural lávica de El Cuy y la puerta de Trica-Có.

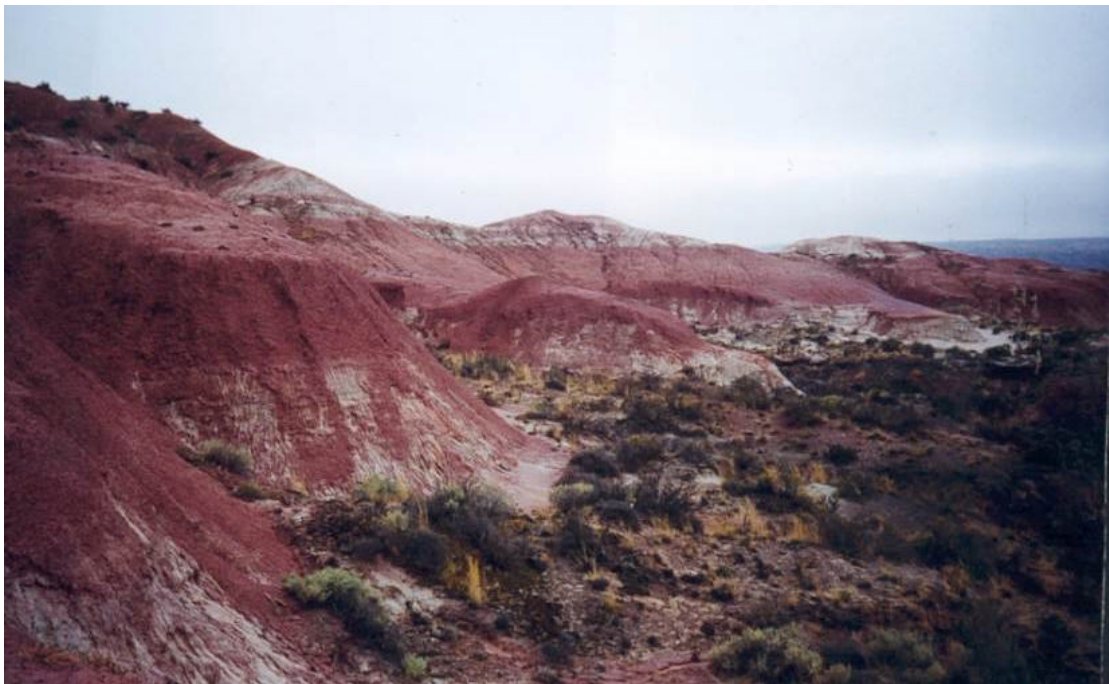
Foto N°13: lóbulos de soliflucción en ambiente de bad lands. Paraje El Anfiteatro.

Se han observado fenómenos de soliflucción, donde el regolito o suelo al ser saturado por el agua suele ser movilizado unos pocos milímetros o centímetros, dando lugar al “flujo del suelo”. El agua, que proviene de lluvias o vertientes, satura el material detrítico y éste se moviliza pendiente abajo, bajo la forma de lóbulos de soliflucción. Ejemplos de ellos se distinguieron en la margen izquierda de la planicie estructural de Rentería, en ambiente de bad lands (Foto N°13).

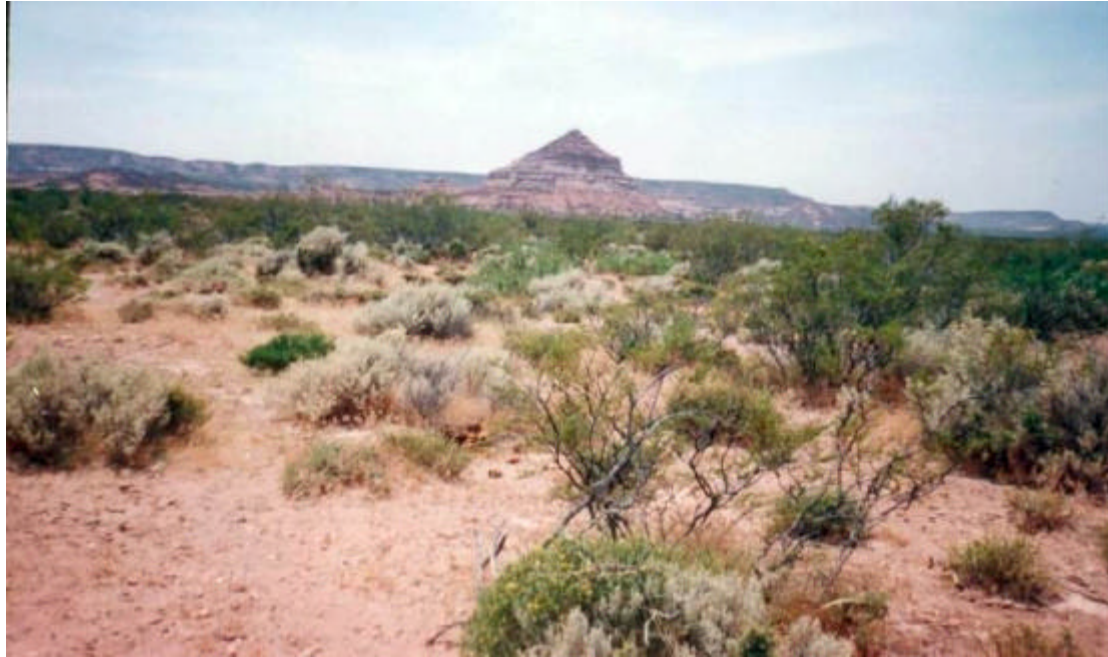
Foto N°15: La erosión eólica en la zona del cerro Policía y la escasa vegetación existente, producen susceptibilidad alta a la degradación de suelos.

En las áreas donde actúan estos dos procesos (erosión eólica + erosión fluvial), sumado a la escasa vegetación existente, existe una susceptibilidad alta a la degradación de suelos, como se observa en la zona próxima al cerro Policía (Foto N°15). En la zona del Alto Valle, las influencias antrópicas pueden provocar la disminución de la cubierta vegetal, que junto a las prácticas de riego utilizadas, que producen el aumento de sales solubles en el suelo; generan mayor susceptibilidad a la desertificación.

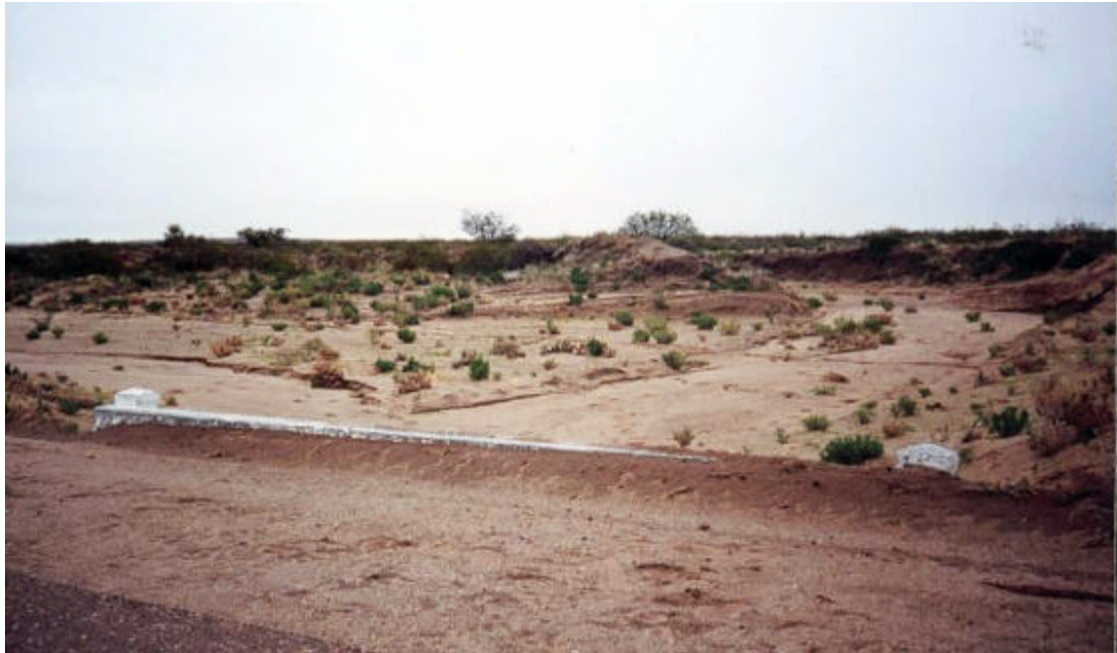
Foto N°16: Flujo denso que en época de lluvias puede cubrir la alcantarilla y cortar la ruta provincial N°6. Al norte de el Cerrito de la Cruz.

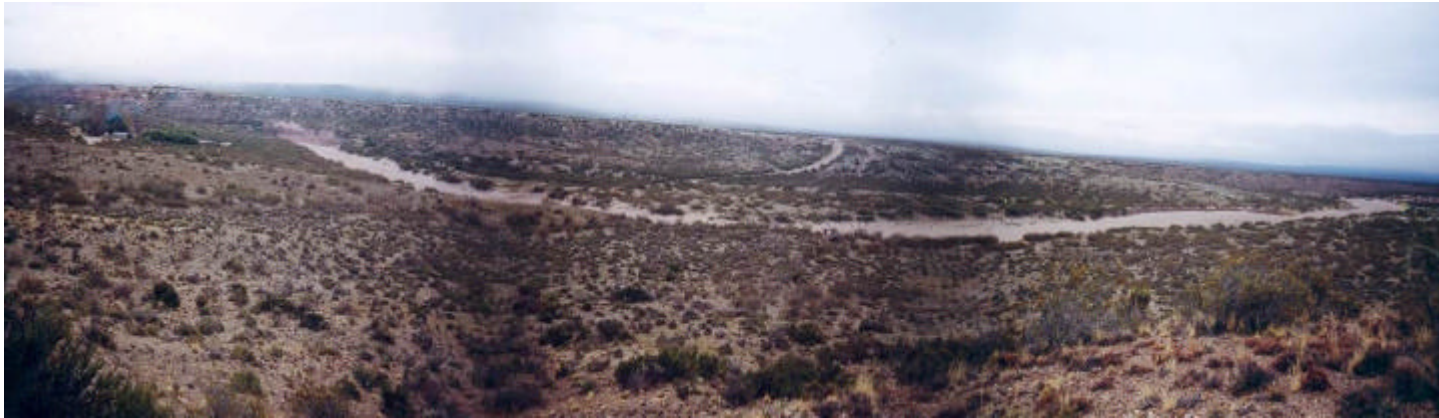
Foto N°17: Flujo denso (mud-flow) sobre el arroyo El Manzano. A la izquierda se encuentra el puesto Pincheira

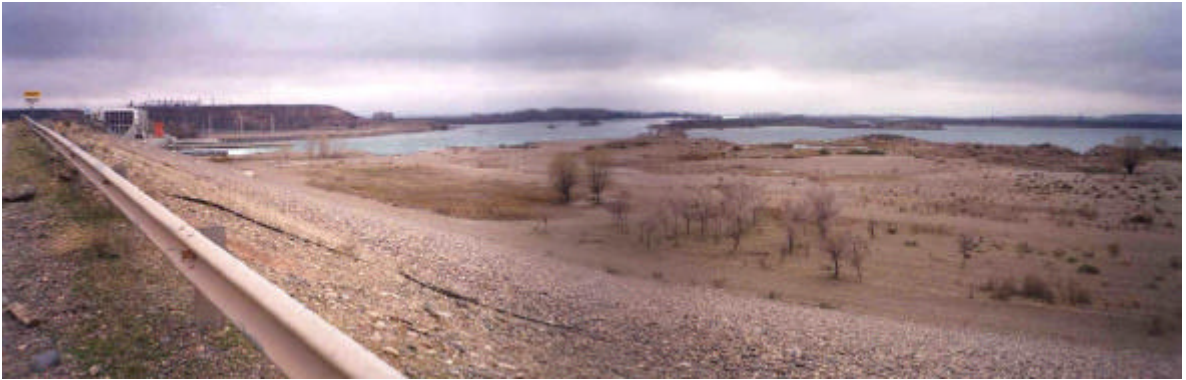
Foto N°18: panorámica desde la margen rionegrina de la represa Arroyito. Se observa la magnitud de la erogación.

En la Hoja General Roca se encuentra el aprovechamiento hidroeléctrico El Chocón y la presa de compensación Arroyito. Ver fotos de las represas, desde la N°18 hasta la N°22, (registradas después de la inundación del 2001). El Chocón tiene por finalidad la generación eléctrica, el riego y la prevención de crecientes, mediante la retención de los caudales del río Limay, en el Lago Ezequiel Ramos Mexía. Esta atenuación es de gran importancia en el valle del río Negro, cuando se superponen las crecientes del río Limay con las del río Neuquén. El proyecto de dicho aprovechamiento hidroeléctrico, con una capacidad instalada de 1200 MW, fue efectuado por Agua y Energía Eléctrica entre 1962 y 1965. En 1968 se asignó la concesión para la construcción y operación de la obra a Hidronor S.A., concluyéndose en 1972, fecha en la que tuvo lugar el primer llenado del embalse. En agosto de 1993 la explotación fue cedida, por el sistema de concesión, a Hidroeléctrica El Chocón S.A. y está supervisado hasta la fecha, por el ORSEP Comahue (Organismo Regulador de Seguridad de Presas).

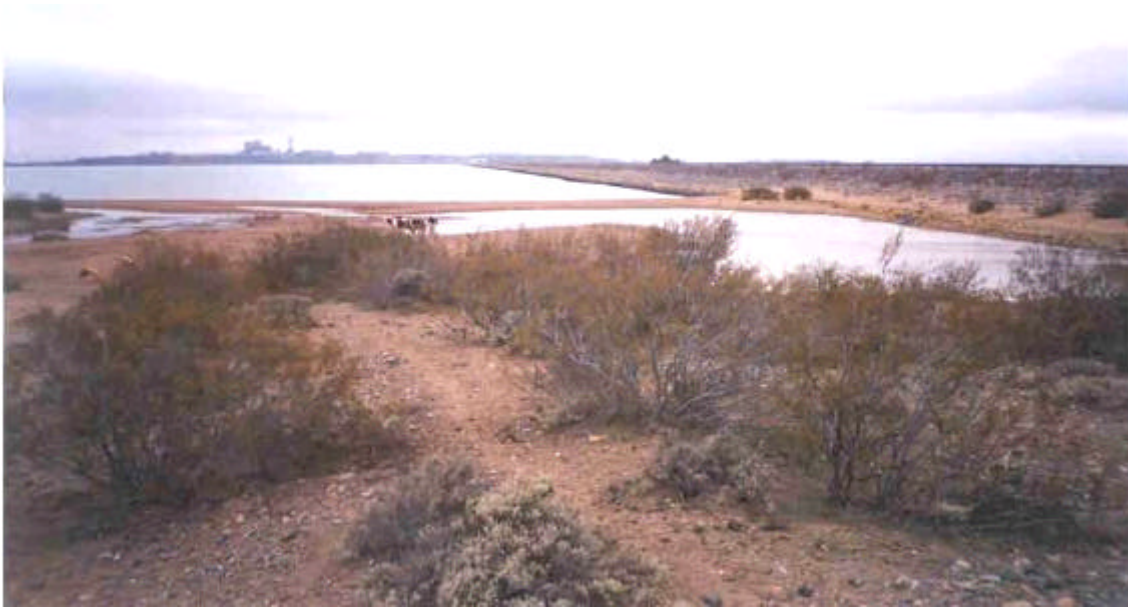
Foto N°19: Represa compensadora Arroyito. Vista de la cota del embalse que se halla en su nivel máximo.

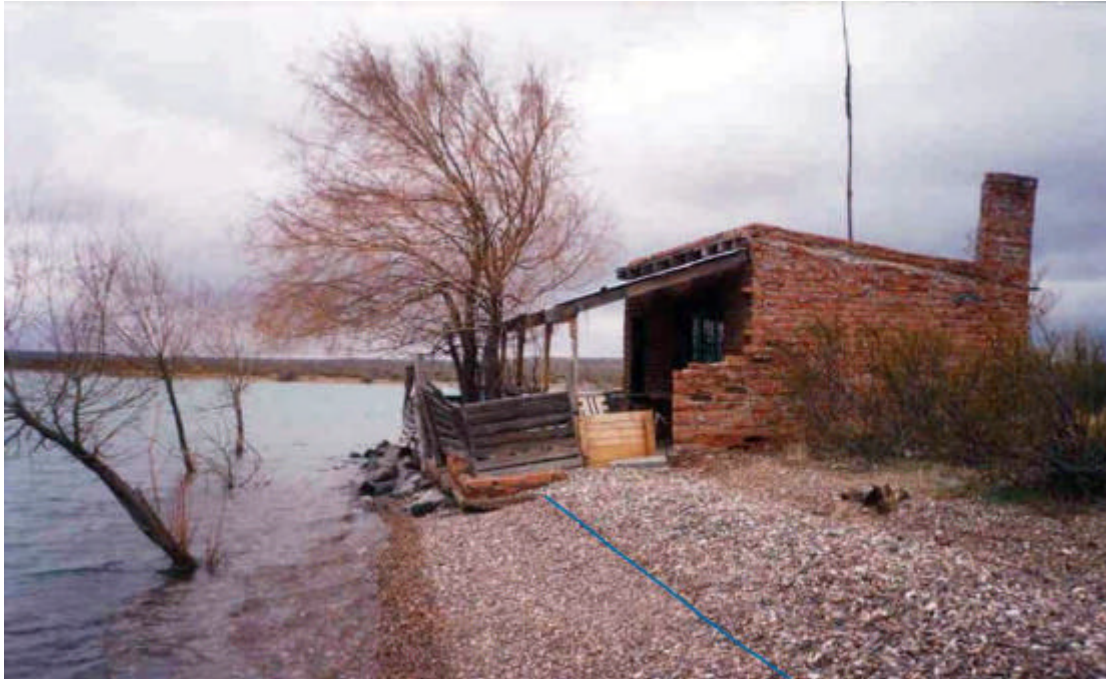
Foto N°20: Represa compensadora Arroyito. Area del puesto Costela, indicio claro de máxima expansión del embalse a su cota más alta ( — ).

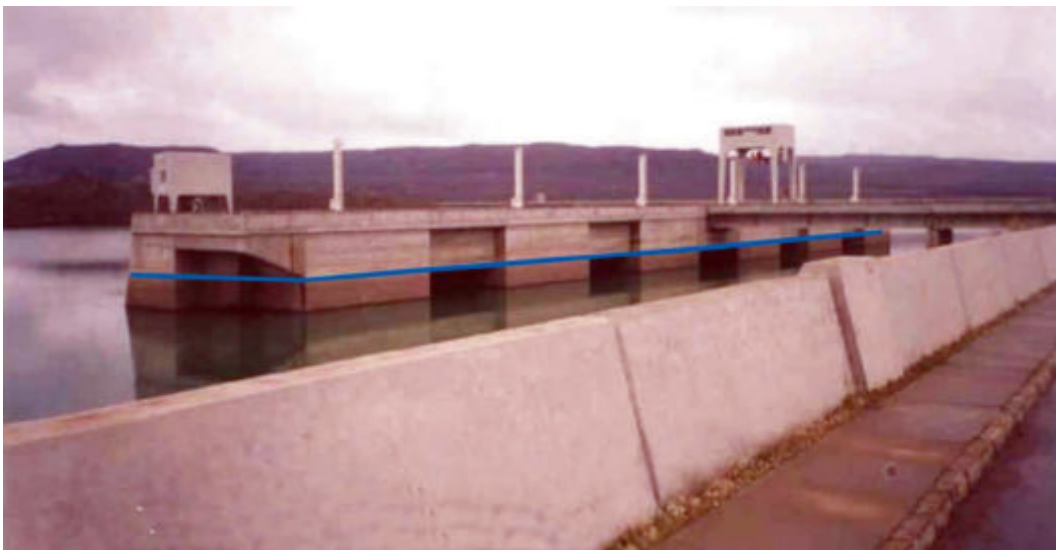
Foto N°21: Vista del nivel actual del embalse y el nivel histórico máximo ( — ), diferencia que permitiría receptor importantes volúmenes durante la época de los deshielos.

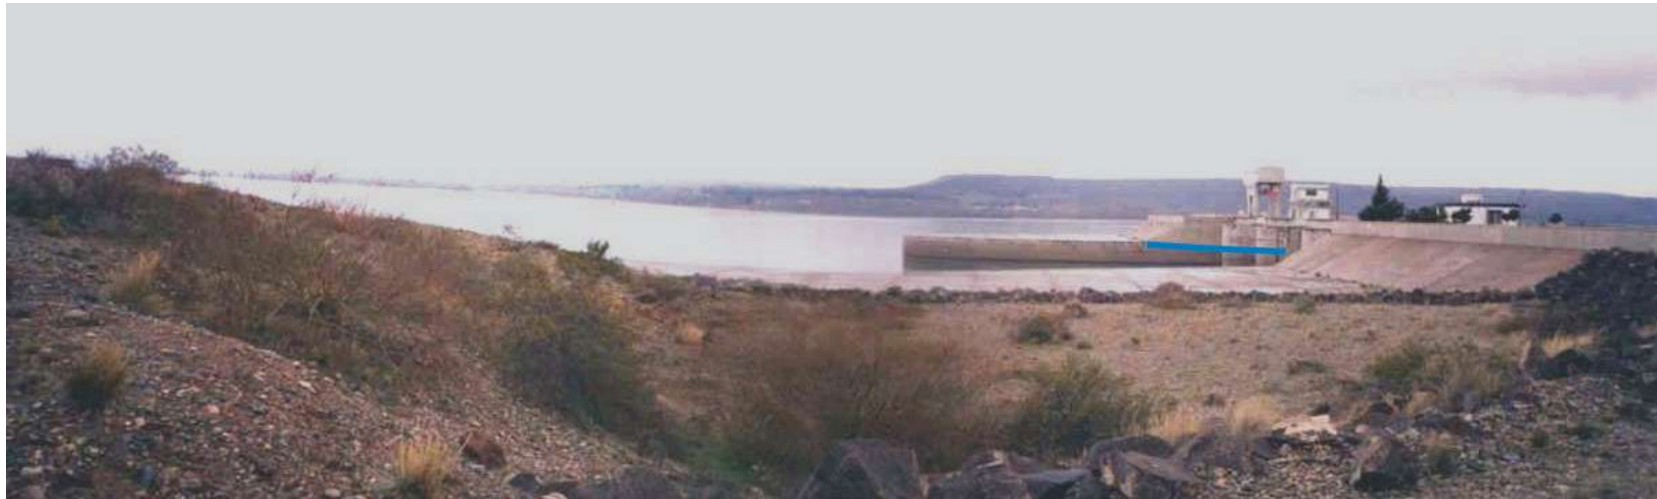
Foto N°22: panorámica desde la margen rionegrina, de la represa El Chocón y su embalse Ezequiel Ramos Mexía. Se advierte el nivel histórico máximo.

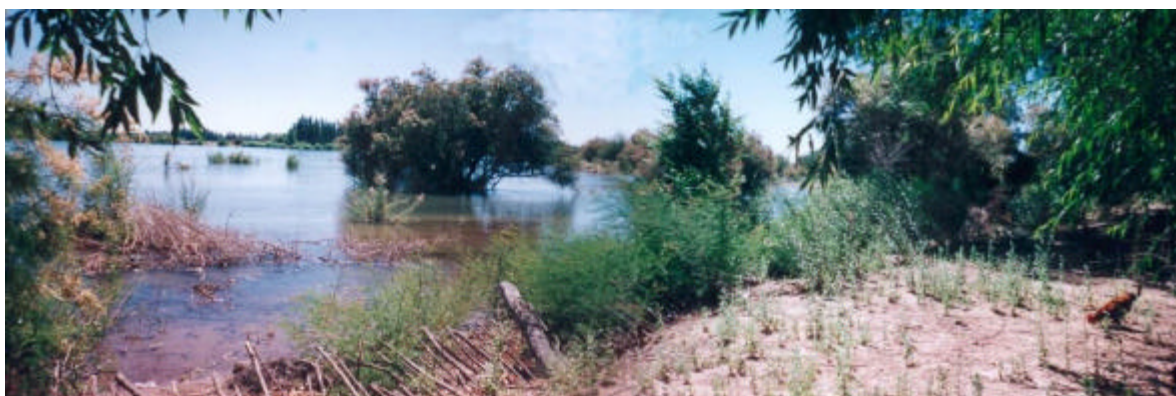
Foto N°23: chacra anegada ubicada al este del puente de Paso Córdoba. Se observa la vegetación de ribera cubierta por el agua.

En la primer campaña, llevada a cabo en el mes de Mayo, la dueña de un puesto ubicado al este del puente de Paso Córdoba, nos había informado que hacía, aproximadamente 50 años, que el agua no estaba cerca de su casa y en diciembre pudimos ver como el agua avanzaba sobre su vivienda (Foto N°23). También se vieron afectados sectores de esparcimiento en la zona de Paso Córdoba y el Club Náutico completamente anegado (Foto N°24). Ver ficha inventario de inundación N°3969-IV I 2.

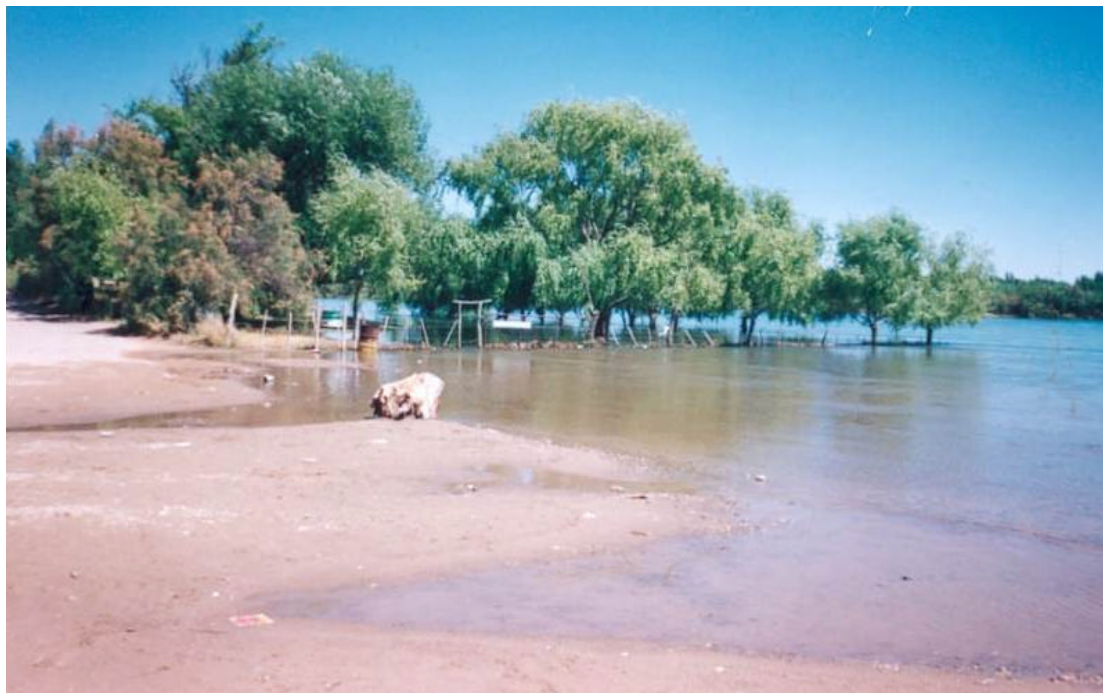
Foto N°24: zona anegada del club náutico.

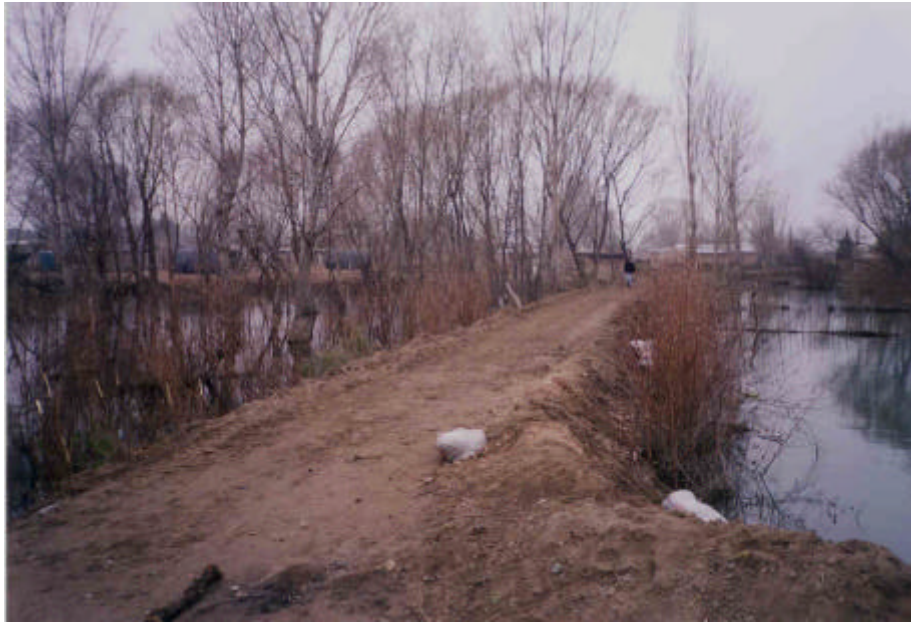
Foto N°25: vista del terraplén que evita la inundación del barrio Paso Córdoba (al este de la ruta provincial N°6). Las aguas a la izquierda de la foto tienen un nivel inferior que el río y pasa por filtraciones.

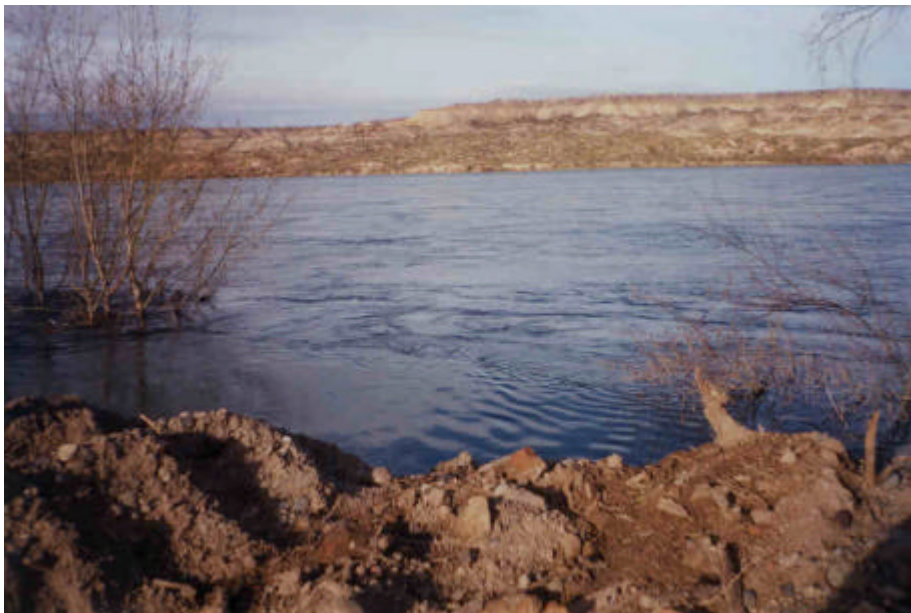
Foto N°26: vista del río Negro hacia la margen sur con un caudal de 2100 m<sup>3</sup>/seg. Costa zona Allen.

medio sobre la Franja de Atenuación. Por encima de esta Franja, se encuentra la Franja Extraordinaria, que termina en el tope de los diques, por lo cual para preservar la seguridad de las represas y mantener suficiente capacidad de recepción de agua en los embalses, hubo erogaciones extraordinarias desde Arroyito y desde el Chañar. Ver foto N°26, río Negro con un caudal de 2100 m<sup>3</sup>/s.

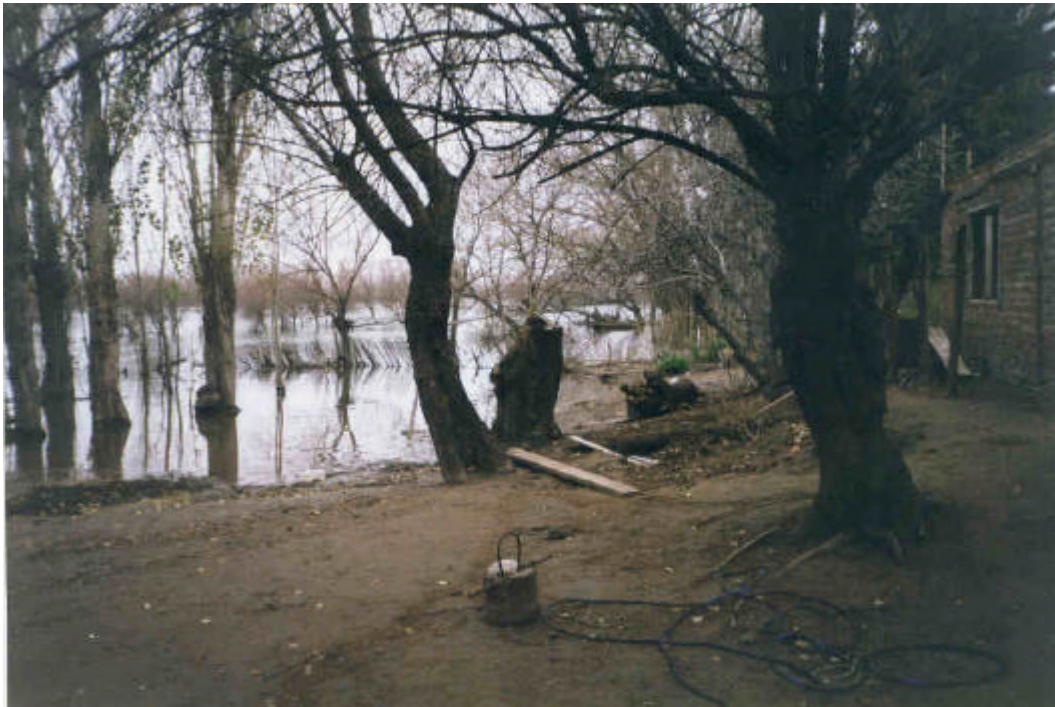
Foto N°27: puesto ubicado en la margen sur del río Negro, al este del puente Paso Córdoba, el agua llegó a un metro de la puerta, durante la erogación de  $2600 \text{ m}^3/\text{seg}$ .

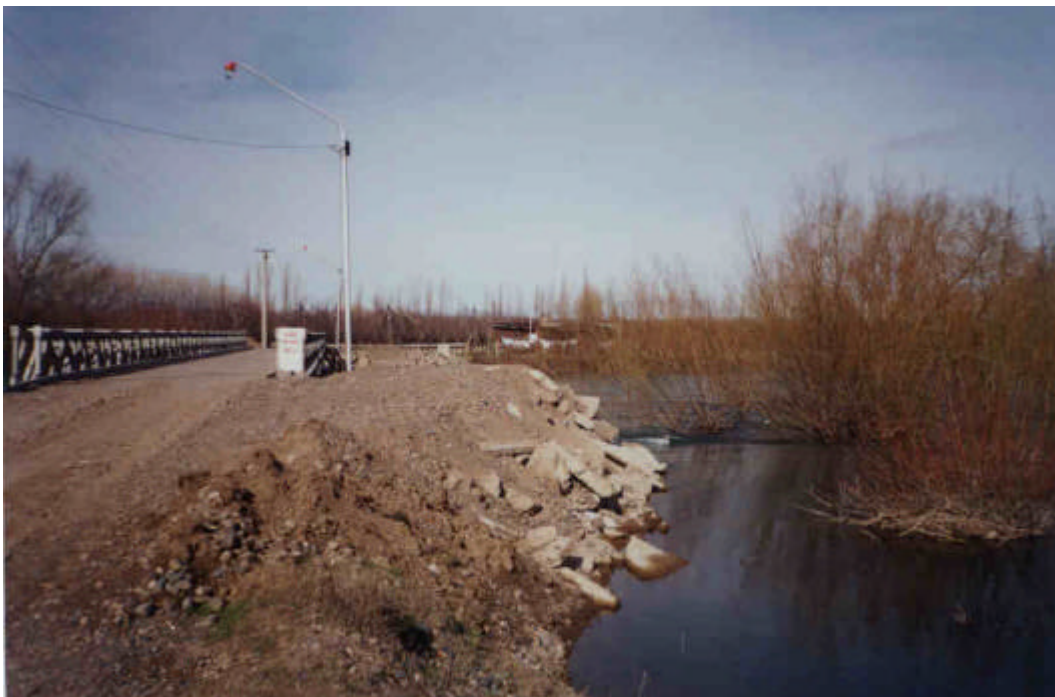
Foto N°37: puente de ingreso a la Isla 19, próxima a Coronel Guerrico. El puente que cruza un brazo del río ha sido reforzado con una escollera.

**Daños materiales** Anegamiento de barrios ribereños, con la consecuente afectación de viviendas, que en su mayoría son precarias y asentamientos ilegales. Filtraciones generadas por el ascenso de la napa freática, incidiendo negativamente sobre plantas y cultivos. Se vieron afectados principalmente los frutales de carozo, manzanas y peras; también hectáreas de forrajes y horticultura. Se vieron anegadas áreas de acampe, balnearios en la zona de Paso Córdova e Isla 32. El puente de ingreso a la isla 19 sufrió un descalce de su estructura.

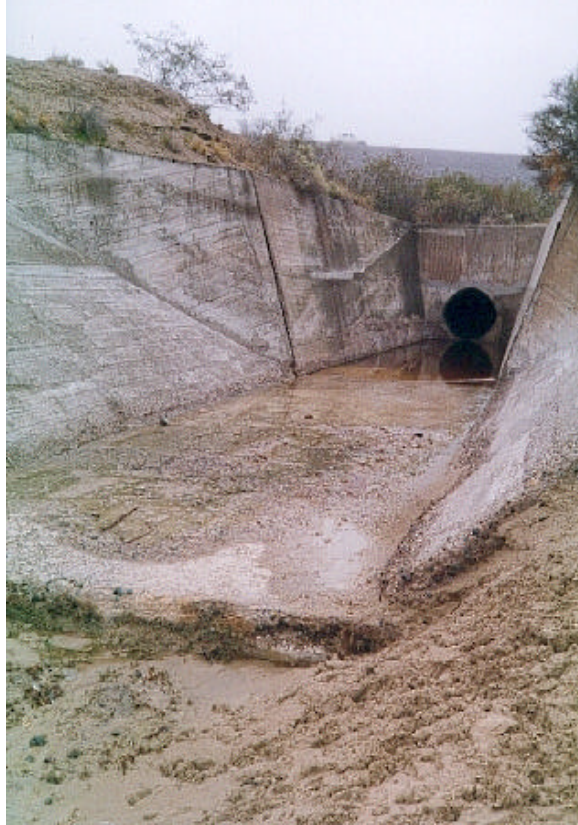
Foto N°39: boca de descarga del “sifón” del dique Roca y el inicio de su canal derivador. Los excedentes se derivaron a través de dicho canal a la presa Catini.

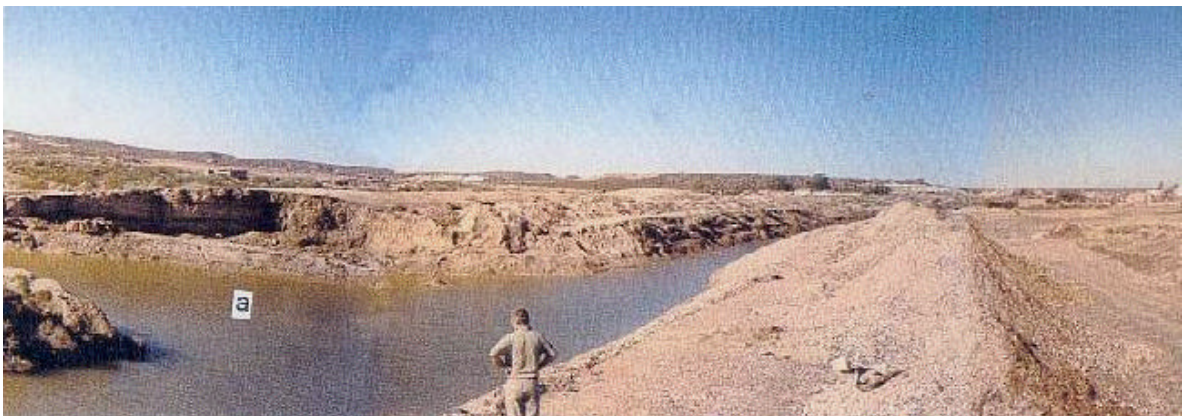
Foto N°40: (a) señala el punto de desembocadura del canal vertedero con el derivador del “sifón” de descarga del dique Catini. Esta defensa secundaria realizada luego del “aluvión” de enero de 1999, interrumpe la continuidad de la cárcava del vertedero.
