# Programa Nacional de Cartas Geológicas de la República Argentina

## Carta de Peligrosidad Geológica 3969-IV **GENERAL ROCA**

Boletín N° 302

Buenos Aires, 2004

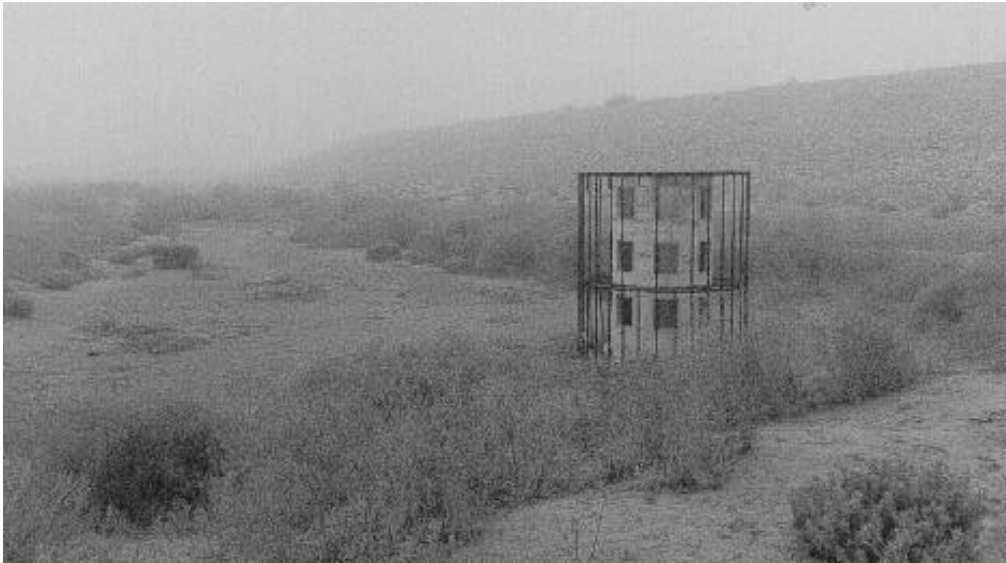
Foto N°41: dique Roca y su “sifón”.

Más tarde, durante la década de los 80, el Departamento Provincial de Aguas (DPA) construiría dos nuevos diques: Catini de 1,7 hm<sup>3</sup> y J. J. Gómez de 2 hm<sup>3</sup> (ver Figura N°11 en el capítulo 4.3.2.2.b). A ellos se asociaba un conjunto de canales de descarga o derivadores, con el fin de contener los flujos, controlando así el escurrimiento superficial encauzado y el grado de erosión lineal. Con posterioridad, para proteger a la zona céntrica de General Roca, se obturó el aliviadero o vertedero del dique Roca, cuyas aguas desembocaban en el río Negro mediante el antiguo “zanjón Roca”, actual calle Maipú y se derivaron sus excedentes a través del canal derivador a la presa o dique Catini (Foto N°39). Esta podría ser una de las causas por la cual se produjo el “aluvión” del 25 de enero de 1999, además de la construcción del aliviadero del dique Catini casi perpendicular a su canal derivador (Foto N°40). Dicho aliviadero se encuentra sobre un sustrato rocoso, integrado por areniscas friables de la unidad litológica Vb y tiene por finalidad evacuar los excedentes de agua antes que estos colmaten el dique. Cada uno de los diques mencionados, tiene además sus correspondientes descargadores de fondo, comúnmente conocidos como “sifones” (Foto N°41). En caso de

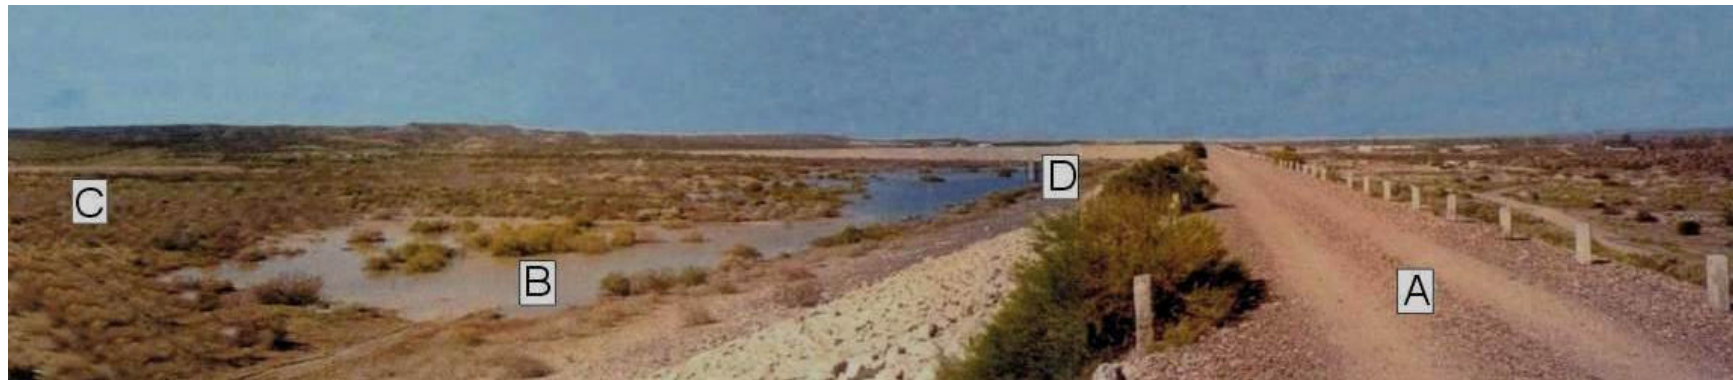
Foto N°43: vista general del dique Catini, 3 meses después del “aluvión” de enero de 1999. (A) camino sobre su coronamiento. (B) las aguas acumuladas corresponden a lluvias y escurrimientos posteriores. (C) ingreso del canal derivador del dique Roca. (D) torreta del “sifón” de descarga del dique.

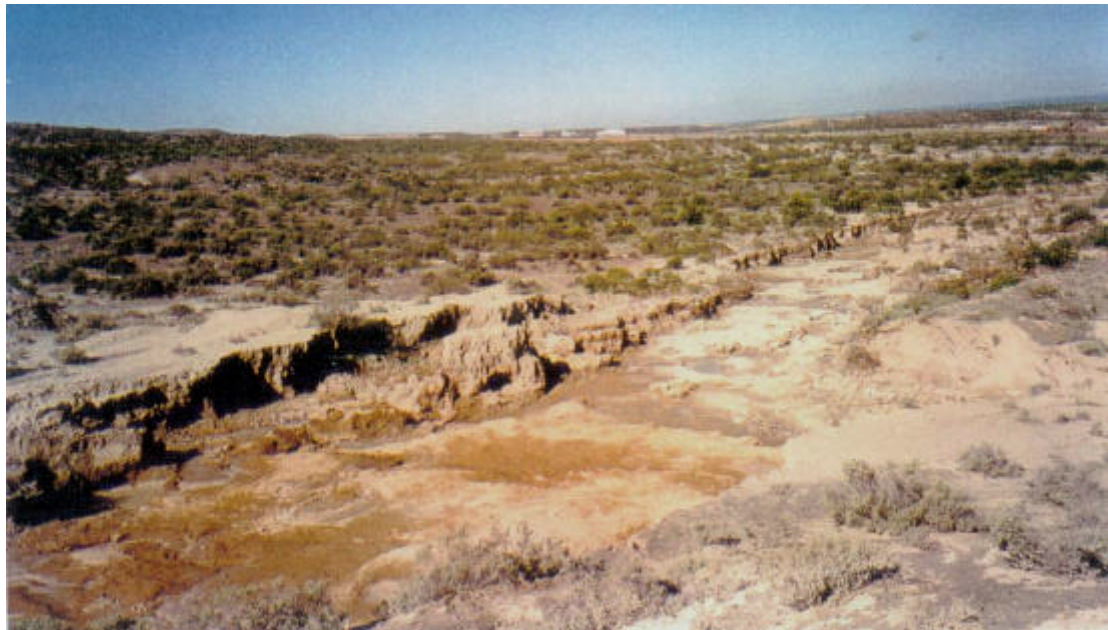
Foto N°44: exposición por la erosión, del sustrato rocoso de las areniscas friables. También es posible ver la profundización de la cárcava del vertedero.

Se generó así una súbita creciente que se desplazó aguas abajo; la escorrentía así generada y encauzada, de un alto poder erosivo, modificó la geometría hidráulica del tramo superior del canal vertedero, ensanchándolo y profundizándolo hasta exponer al sustrato rocoso (areniscas friables). Como resultado, se formó una amplia cárcava natural (Foto N°44). El movimiento de esta masa de agua y sedimentos progresó hasta enfrentarse casi perpendicularmente con un tramo del canal derivador del sifón (ver foto N°40, en el capítulo 4.3.2.2.a: Obras de defensa), al cual sobrepasó, alcanzando el Parque Industrial; en lugar de llegar al canal colector que deriva las aguas hacia el cauce del Río Negro.

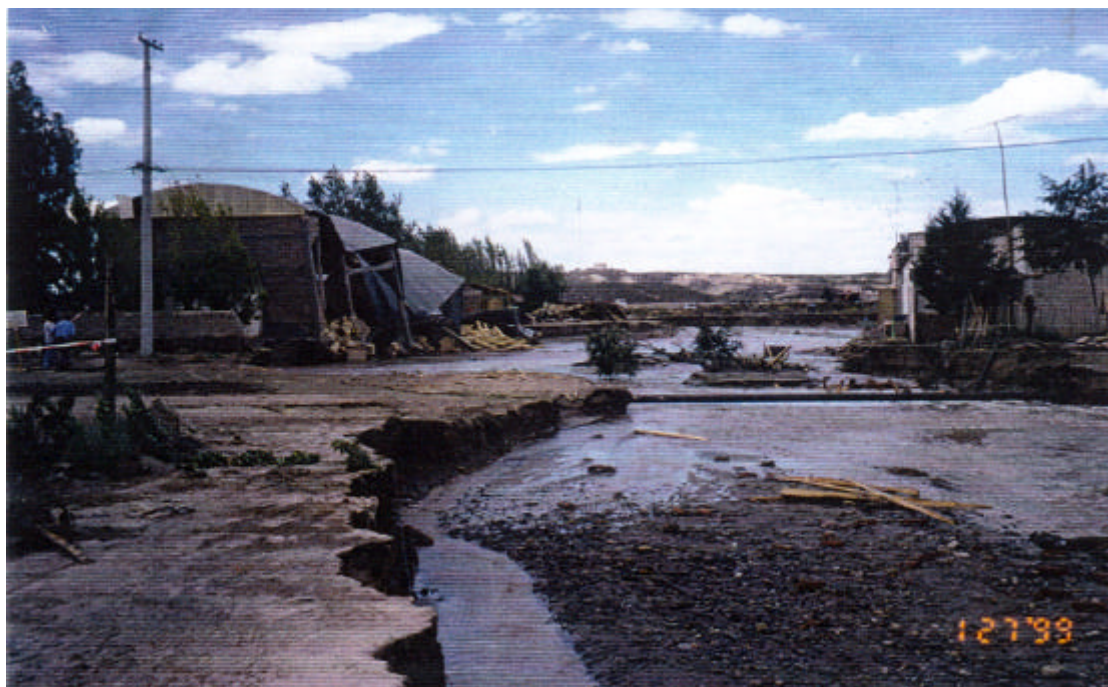
Foto N°45: vista del aserradero “Dos Santos” y los daños sufridos durante el “aluvión”.

En su avance, esta masa de agua y sedimentos, socavó la base del poste portador de la línea de alta tensión y posteriormente se dirigió hacia las instalaciones de dos aserraderos. Uno de ellos “Dos Santos”, fue destruido a medida que la cárcava se extendía lateralmente socavando las construcciones (Foto N°45). El otro aserradero, “Las Casuarinas”, sólo sufrió daños leves. Según el diario “Río Negro”, 200 toneladas de madera (rollizos, postes, etc.) provenientes del aserradero destruido, fueron arrastrados y sepultados por la acumulación posterior (Foto N°46).

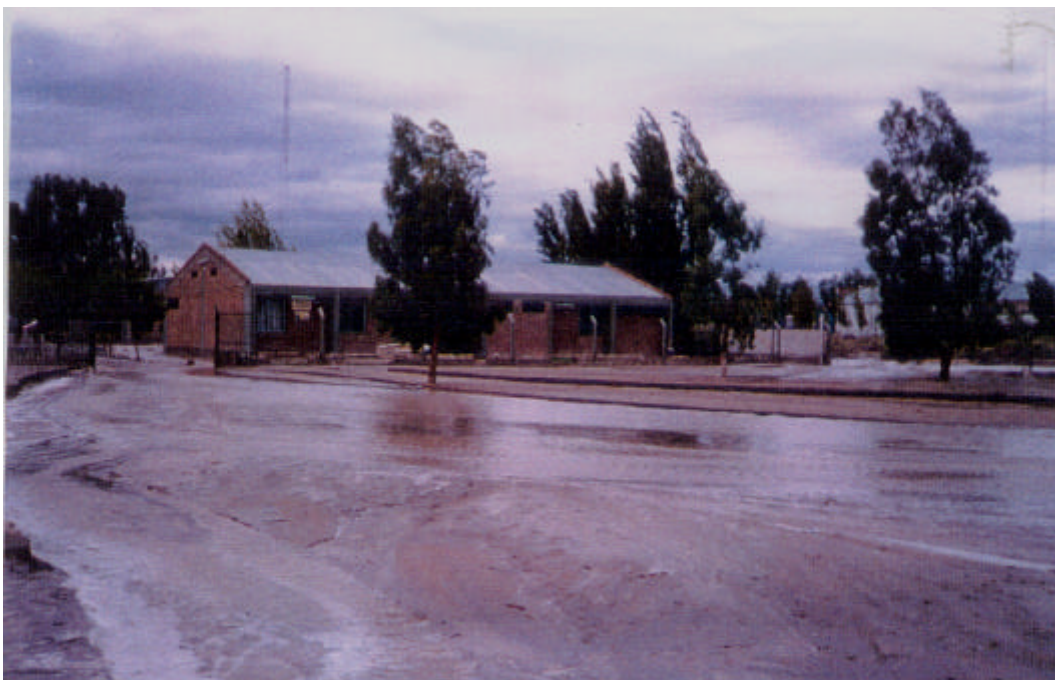
Foto N°49: fase final del “aluvión” en la Sede. La “cola” del mismo provocó la disección de sus propios depósitos.

La energía de la creciente era tan grande, que en su avance llegó hasta el Parque Industrial y superando sus límites, se proyectó hacia la parte periférica de dicho Parque, alcanzando al predio de la Sede Comahue del SEGEMAR (Foto N°47). Además su acción erosiva expuso a lo largo de la calle Holanda, situada en la parte posterior de la Sede, un tramo de 30 m del gasoducto local. El mismo conformó un muro, contra el que se produjo una acumulación de los distintos materiales que transportaba la creciente, ya que oficiaba de obstáculo para su avance. Un retiro rápido de la acumulación, evitó la probable ruptura de esa tubería de alta presión. Posteriormente ocurrió la invasión de la Sede Comahue y luego de superar los límites de la calle Libertador (Foto N°48), se dirigió hacia una alameda, donde se distinguieron los depósitos distales del fenómeno. La fase deposicional distal sepultó terrenos, calles e invadió edificios. También se pudo observar los efectos erosivos de la “cola” del “aluvión”, sus acumulaciones han sido disectadas por una fase final más líquida (Foto N°49). Ver ficha inventario de inundación N°3969-IV I 8.

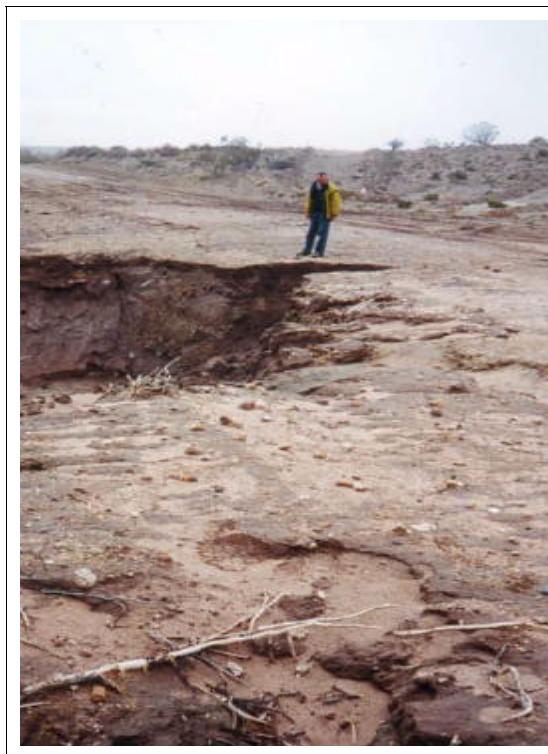
Foto

Erosión retrocedente de un afluente del arroyo El Manzano. Afecta la ruta provincial N°71.

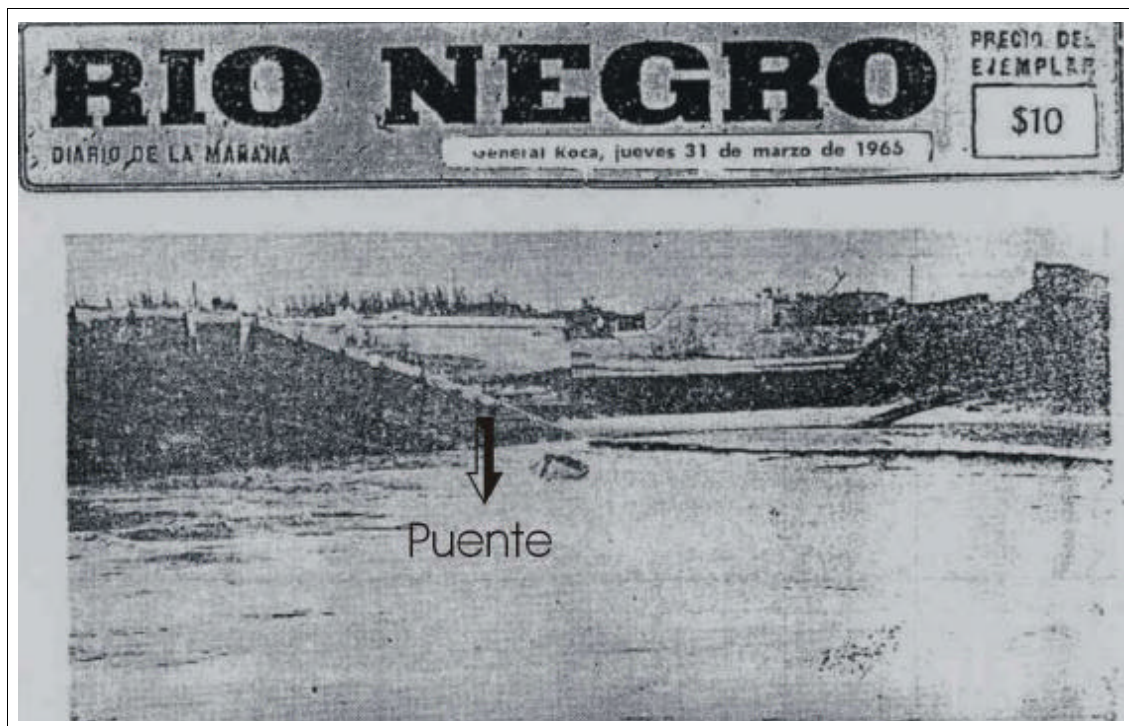
Foto

El puente sobre el canal matriz, en la calle Maipú, resultó destruido por el "aluvión". Diario Río Negro del 31/03/1966: "Festividad suspendida la Fiesta de la Manzana".

**Daños materiales** El puente sobre el canal matriz, en la calle Maipú, resultó destruido, dicho puente une la ciudad con el barrio Norte y Tiro Federal. Importantes daños en viviendas en el barrio Tiro Federal; resultó al ceder sus cimientos el edificio ocupado por el polígono de la Asociación Patriótica Tiro Federal. En el barrio J.J.Gómez se rompió un borde del canal principal y se sepultaron vehículos. Derrumbes de viviendas en todos los barrios afectados. Anegamiento de las calles céntricas de los distintos barrios. Pérdidas de cosechas.

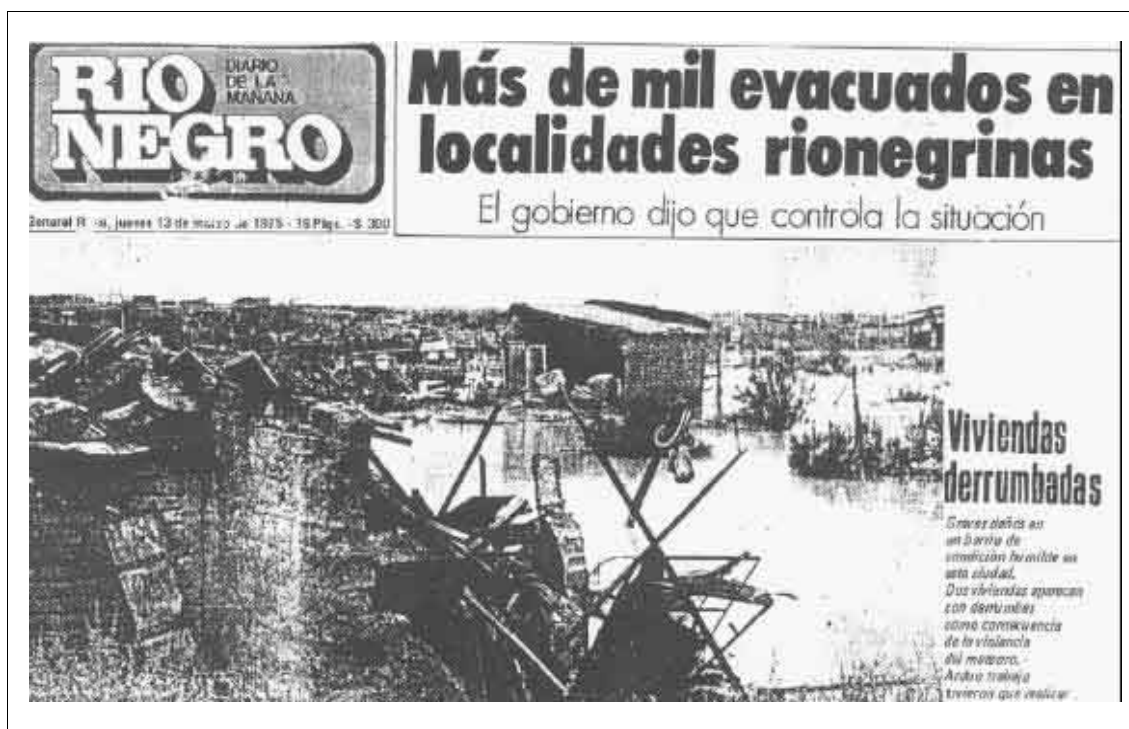
## Foto

Viviendas derrumbadas en un barrio humilde de General Roca. Diario Río Negro del 13/03/1975

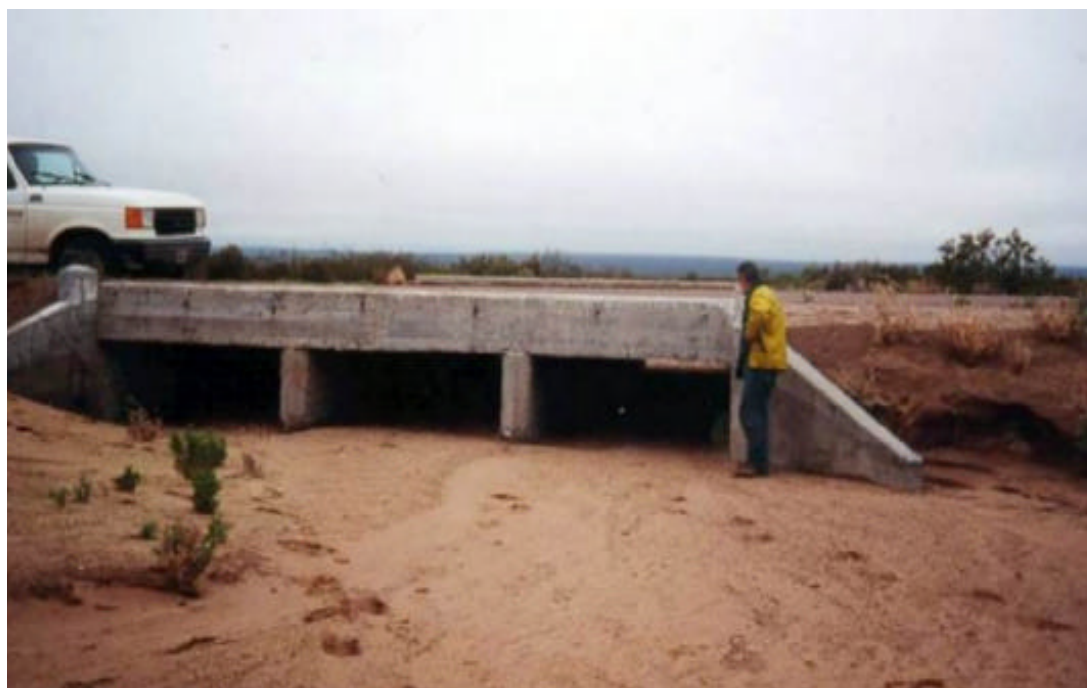
## Foto

Las alcantarillas no tienen suficiente luz. Estos fenómenos se reactivan todos los años en épocas de lluvias.

<b>Zona afectada</b>	Ruta provincial N°6 que une las localidades de General Roca y El Cuy		
<b>Daños materiales</b>	Cortes de la ruta provincial N°6		
<b>N° de muertos</b>	No determinados	<b>N° de heridos</b>	No determinados
<b>Pérdidas económicas</b>	No determinadas		
<b>Efectos indirectos</b>	Puestos que quedan aislados
