INFORME CORRESPONDIENTE A LOS YACIMIENTOS
CUPRIFEROS "MANTOS DE COBRE" Y "LA SALAMANCA"
UBICADOS EN LA PROVINCIA DE MENDOZA.

DOCUMENTOS FOTOGRAFICOS CORRESPONDIENTES A LA COMISION DE ESTUDIOS GEOLOGICO-ECONOMICOS DE LA D.G.F.M., A LOS ASIEN-TOS MINEROS DE "MANTOS DE COBRE" Y "LA SALAMANCA" - MENDOZA

OBJETO: Informar sobre las minas de cobre "LA SALAMANCA" y "MANTOS DE COBRE" existentes en la provincia de Mendoza.

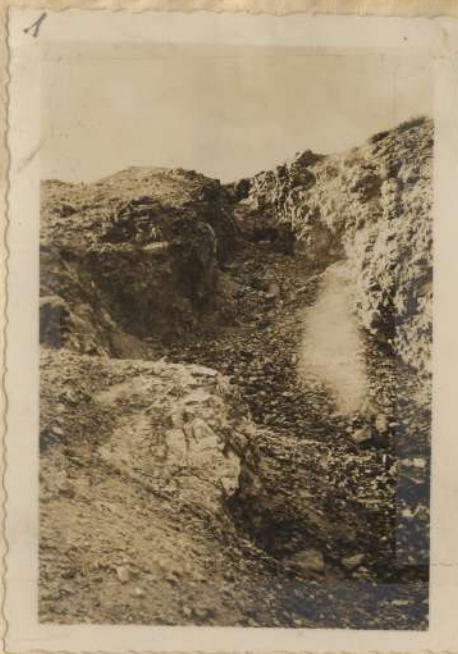
FOTO 1.- "MANTOS DE COBRE" - Labor a cielo abierto - Desmontes y brozas ricas en minerales oxidados (malaquita, azurita, etc.) MENDOZA.

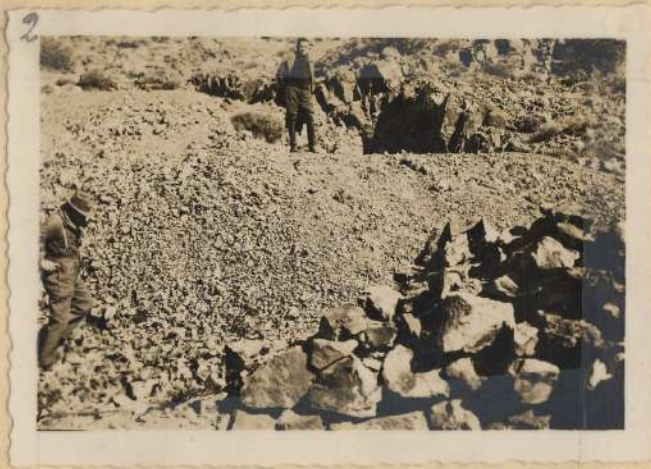
FOTO 2.- "MANTOS DE COBRE" - Id. a la anterior - Aparece el Tte. Cnel. D. CARLOS JOSE MARTINEZ.

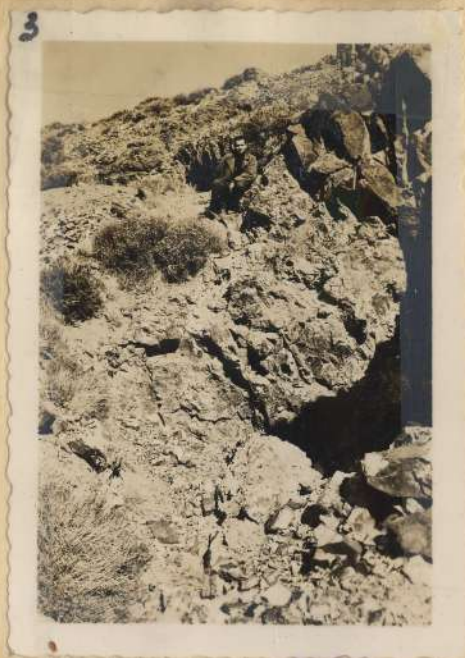
FOTO 3.- "MANTOS DE COBRE" - Labor a cielo abierto y principio de chiflón.

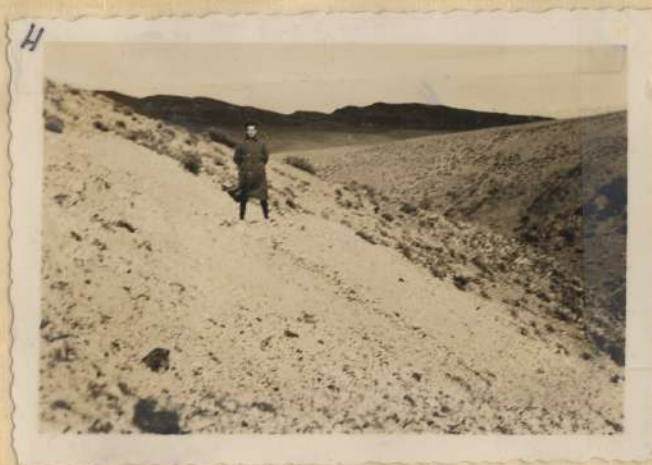
FOTO 4.- "MANTOS DE COBRE" - Escombrera de brozas cupríferas de la labor principal.

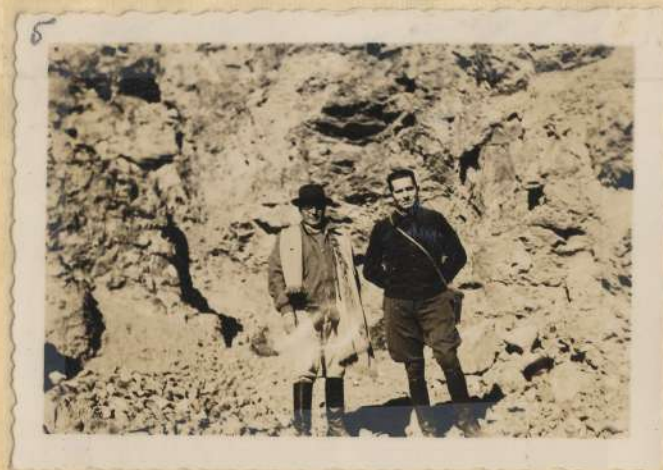
FOTO 5.- "MANTOS DE COBRE" - Tajo a cielo abierto en las vetas del yacimiento cuprífero del Paramillo de Uspallata. Altura: 2900 m. sobre el niv. del mar. Aparecen Tte. Cnel. D. C.J. MARTINEZ y el Dr. L.R.CATALANO.

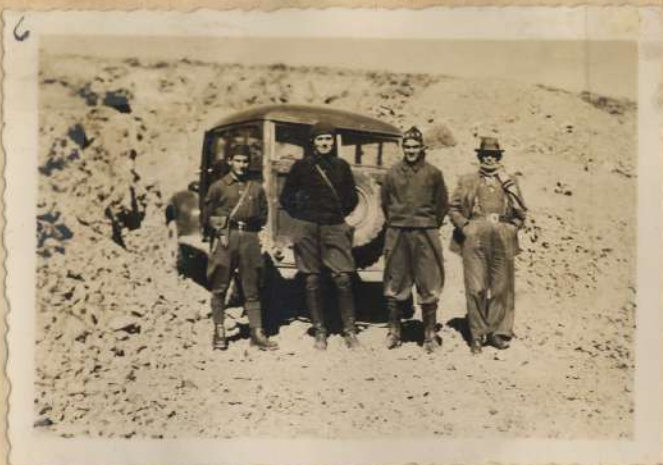
FOTO 6.- "MANTOS DE COBRE" - Labor a cielo abierto hasta donde es posible llegar con vehículos automotores - Comisión de estudios.

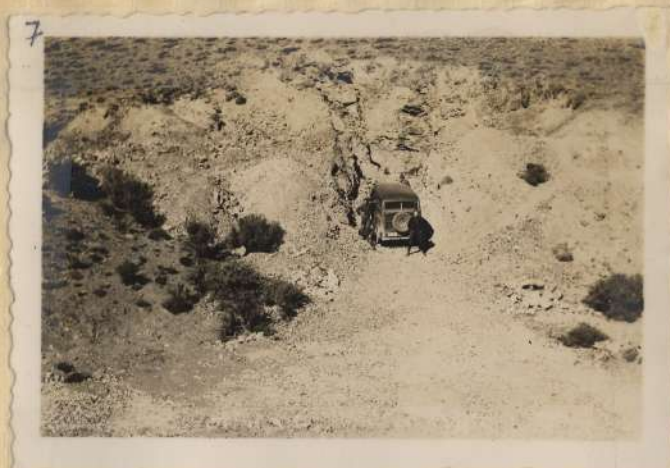
FOTO 7.- "MANTOS DE COBRE" - Labor a cielo abierto del trabajo principal - Camioneta en la labor.

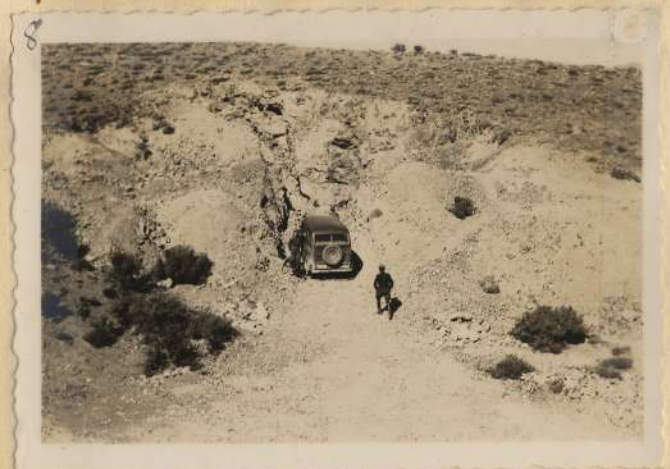
FOTO 8.- "MANTOS DE COBRE" - Id. a la anterior.

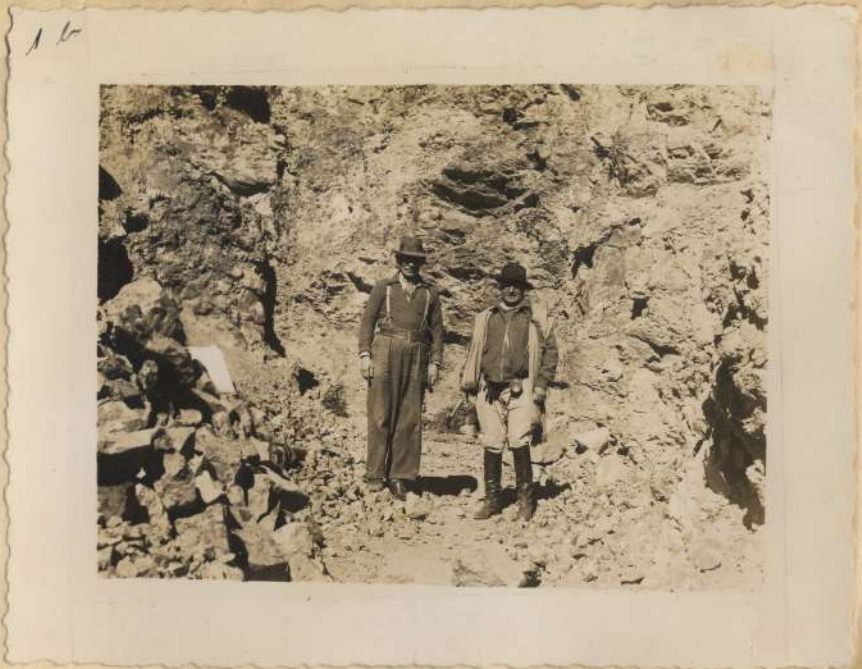
FOTO 1 bis.- "MANTOS DE COBRE" - Labor principal a cielo abierto.
Aparecen el señor M. TELLECHEA y el Dr. L. CATALANO.

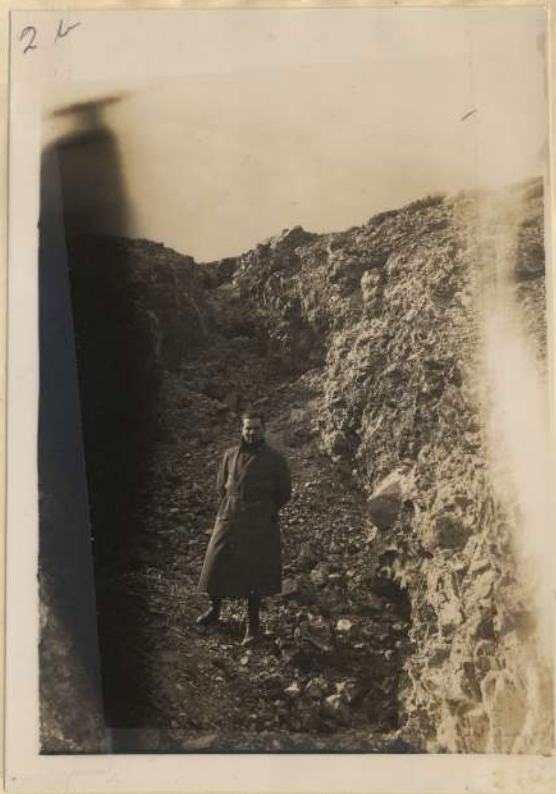
FOTO 2 bis.- "MANTOS DE COBRE" - Trabajo a cielo abierto en la veta
de minerales cupríferos - Zona oxidada - Brozas con
mineral útil.

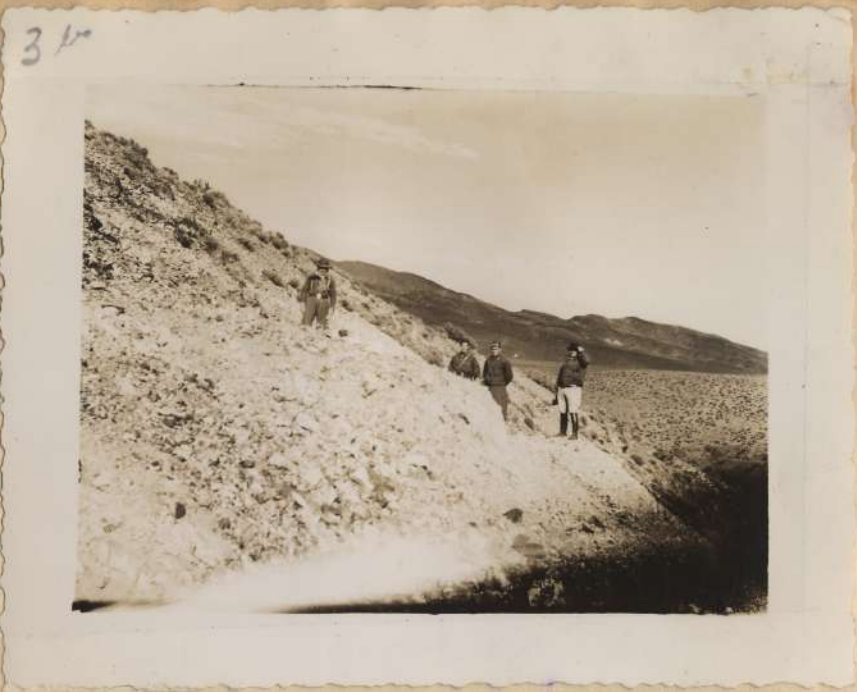
FOTO 3 bis.- "MANTOS DE COBRE" - Escombrera con brozas cupríferas de la labor principal.

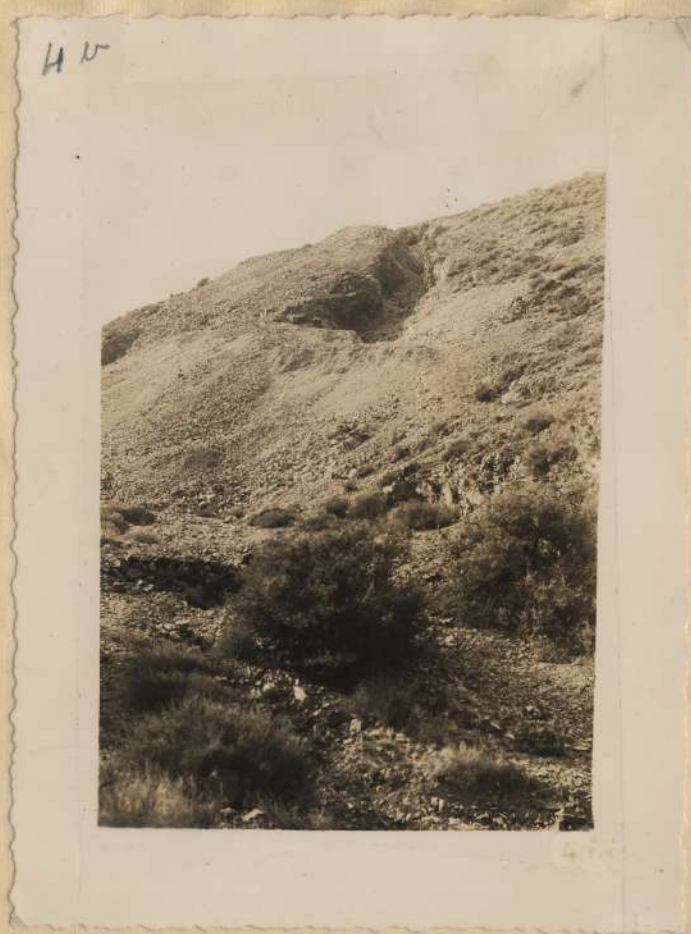
FOTO 4 bis.- "MANTOS DE COBRE" - Labor a cielo abierto en la parte alta del cerro, a unos 100 metros de distancia de la labor principal.

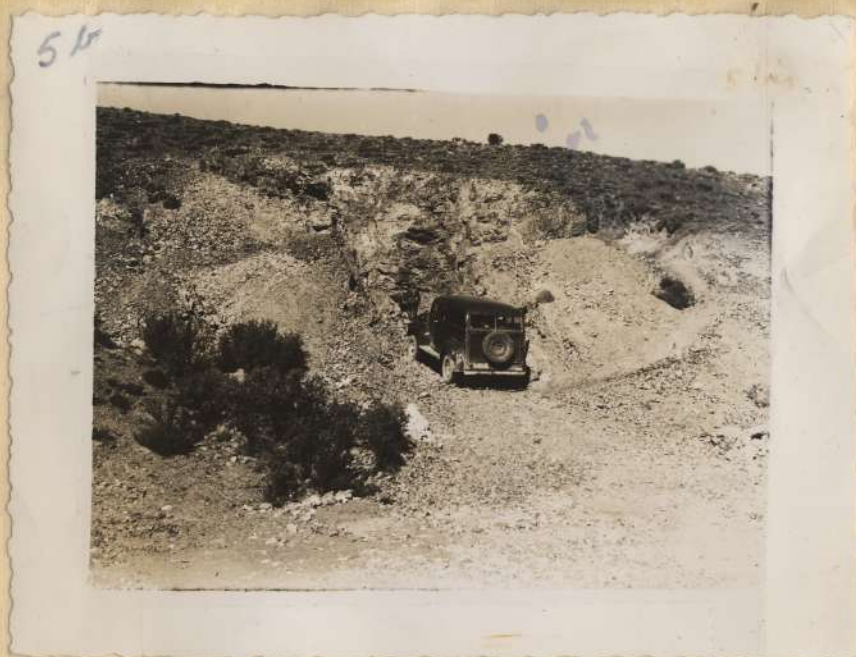
FOTO 5 bis.- "MANTOS DE COBRE" - Camioneta del Ejército Argentino dentro del tajo y labor a cielo abierto del mineral de cobre de "MANTOS DE COBRE" - Altura: 2.900 metros sobre el nivel del mar.

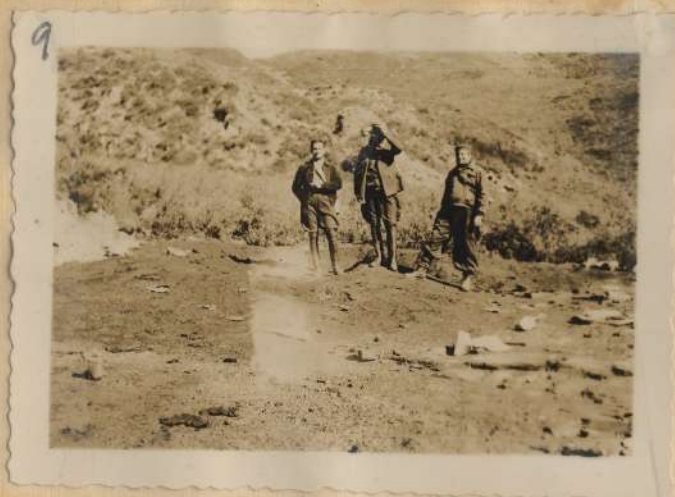
FOTO 9.- Escombreras y restos del mineral en la vieja planta metalúrgica de "LA SALAMANCA" - MENDOZA - Mineral de cobre. Aparecen el Tte. Cnel. D. C.J.MARTINEZ, el Sr. C.RUSCONI y el My. D. V.S.ALVAREZ.

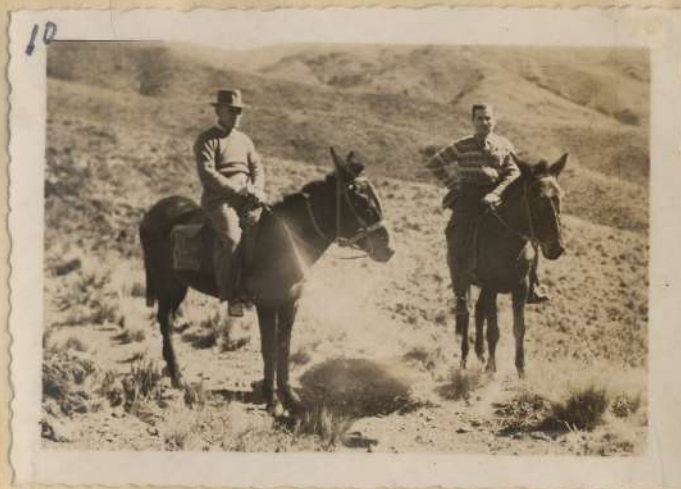
FOTO 10.- Mineral de cobre de "LA SALAMANCA" - Aparecen el Tte. Cnel. D. C.J.MARTINEZ y el Sr. M. TELLECHEA - Comisión de estudios mineros.

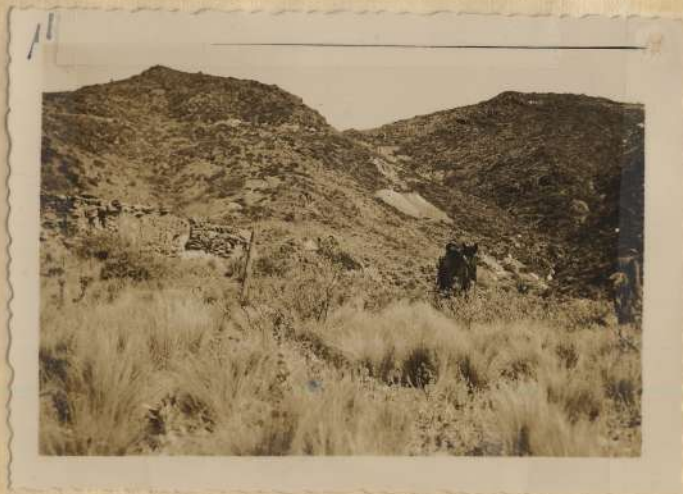
FOTO 11.- Vista de conjunto de las diversas labores del yacimiento cuprífero de "LA SALAMANCA" - Escombreras y casas abandonadas.

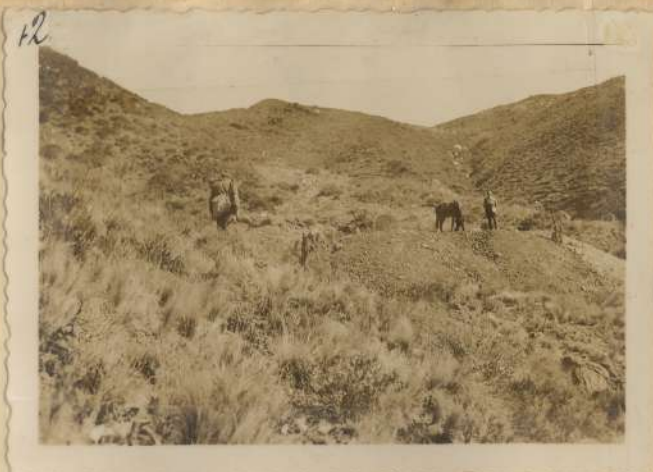
FOTO 12.- Yacimiento de minerales de cobre "LA SALAMANCA" - Escombreras en uno de los niveles inferiores.

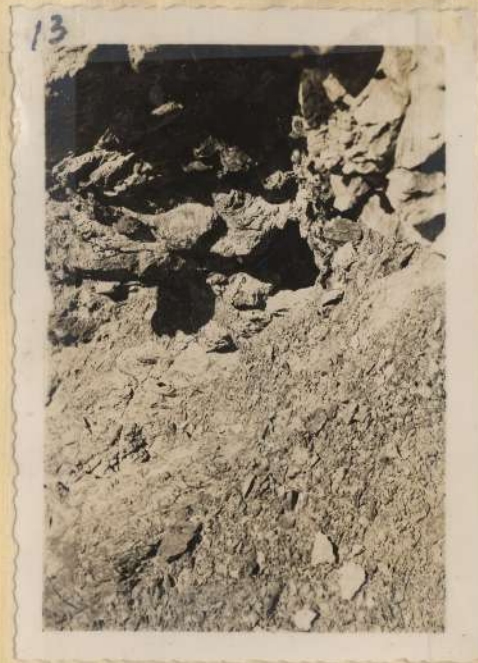
FOTO 13.- Labor a cielo abierto en el yacimiento cuprífero de la mina "LA SALAMANCA" - Mendoza - Altura: 2400 m. sobre el nivel del mar - Escombrera pobre en mineral.

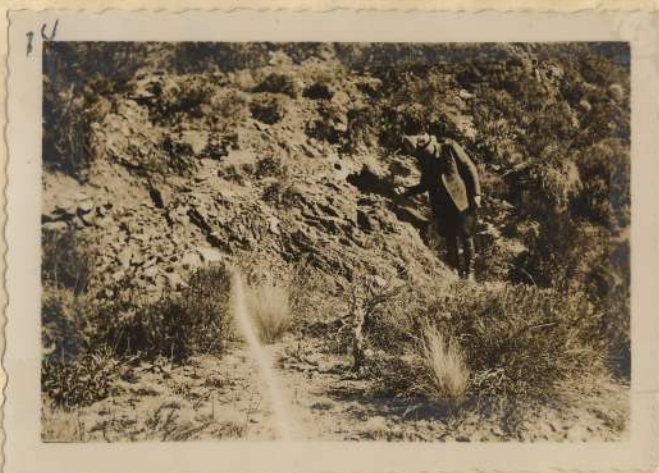
FOTO 14.- Labor en chiflón en una de las vetas cupríferas de "LA SALAMANCA" - Impregnación lateral en unos dos metros.

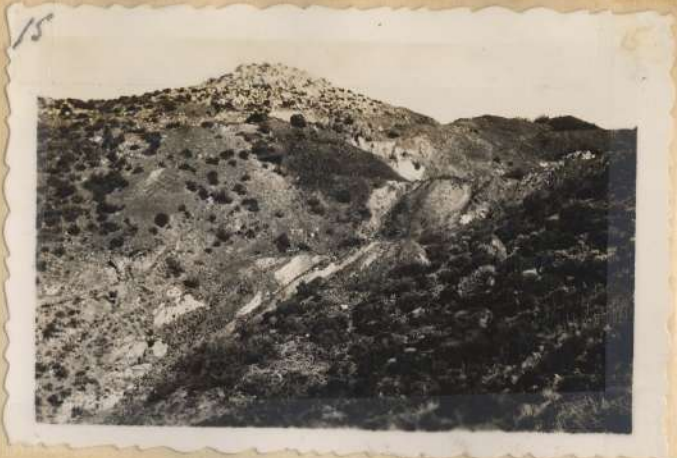
FOTO 15.- **Vista de conjunto de las labores de** la parte alta de la mina de cobre "LA SALAMANCA" - Escombreras pobres en mineral.

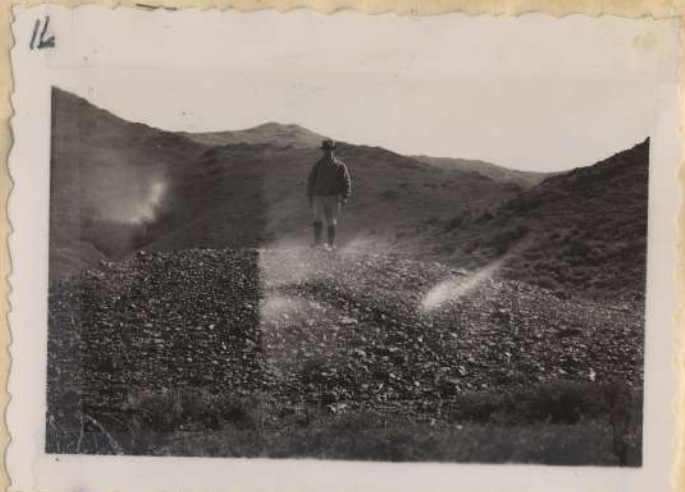
FOTO 16.- **Escombrera de mineral pobre de cobre** de las labores a cielo abierto en la parte alta de la veta "LA SALAMANCA" Altura: 2.500 metros sobre el nivel del mar - Aparece el Dr. L.R.CATALANO.

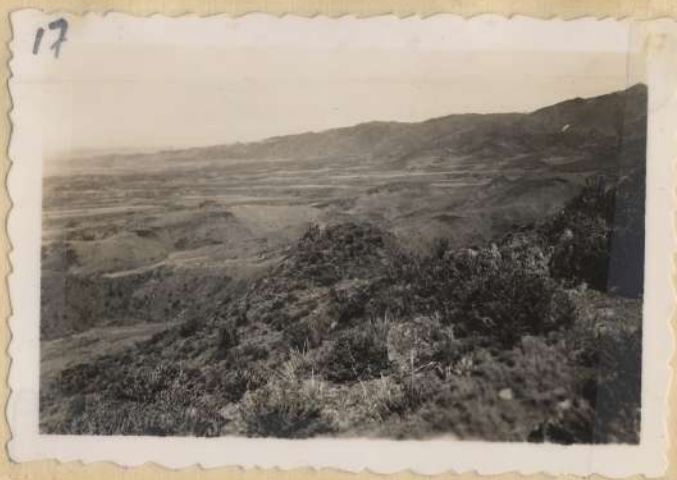
FOTO 17.- Desde la **cumbre de la veta cuprífera "LA SALAMANCA"**, hacia el yacimiento de minerales de wolfram de SAN CARLOS.

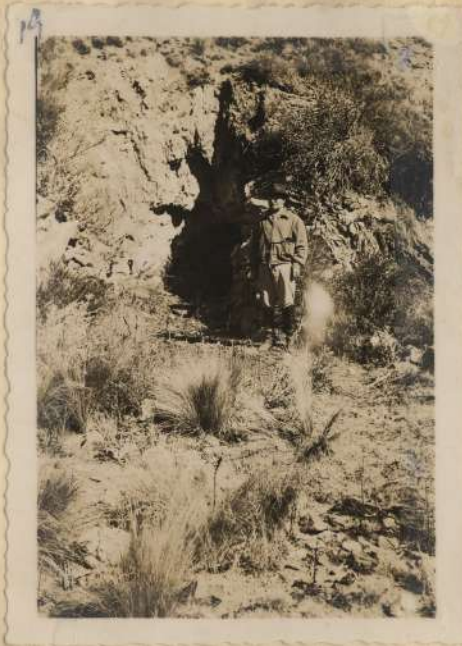
FOTO 19.- Galería abierta en la veta cuprífera de la mina "LA SALAMANCA" - Aparece Dr. L.R.CATALANO.

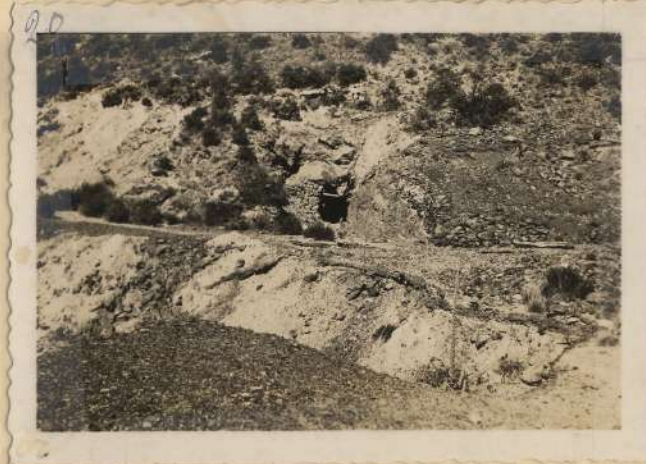
FOTO 20.- Boca de humos del viejo horno metalúrgico de la mina de cobre "LA SALAMANCA" - Ruinas.

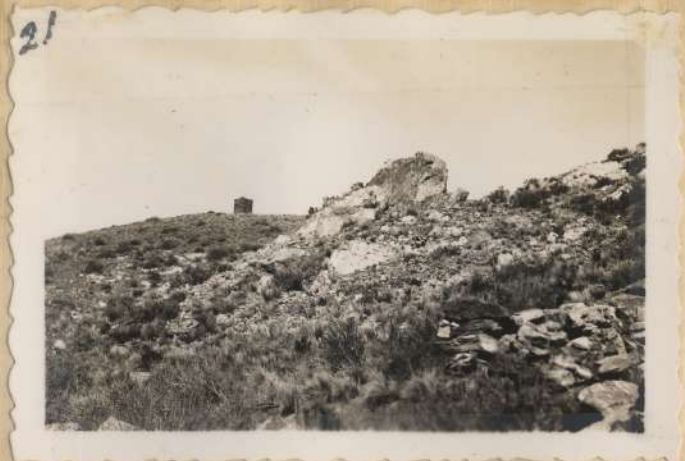
FOTO 21.- Resto de la chimenea del horno metalúrgico de la mina de cobre "LA SALAMANCA" - Ruinas.

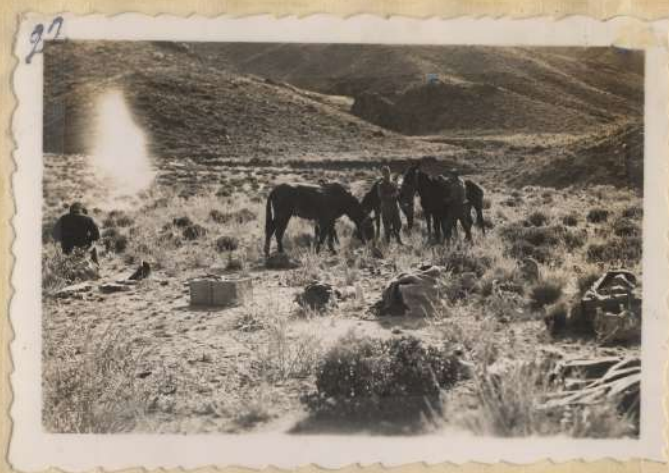
FOTO 22.- Pié de la mina "LA SALAMANCA" - Lugar donde existía la vieja planta industrial.

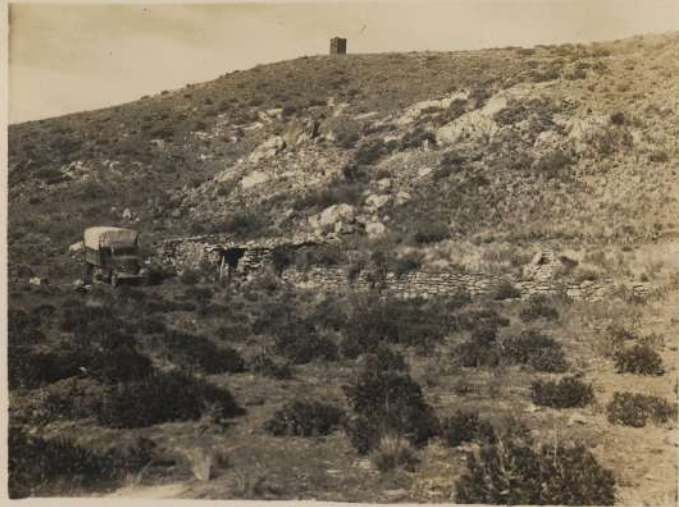
FOTO 1 bis.- Vieja planta metalúrgica del mineral de cobre de "LA SALAMANCA" - Resto de la chimenea y ruina de las poblaciones.

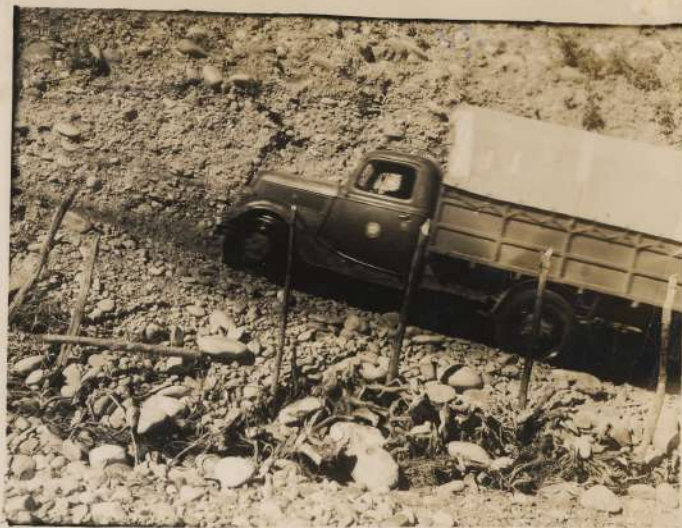
3/13

FOTO 2 bis.- Sector del camino, con fuerte pendiente, que une a VILLA TUPUNGATO con la mina "LA SALAMANCA" (Salida del arroyo de Las Tunas)

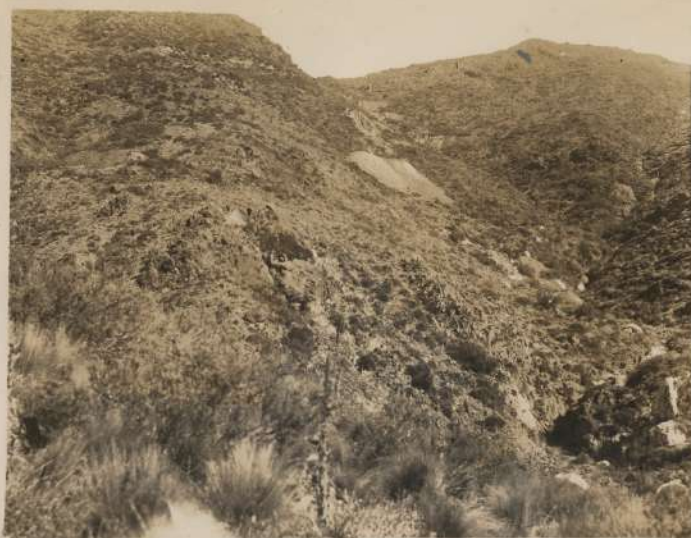
FOTO 3 bis.- Vista del conjunto de las labores y desmontes de la mina "LA SALAMANCA"

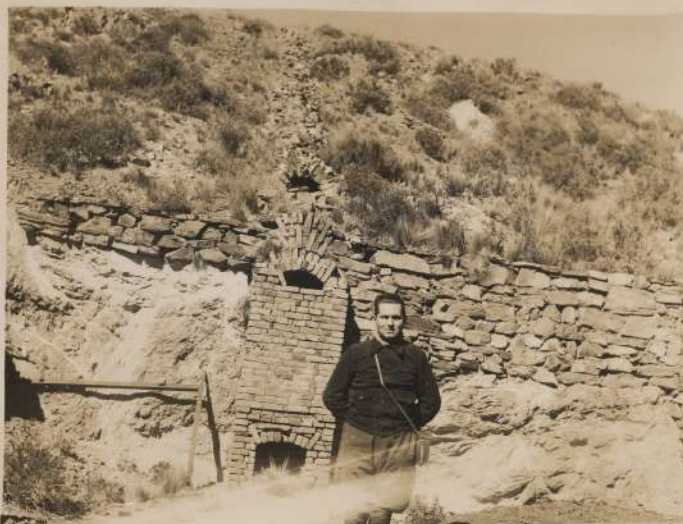
FOTO 4.bis.- Parte de la chimenea del viejo plantel metalúrgico de la mina de cobre "LA SALAMANCA" en ruinas - Aparece el Tte. Cnel. D. C.J.MARTINEZ

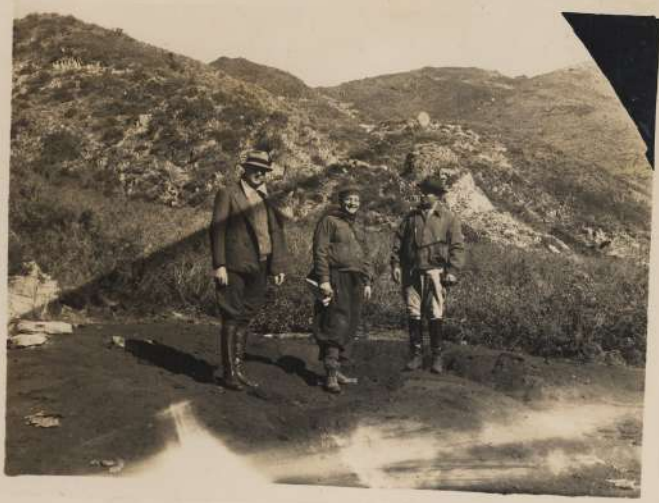
FOTO 6 bis.- Escombrera y mineral abandonado en la vieja planta metalúrgica de la mina de cobre "LA SALAMANCA". Aparecen el My. ALVAREZ, Sr. C. RUSCONI y Dr. CATALANO.

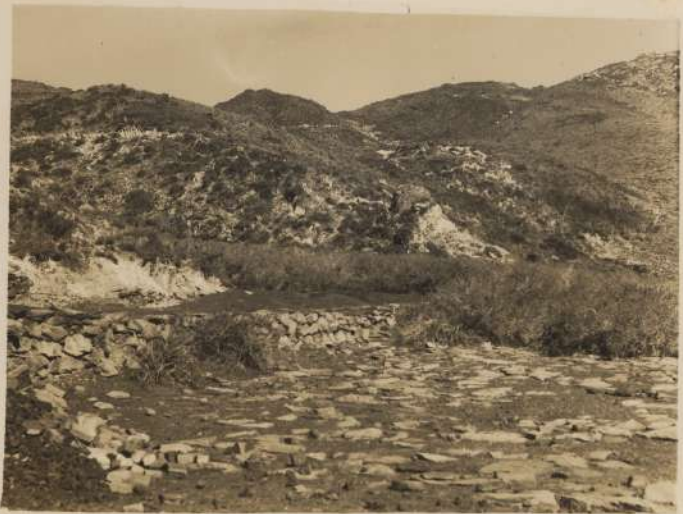
FOTO 7 bis.- Canchas de la vieja planta metalúrgica del mineral de cobre "LA SALAMANCA" - Mendoza.
